Rola intensywnych opadów burzowych w transformacji rzeźby Karpat (na przykładzie zdarzenia z czerwca 2009 r. na Podhalu)

*The role of extreme falls of rain in the transformation of Carpathian relief
(a case study from Poland's Podhale region, June 2009)*

MICHAŁ DŁUGOSZ

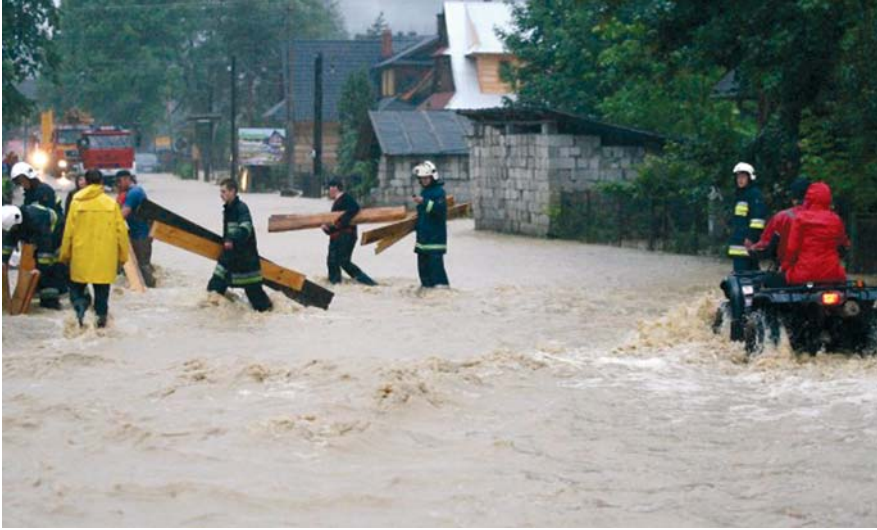
Fot. 1. Powódź w Witowie – 28.06.2009 r.
The flood in the village of Witów – 28.06.2009
Źródło/Source: <http://fakty.interia.pl>

Opad burzowy z 28 czerwca 2009 r. oprócz zmian rzeźby spowodował zalanie wielu gospodarstw w Witowie (fot. 1). Zalaniu sprzyjało bardzo niekorzystne położenie domostw w dnie doliny Dunajca, pomiędzy nasypem drogowym a stokiem. Wezbrane wody potoków spływających ze zboczy Magury Witowskiej i Beskidu nie miały możliwości odpływu do Dunajca i rozlały się po szerokiej terasie. Do podtopień przyczyniła się również woda, która spłynęła bezpośrednio ze stoku. Gmina Kościelisko dostała z budżetu państwa 5 mln zł na likwidację szkód powstałych w następstwie tej powodzi.

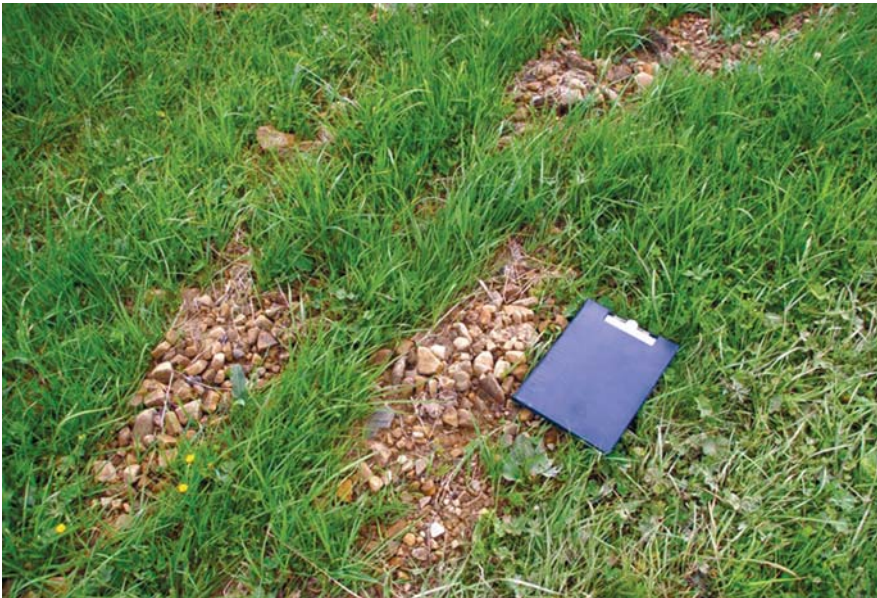
Fot. 2. Odsypy żwirowe na stoku (Fot. *M. Długosz*, także fot. 3–6)
Gravel deposition on a grass-covered slope (Phot. *M. Długosz*, the same as photo 3–6)

Badania terenowe nie wykazały dużych powierzchniowych przekształceń na stokach – geomorfologiczne skutki opadów występowały głównie punktowo. Najliczniejsze były ślady spływu powierzchniowego w postaci położonych traw z pojedynczymi okruchami zwierzeliiny oraz w miejscach spłaszczeń w formie odsypów zwirowych niewielkich rozmiarów (1 m długości) i drobnej frakcji do 5 cm (fot. 2). Najwyraźniej tego typu formy były widoczne w obrębie stoku nar-

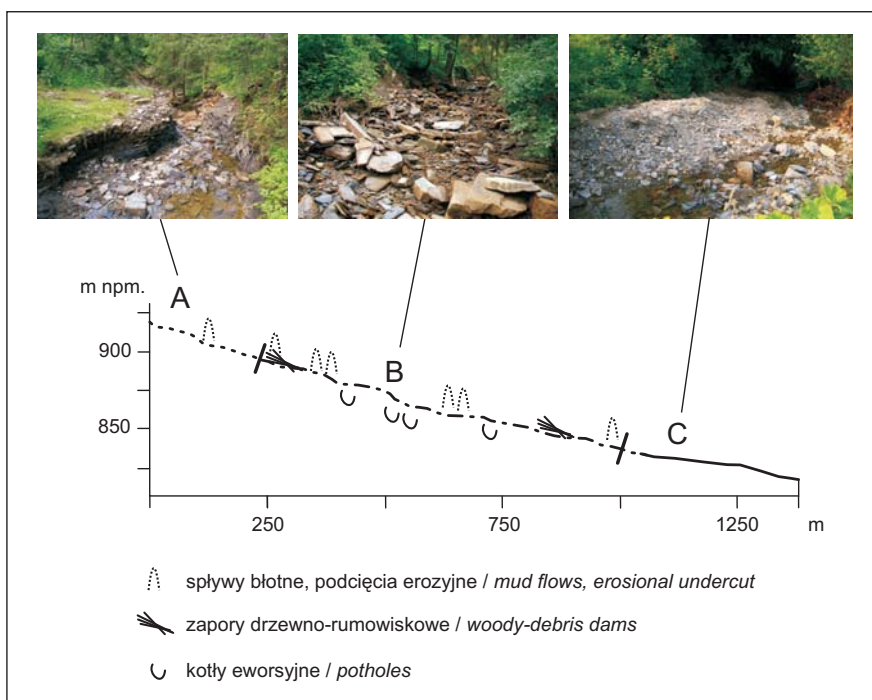
Ryc. 4. Profil podłużny potoku Garczków z zaznaczonymi strefami morfodynamicznymi. A, B, C – objaśnienia w tekście

Longitudinal profile of the Garczków stream with morphodynamic zones. A, B, C – as explained in text

Przeprowadzone badania wykazały znacznie większe niż na stokach przekształcenia rzeźby w systemie korytowym oraz na zboczach w bezpośredniej bliskości koryt. Badania pozwoliły na wydzielenie kilku stref morfodynamicznych w profilu podłużnym omawianych dolin, różniących się rodzajem oraz stopniem nateżenia procesów erozji i akumulacji. Doliny te mają zbliżone parametry morfometryczne. Charakteryzuje je niewielki spadek, od 8% do 12%. Mają przebieg na ogół prosty, a ich długość nie przekracza 2 km. Podobny jest w nich rozkład odcinków morfodynamicznych; możemy wydzielić trzy takie strefy (ryc. 4). Odcinek górny – A obejmował obszar leja źródłowego oraz najwyższy położony odcinek doliny. Cechował się przewagą erozji wgłębnej nad akumulacją. Z uwagi na małą siłę erozyjną w tej części doliny przekształcenia były niewielkie, a rozcięcia w korycie nie przekraczały 60 cm.

Zdecydowanie większe zmiany nastąpiły w odcinku środkowym – B. Strefy erozji dennej występują tutaj na przemian z akumulacją. Na podstawie rozmiarów form można wnioskować o większej sile erozyjnej w tej części doliny. W wielu odcinkach koryta powstały rynny erozyjne, w miejscach występowania mało odpornych łupków wcięte do głębokości 1,5 m (fot. 4). W środkowej części doliny, na całej jej długości miała miejsce również erozja boczna. Szczególnie predysponowane do podcinania zboczy były kręte odcinki oraz miejsca łączenia się kilku mniejszych dolin, gdzie siła erozyjna była największa. W tych sektorach powstawały podcięcia erozyjne wysokości dochodzącej do 4 m i długości do 20 m. Poniżej stref erozyjnych występowały na ogół rejonu akumulacji rumowiska oraz materiału żwirowego. Łąchy żwirowe, o zróżnicowanej wielkości, niejednokrotnie wypełniały całe koryto na długości 100 m. Średnica materiału

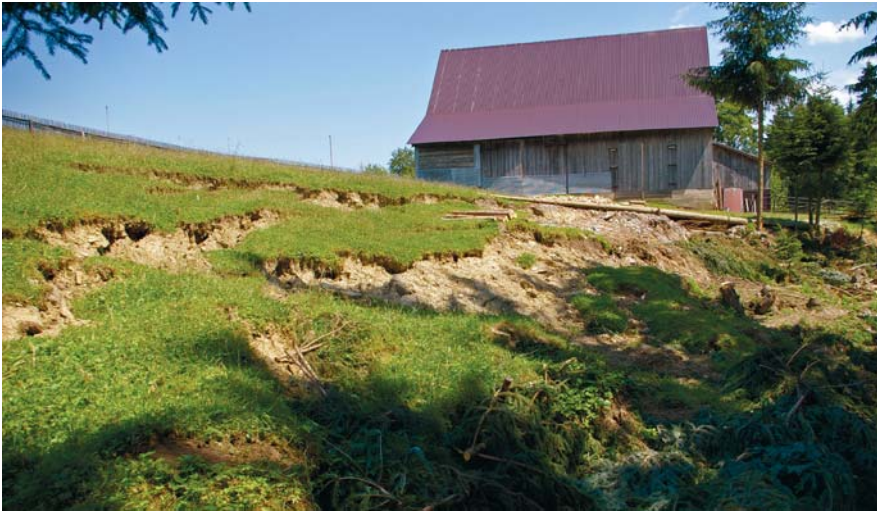
Fot. 3. Płytkie osuwisko zwietrzelinowe powstałe 28.06.2009 r. w górnych partiach Domagalskiego potoku

A shallow landslide occurring in the upper part of the Domagalski stream – 28.06.2009

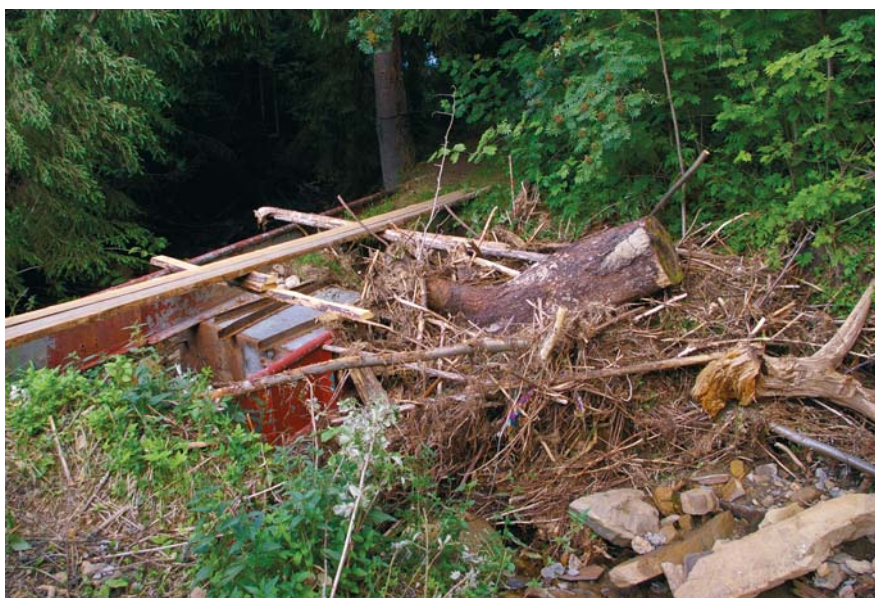
Fot. 5. Zablockowany przepust drogowy i zniszczony mostek – Chrobaków potok
Blocked road culvert and damaged bridge – over the Chrobaków stream

Dużą rolę w powstawaniu łańcuch rumowiskowo-żwirowych odgrywały zatory drzewne oraz przepusty drogowe. Zapory zbudowane z rumoszu drzewnego tworzyły się głównie na skutek licznych splywów zwietrzeliney oraz podcięć erozyjnych na zboczach doliny w bezpośredniej bliskości koryta. Szacuje się, że w trakcie wezbrania powalonych zostało kilkadziesiąt drzew. Powyżej zatorów tworzyły się łańcuchy żwirowe wypełniające całe koryto (ryc. 6). Poniżej, odciążone wody nabierały dużej siły erozyjnej, co sprzyjało erozji wgłębnej i bocznej na tych odcinkach. Podobna zależność dotyczy przepustów drogowych, które w trakcie

wezbrania szybko traciły drożność stanowiąc naturalną tamę dla wezbranego potoku (fot. 5). W niektórych przypadkach dochodziło do ich niszczenia, co świadczy o bardzo dużej sile erozyjnej wezbranych wód.

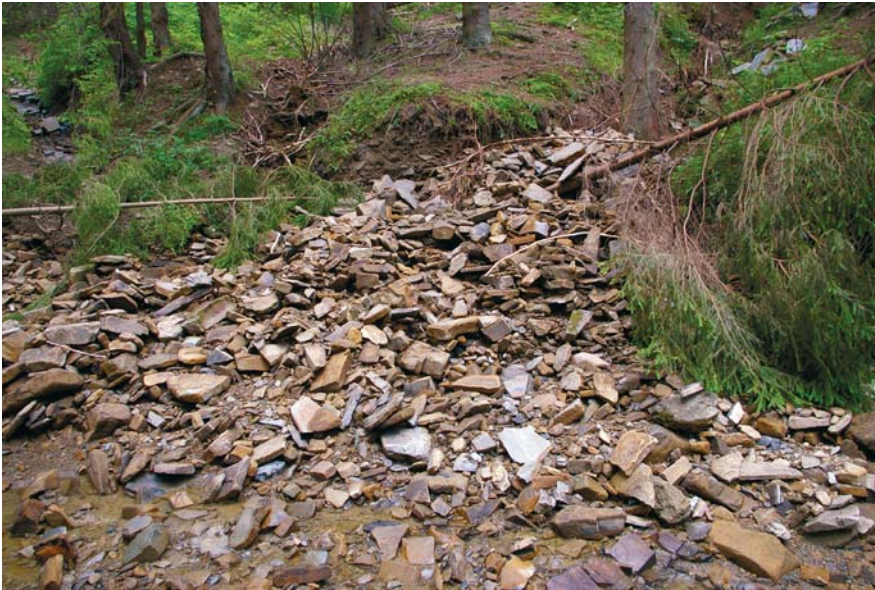
Fot. 6. Stożek gruzowy u wylotu dolinki wciosowej – potok Skoruszów
Debris cone formed at the outlet of the small V-shaped valley of the Skoruszów stream

Opad nawałny spowodował na wybranych odcinkach bocznych dolinek wciosowych silną erozję wgłębną w środkowych partiach i akumulację materiału w części dolnej. Efektem tego były stożki napływowe zlokalizowane u ich wylotu zbudowane z rumoszu skalnego o frakcji maksymalnej do 30 cm (fot. 6). Formy te miały zróżnicowane rozmiary w zależności od wielkości doliny i nie przekraczały 4 m szerokości u podstawy oraz 4 m wysokości.
