# KOŚCIOŁY DREWNIANE GALICYI ZACHODNIEJ

SERYA PIERWSZA. ZESZYT I.

OPRACOWAŁ FELIKS KOPERA  
ZDJĘCIA ARCHITEKTONICZNE  
STEFANA WĄSA

W KRAKOWIE — 1913  
NAKŁADEM GRONA C. K. KONSERWATORÓW GALICYI ZACHODNIEJ

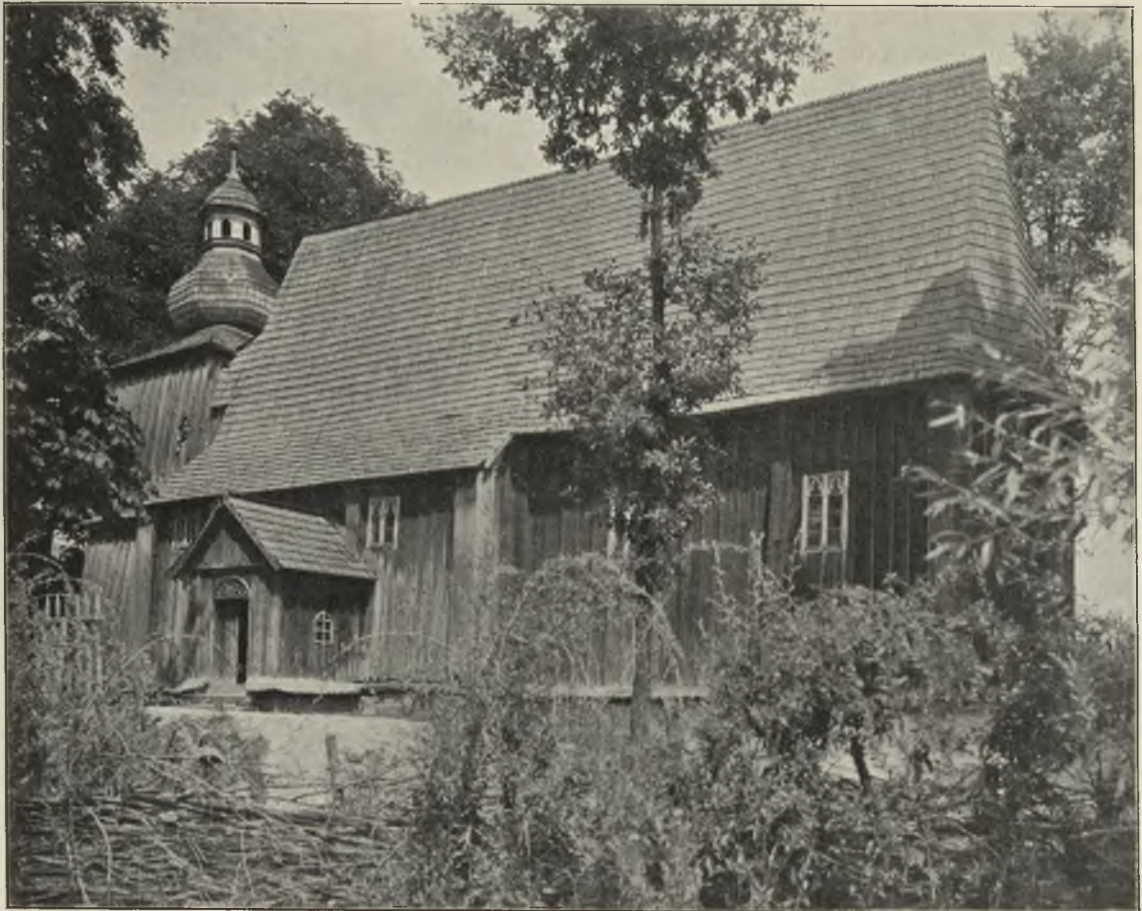
Fig. 1. Biesiadki. Widok od strony południowej.

Eine Kirche bestand hier schon im Mittelalter, wurde aber im Jahre 1661 von den Ungarn vernichtet und später unter Verwendung des alten Materials neu aufgebaut. Sie ist ein Blockbau aus Lärchenholz, mit verbretterten Wänden. Das Dach mit Anschlag ist über dem dreiseitig abschliessenden Chor durchgeführt (Fig. 1.). Der geböschte Ständerwerkwestturm ragt nicht weit über die halbe Höhe des Kirchengiebels hinaus und trägt eine Barockhaube. Im oberen Teile des Turmes befinden sich Nischen mit holzgeschnitzten Heiligenfiguren.

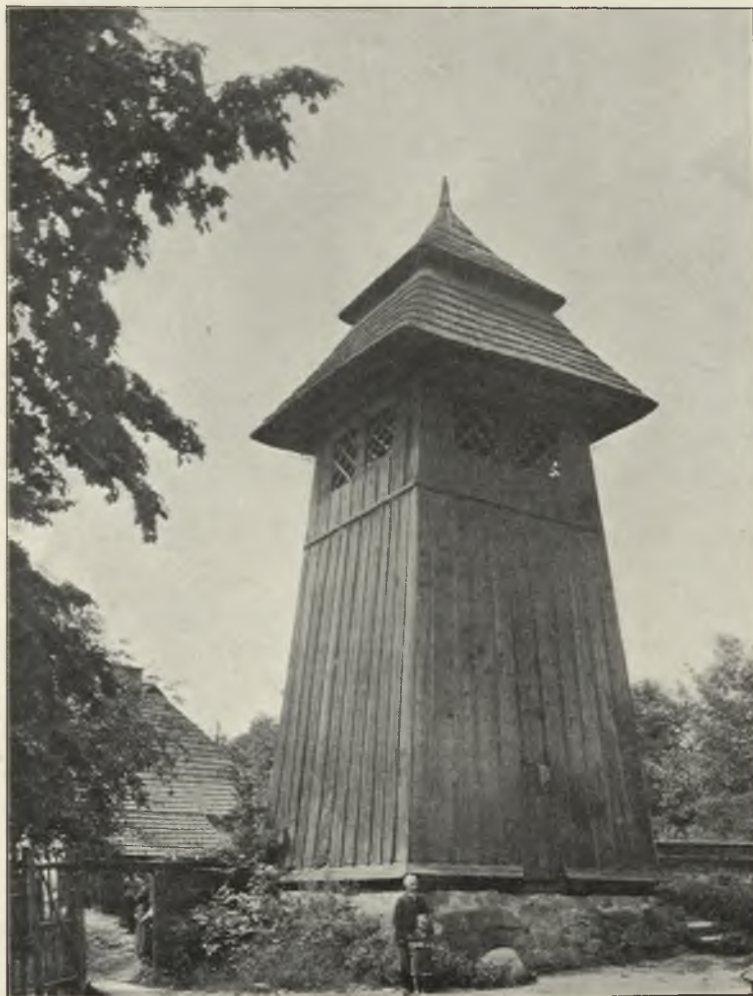
Fig. 2. Brzeźnica. Dzwonnica.

Der geböschte Ständerwerkwestturm (Fig. 2.) steht daneben. Er zeichnet sich durch ein schön gebrochenes Zeltdach mit breiter Traufe aus. Die Kirche umgibt ein Holzzaun mit einem hübschen Tor mit Satteldächlein (Fig. 4.).

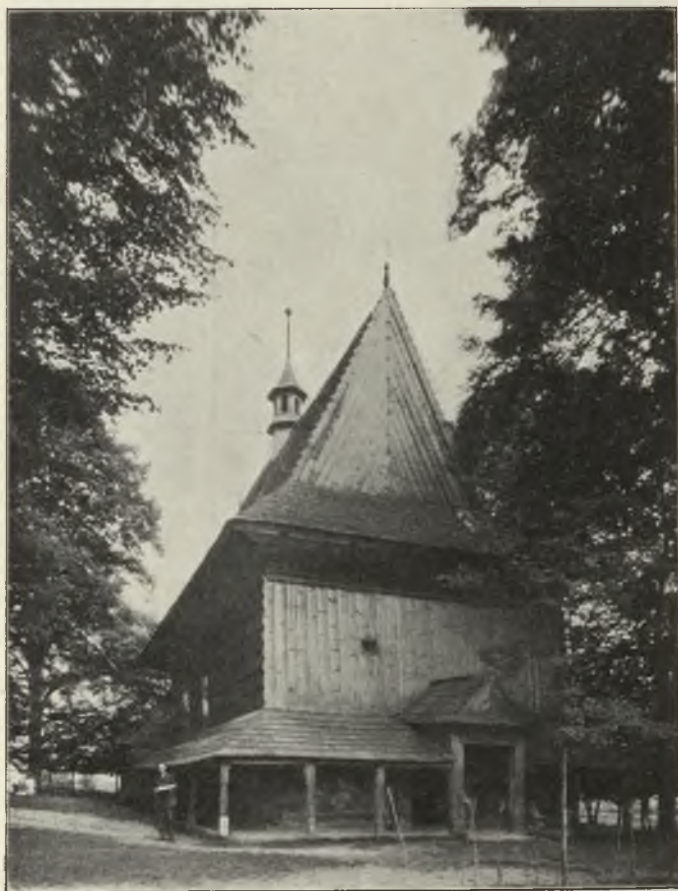
Fig. 5. Gosprzydowa. Widok od frontu.

Eine Kirche wurde schon um 1326 gestiftet. Der gegenwärtige Bau stammt aus dem Jahre 1697., er ist malerisch zwischen alten Bäumen gelegen (Fig. 5.).

Jest orientowany, budowany z modrzewia na węgiel, z wyjątkiem fasady cały kryty gontem. Dzwonnica stoi obok od północy, dawniej stała nieco bliżej, ale nie była związana z kościołem.

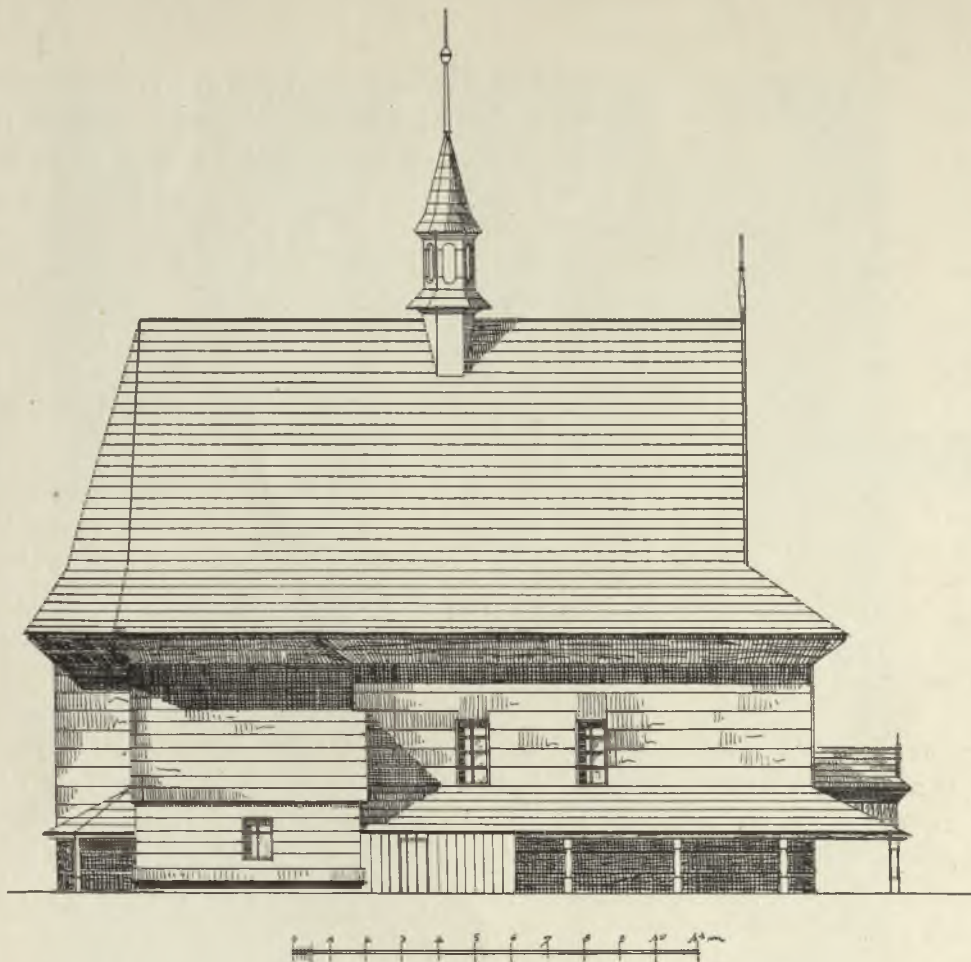
Fig. 6. Gosprzydowa. Widok od północy.

Jednonawowy układ (fig. 6) i presbiterium zamknięte połową ośmioboka, nakrywa jeden wysoki (8 m. 30 cm.) dach z przysufnicami, wsparty na bardzo wystającym gzymsie szalowanym, któryto gzyms także przeprowadzony na ścianie frontowej, tworzy przydaszek. Na środku dachu sygnaturka sześcioboczna, obita jeszcze gontem, ostro zakończona, pierwotnie malowana na czerwono, ślady fryzu arkadkowego neogotyckiego, zapewne z XIX wieku, na sygnaturce kula i krzyż. Od północy przytyka do presbiterium zakrystya współcześnie z kościołem wybudowana (fig. 7). Na przedłużeniu północnego boku tej zakrystyi rozciągają się wzdłuż północnej ściany kościoła soboty i zwiększając szerokość (z 1 m. 40 cm. na 2'05 m.) stają przed frontem. Budowniczy tak starannie obmyślił plan kościoła jako całość, że nie zadowolnił się związaniem sobot z zakrystyą od jej strony zachodniej, ale zręcznie związał jej wschodnią ścianę

Es ist ein Blockbau aus Lärchenholz. Das Dach mit Anschlag ist über den Chor gezogen (Fig. 6.). Das Hauptgesims ist stark

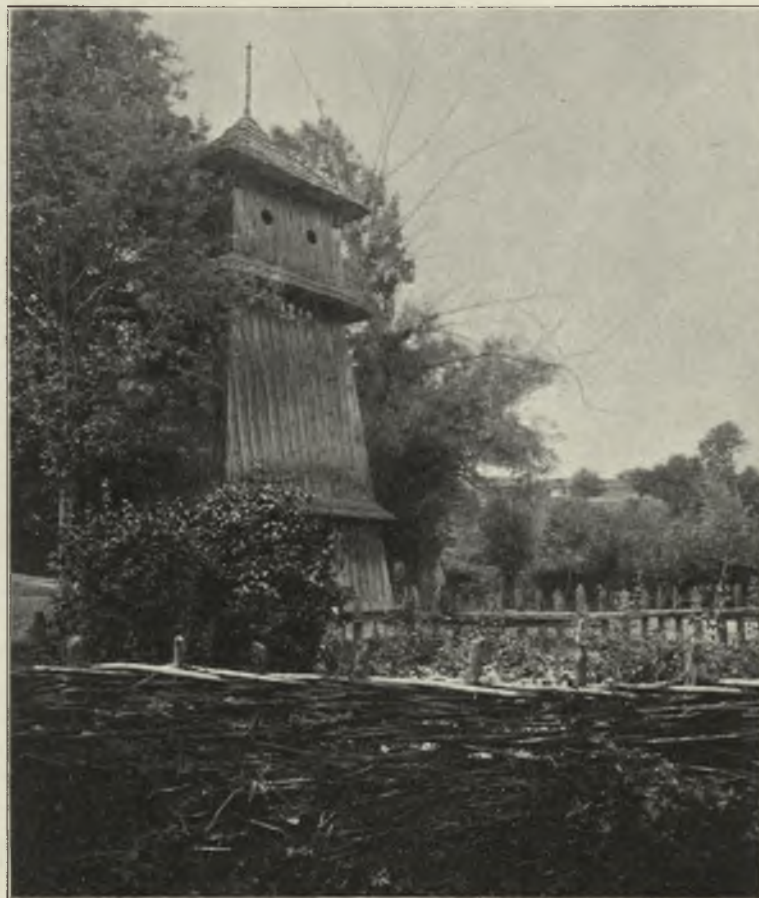
Fig. 12. Gosprzydowa. Dzwonnica.

Dzwonnica (fig. 12) zwęża się ku górze i ma daszek namiotowy, pod nim okienka okrągłe, a niżej silnie wystająca obdasznica, prosta, gontem kryta, druga taka sama biegnie ponad nadprożem ze wszystkich stron. (Budowana na słup).

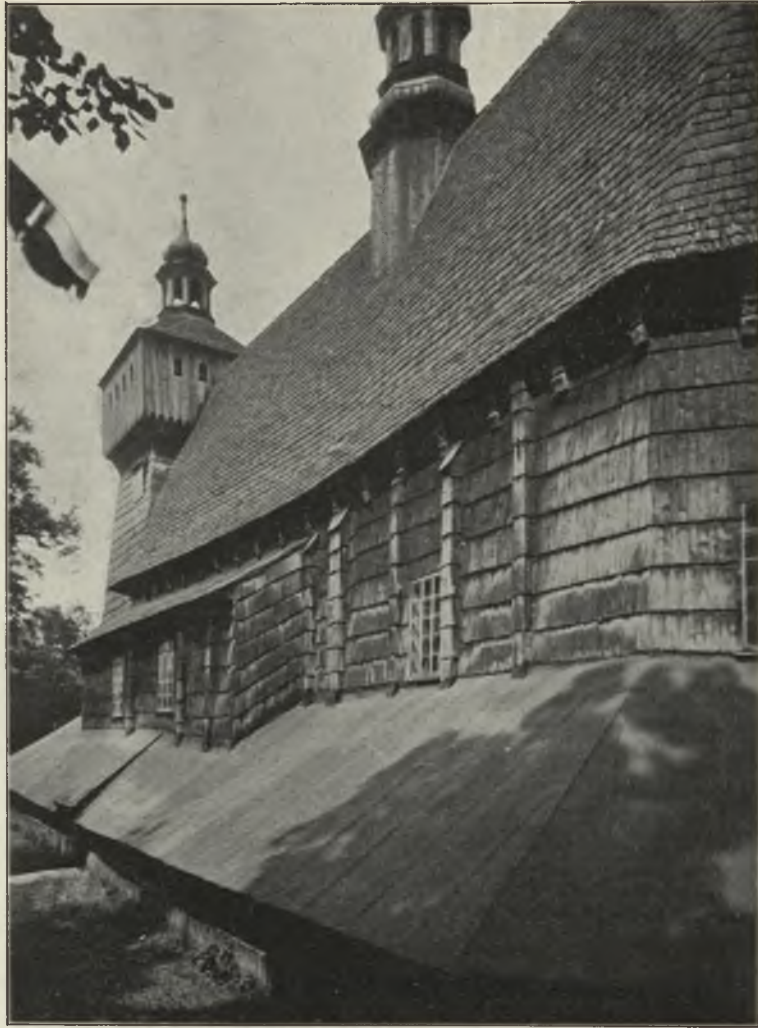
Fig. 16. Haczów. Widok od strony presbiterium.

Kościół, budowany na węgiel z belek jodłowych, jest orientowany; nawę główną i presbiterium nakrywa jeden wspólny wysoki (10 m. 10 cm.) dach z przysufnicami (fig. 16). Dach ten podpierają konsle z belkami, tworząc gzymsy koronujące o formach raczej gotyckich (fig. 22), gzymsy przy presbiterium podpierają nadto konsle grubo rzeźbione w maszkarony (fig. 21). Nawy boczne są nieco niższe (fig. 16).

Sie ist ein Blockbau aus Tannenholz, orientiert. Das Dach (Fig. 18 und 24) mit Anschiebling ist über den Chor gezogen (Fig. 16) und die Vorkragung durch Konsolen gestützt, die mit den Pfetten ein Gesims bilden (Fig. 21—22); die Konsolen an der Chorseite stellen grob geschnittene Maskarons dar (Fig. 21). Die Anlage ist dreischiffig. Die schmalen Seitenschiffe sind

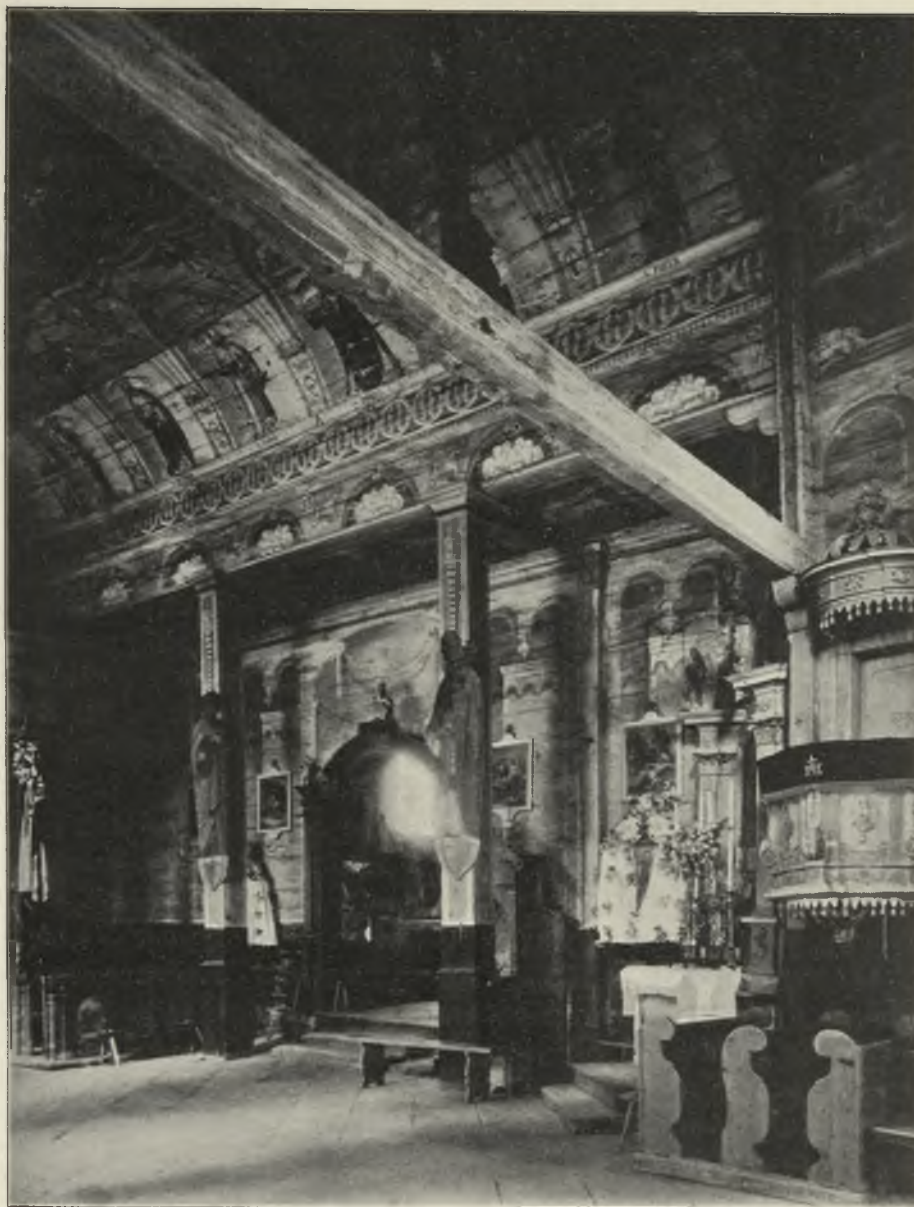
Fig. 25. Haczów. Wnętrze kościoła.

Wewnątrz (fig. 25) zwraca uwagę wydłużone presbiterium (długość 12 m. 50 cm.) o szer. 8 m. 27 cm. Część nawowa jest tej samej długości, co presbiterium i na osi ścian tegoż presbiterium podzielona filarami na trzy nawy (całość przodu liczy szerok. 12.22 m). Powąła presbiterium wraz z powałą nawy głównej tworzy jedną całość. Wysokość wnętrza wynosi 8.60 m. — powąła naw bocznych jest niżej umieszczona (fig. 18), co uwi-  
 doczniło się na zewnątrz budowy, i płaska. Powąły więc akcentują także podział naw. Do presbiterium dostawiona jest nowa zakrystya od północy, a do nawy bocznej od tejże samej strony dostawiono kaplicę zapewne w XVIII lub na pocz. XIX wieku, jako kaplicę grobowcową kollatora. Portal, wiodący do tej kaplicy, jest wysoki, o nadprożu z prostokąta, przechodzącym w łuk, po bokach zaś portalu stoją pilastry, na których są wazony, a na wierzchu łuku, przechodzącego w pod-

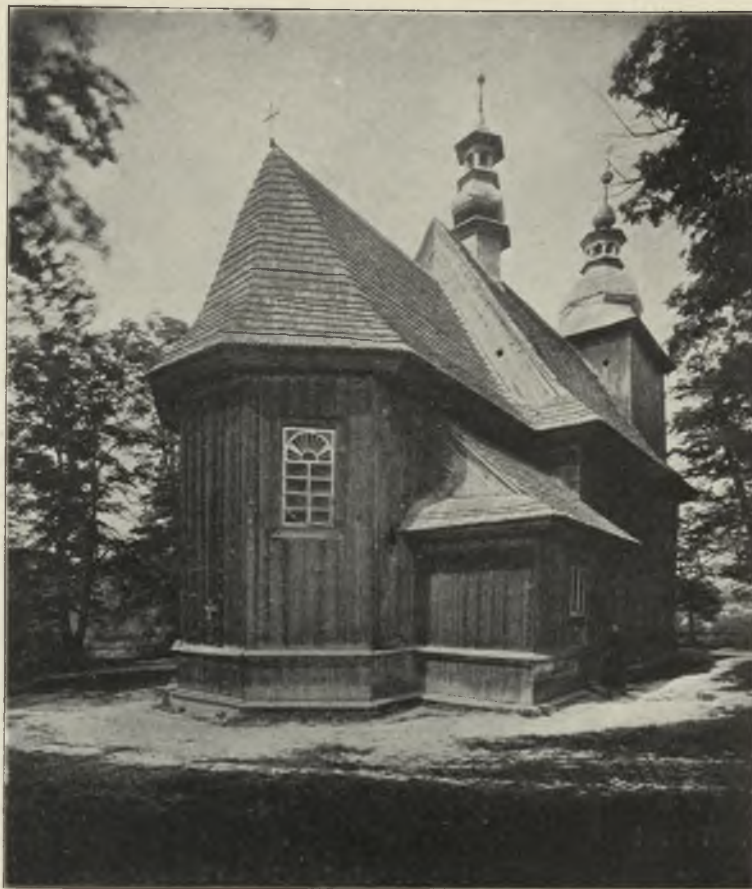
Fig. 29. Iwkowa. Widok od strony presbiterium.

6. *Kościół parafialny*. Zewnątrz przedstawia się od strony presbiterium malowniczo (fig. 29). Jest orientowany i budowany na węgiel z drzewa sosnowego. Dachy z przyszuflnicami wysokie. Presbiterium ma dach niższy, nawa główna wyższy, a następnie w szpic zakończony kulą, zapewne z XVIII wieku. Budowa na zrąb. Dzwonnica spadzista u frontu kościoła, budowana na słup, ma hełm barokowy, składający się z kopuły i latarni. Podobny rysunek ma sygnaturka. Hełmy oba kryte blachą w czasach dzisiejszych, pierwotnie niezawodnie gontem. Portale zasługują na uwagę. Portal główny ma nadproże o wycięciu spłaszczonego trójliścia, jeśli nie gotyckie, to w każdym razie wzorowane na gotyku (fig. 30). Drzwi mają stare okucie o kształtach gałęzi, kończących się liśćmi w tym samym stylu, co nadproże, oraz starą kłódkę (fig. 32). Portal południowy przyozdabia podobne nadproże. Zakrystya dostraja się płaszczyzną dachu do innych dachów, okapy jej są barokowe. Wogóle na zewnątrz kościoła zaznaczył się, mimo

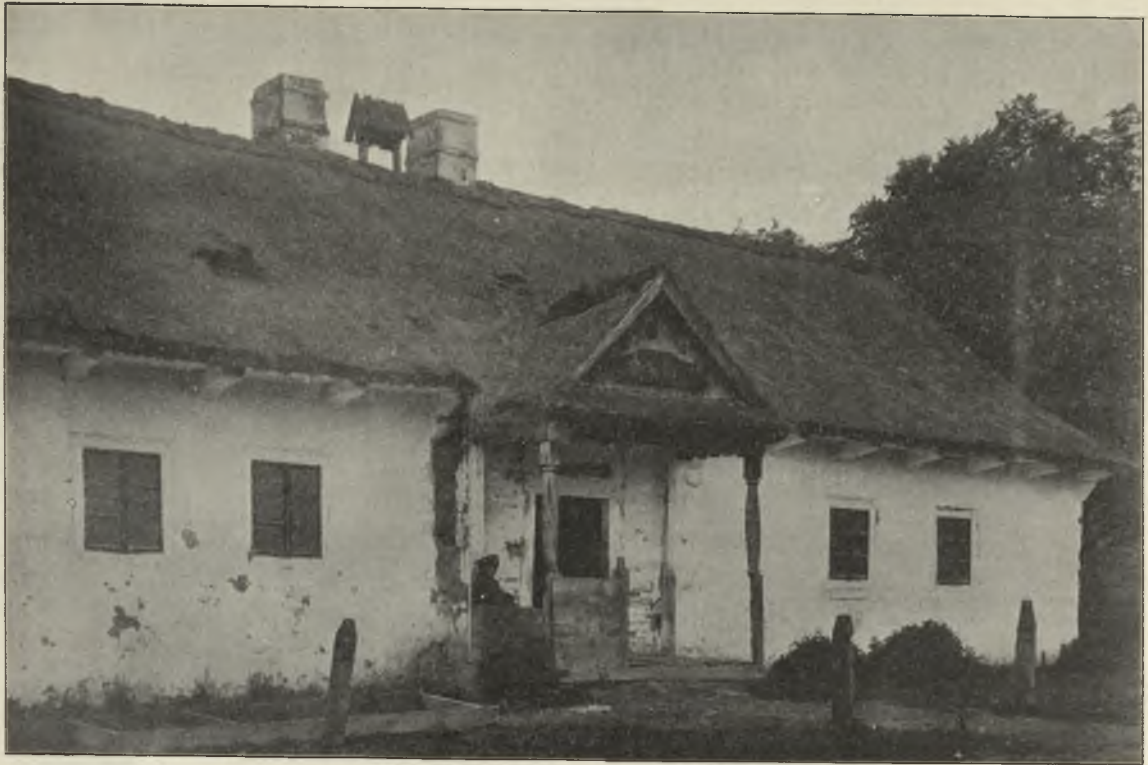
Fig. 35. Iwkowa. Dawna szkoła.

Przy dworze, położonym na wzgórzu, ponad kościołem parafialnym, śpichlerz drewniany (fig. 36), jak się zdaje z XVIII wieku. Bierwiona kładzione na węgiel. U frontu podcienia parterowe, dolna kondygnacja ma dwa słupy, górna trzy. W środkowej części słupa wycięte kolumnienki z bazami i głowicami, lekko zaznaczonymi. Nadto wśród domostw wsi, poniżej kościoła, szkoła o odkrytym przedsionku, wystającym i nakrytym siodłowym daszkiem, wspartym na dwu słupach, w których wycięto kolumny z bazą, kapitelami i entazą (fig. 35).

3) Im Dorfe befinden sich des weiteren ein Speicher — wahrscheinlich aus d. XVIII. Jahrh. (Fig. 36.) — und ein altes Schulhaus (Fig. 35.).

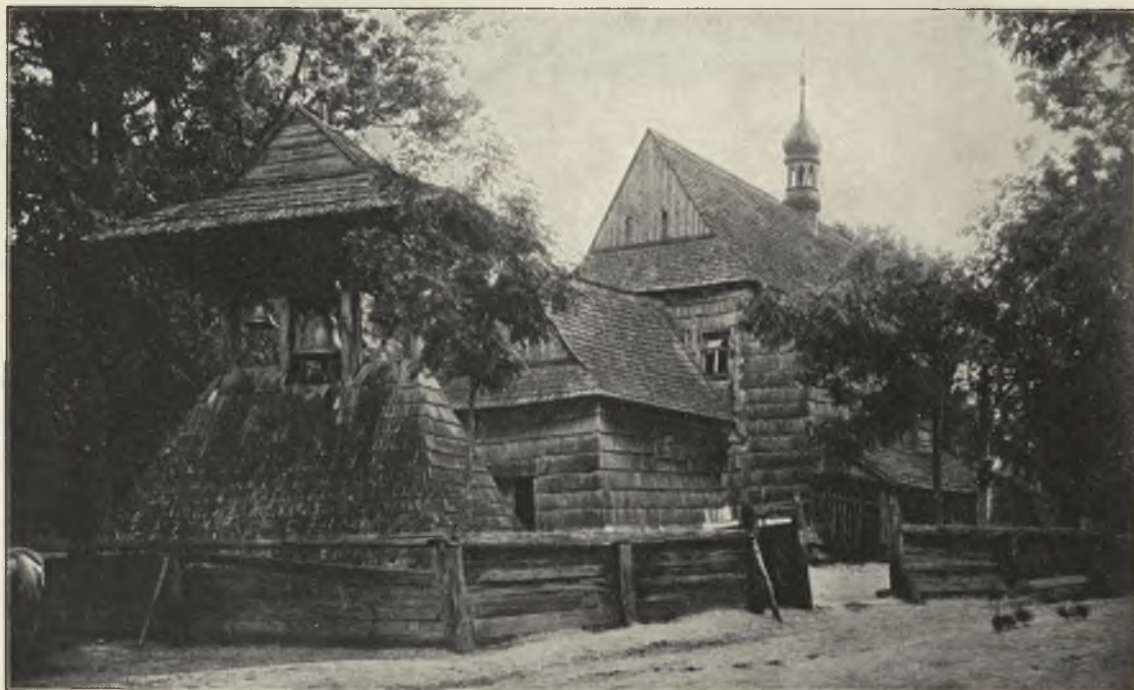
Fig. 38. Jezowe. Front kościoła z krosnem na dzwony.

ten przeprowadzony jest na tej samej wysokości ponad nawą środkową, nawy boczne mają dachy osobne (fig. 39), nieco niżej i podparte konsolami. Sygnaturka składa się z latarni i kopułki obitej blachą. Do strony północnej przylega zakrystya ze stryszkciem, opatrzona w połowie wysokości ze wszystkich stron przydaszkiem na konsolach. Od strony wschodniej ściana zakrystyi ponad przydaszkiem się cofa, aby zrobić miejsce oknu presbiterium. Od ściany zachodniej zakrystyi idą soboty, zagrodzone balaskami aż ku ścianie frontowej. Od strony południowej rozciągają się również soboty podobne, częścią nadto kryte. Na frontowej ścianie znajduje się przydaszek podtrzymywany konsolami na tej samej wysokości co dach główny. Kruchta z podobnym daszkiem jak dach przedniej części kościoła, z takim samym przydaszkiem i konsolami trzyma się części frontowej (fig. 38).

Sehr bemerkenswert ist der Glockenständer dicht an der Kirchenvorhalle (Fig. 38.). Sein unterer Bau hat ein steiles Satteldach, das fast bis auf den Erdboden reicht. Darüber ragt der eigentliche Glockenständer mit einem Dach, unter dem drei Glocken hängen. Auf dem letzteren erhebt sich eine Holzsäule mit einem Kreuz.

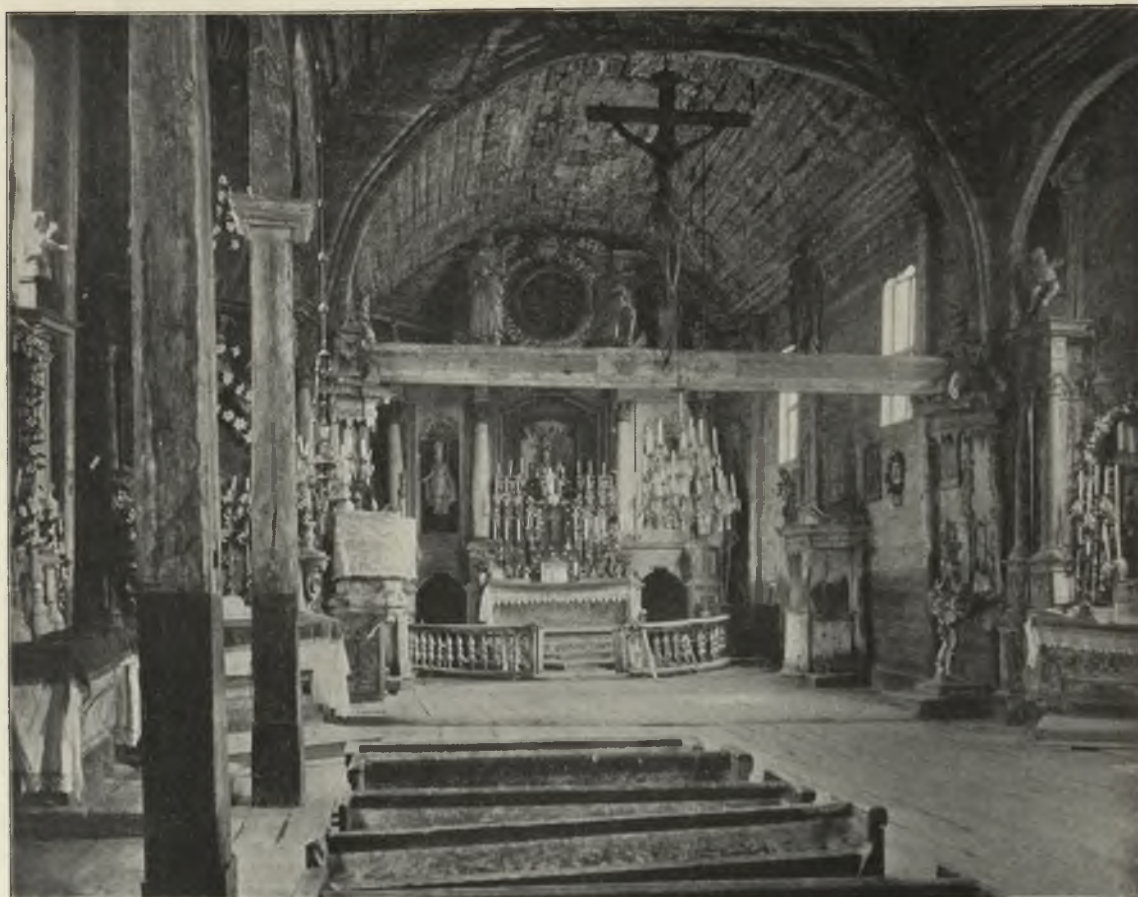
Fig. 42. Jeżowe. Wnętrze kościoła.

Wewnątrz (fig. 42) oddziela presbiterium od nawy głównej tęczą z Chrystusem na krzyżu i NPMaryą oraz św. Janem, rzeźby wchodzące w zakres raczej sztuki ludowej. Tak presbiterium jak nawa główna nakryte są obłym sufitem, sufit naw bocznych płaski. Nawę główną od naw bocznych oddzielają słupy z gzymsikami u góry, układającymi się w kapitel. Ołtarze, konfesyonały i wogóle urządzenie kościoła jest w stylu prowincjonalnego zupełnie się rozkładającego baroka. Nawet szczegóły, jak wazon z owocami, ozdabiające sprzęty, lichtarze, utworzone przez klęczące aniołki i na głowie trzymające nasady świecy, były przez prowincjonalnego snycerza według sił starannie rzeźbione.

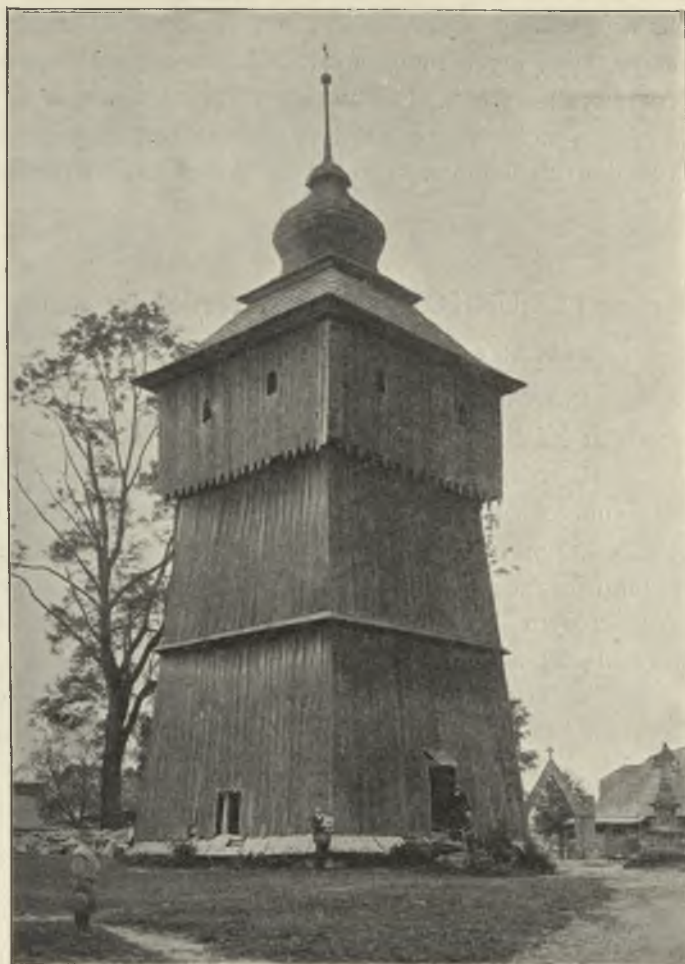
Fig. 43. Jordanów. Dzwonnica.

Dzwonnica budowana na słup stała osobno, miała ściany pochyłe, w połowie przydaszkiem przecięte, a na nich układało się piąterko o ścianach pionowych, nadwieszonych i wy-

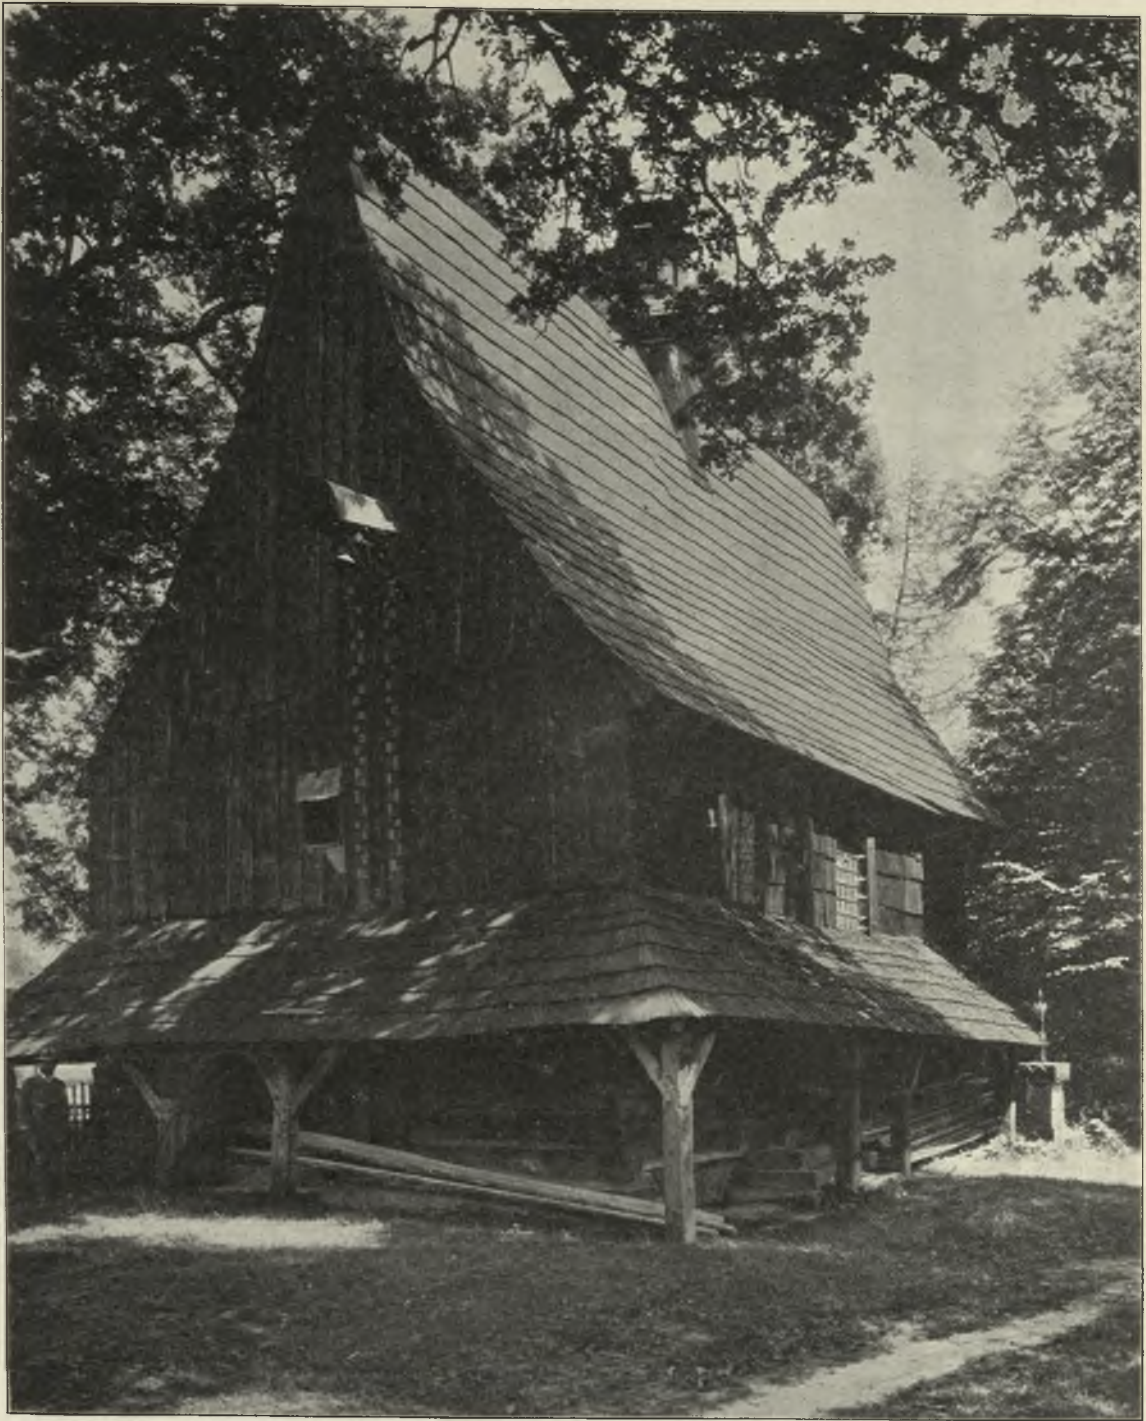
zakrystyi. Dach ma 6 m. 70 cm. wysokości, kryty jest podobnie jak ściany kościoła z wyjątkiem ściany frontowej gontem i ma bardzo ładny spadek, a przykrywa zarówno presbiterium jak nawę (fig. 46 i 47). Sygnaturka nawet zachowała jeszcze dawne gontowe pokrycie (fig. 52). Zasluguje ona także na uwagę przez swój piękny styl. Soboty szerokości 1 m. biegną wzdłuż wszystkich ścian, konstrukcyja ich jest bardzo prosta — zwykle słupy połączone zastrzałami z płatwą (fig. 51). Portal główny i południowy boczny nie mają cech stylowych, przedstawiają się tylko malowniczo. Okna są prostokątne i oszklone starymi ośmiobocznymi gomólkami, oprawionymi w ołów.

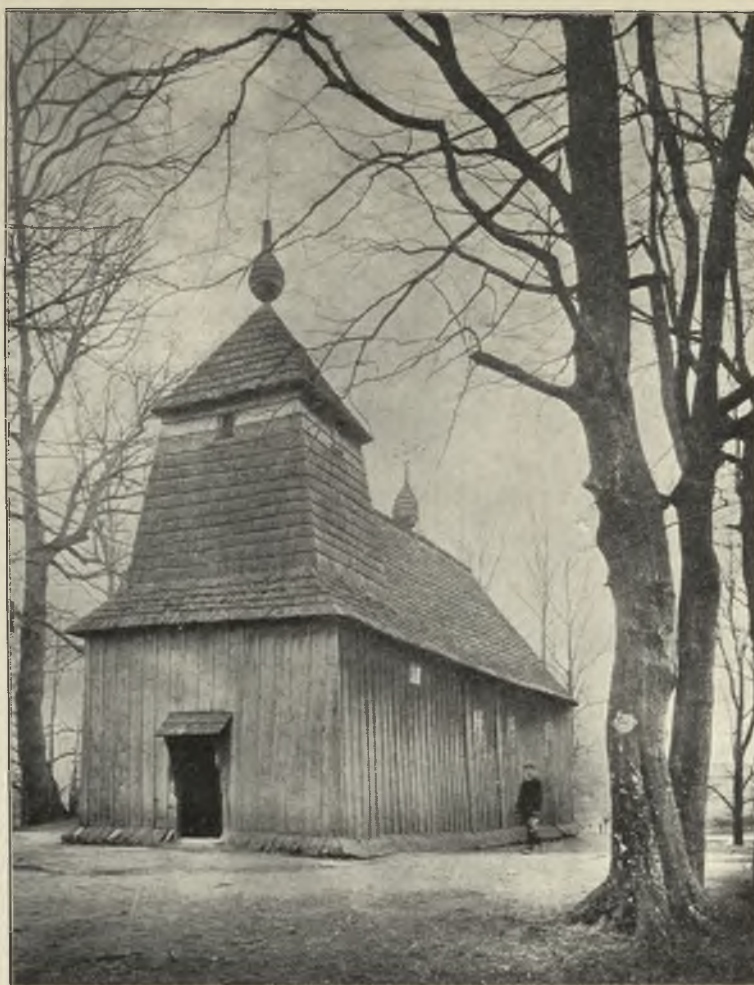
Fig. 54. Oparówka. Cerkiew.

Wybitnego artystycznego interesu cerkiew nie posiadała. Jej charakter cerkwi zaznaczył się (fig. 54) tylko niewielką kopułką, gontem krytą, na stożkowym dachu niskiej dzwonnicy krytej gontem umieszczoną, oraz podobną w miejscu, gdzie zwykle bywa sygnaturka, zresztą typ odpowiadał typowi kościołów drewnianych rzymskiego obrządku z tą różnicą, że presbiterium miało tę samą szerokość, co przód kościoła i nie było zamknięte połową ośmioboka. Ołtarz barokowy, umieszczony za ikonostazem, poświęcony był św. Annie, dawnego obrazu już dziś niema. Na predelli czytamy napis: *Ecce Johannes Zaborowski, parochus ecclesiae Fablonicensis (Fablonensis?) decanus duclensis benedixi altare sanctae Annae in ecclesia oparoviensi die 9 na 7 bris 1738 (?) czy 1739 (?) and (?), quod incolae oparovienses de proprio sumptu suo eam adhortatione et cura pastoris sui erexerunt.* W górnej części ołtarza zachował się błogosławiący Bóg Ojciec.

Die griechisch-katholische Kirche bestand ursprünglich (im XVIII. Jahrh.) nur aus einem einfachen Chor, an den vor 30 Jahren eine Halle angebaut worden und zwar unter Verwendung von altem Baumaterial, wovon ein gotisches Portal Zeugnis gibt. Der geböschte Turm wächst förmlich aus dem Kirchendache empor und ist mit einem Zeltdach gedeckt (Fig. 54). An die Bestimmung der Kirche, die dem griechisch-katholischen Gottesdienste ge-

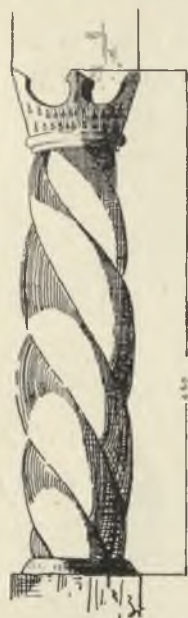
Fig. 60. Ryglice. Kolumna pod tęczą.

na każdej z tych kolumn mieści się korona, potem kolumny przechodzą w czworoboczne imposty (fig. 60), o które opiera się łuk tęczy. Za ołtarzem głównym ledwie dostrzegalne ślady dawnej polichromii. Nawę główną również o suficie obłym oddziela od naw bocznych, krytych sufitem płaskim, z każdej strony kręcona kolumna o wysokim cokole, ujęta u nasady pierścieniem
