### Niewydolność mięśnia sercowego

### Heart failure

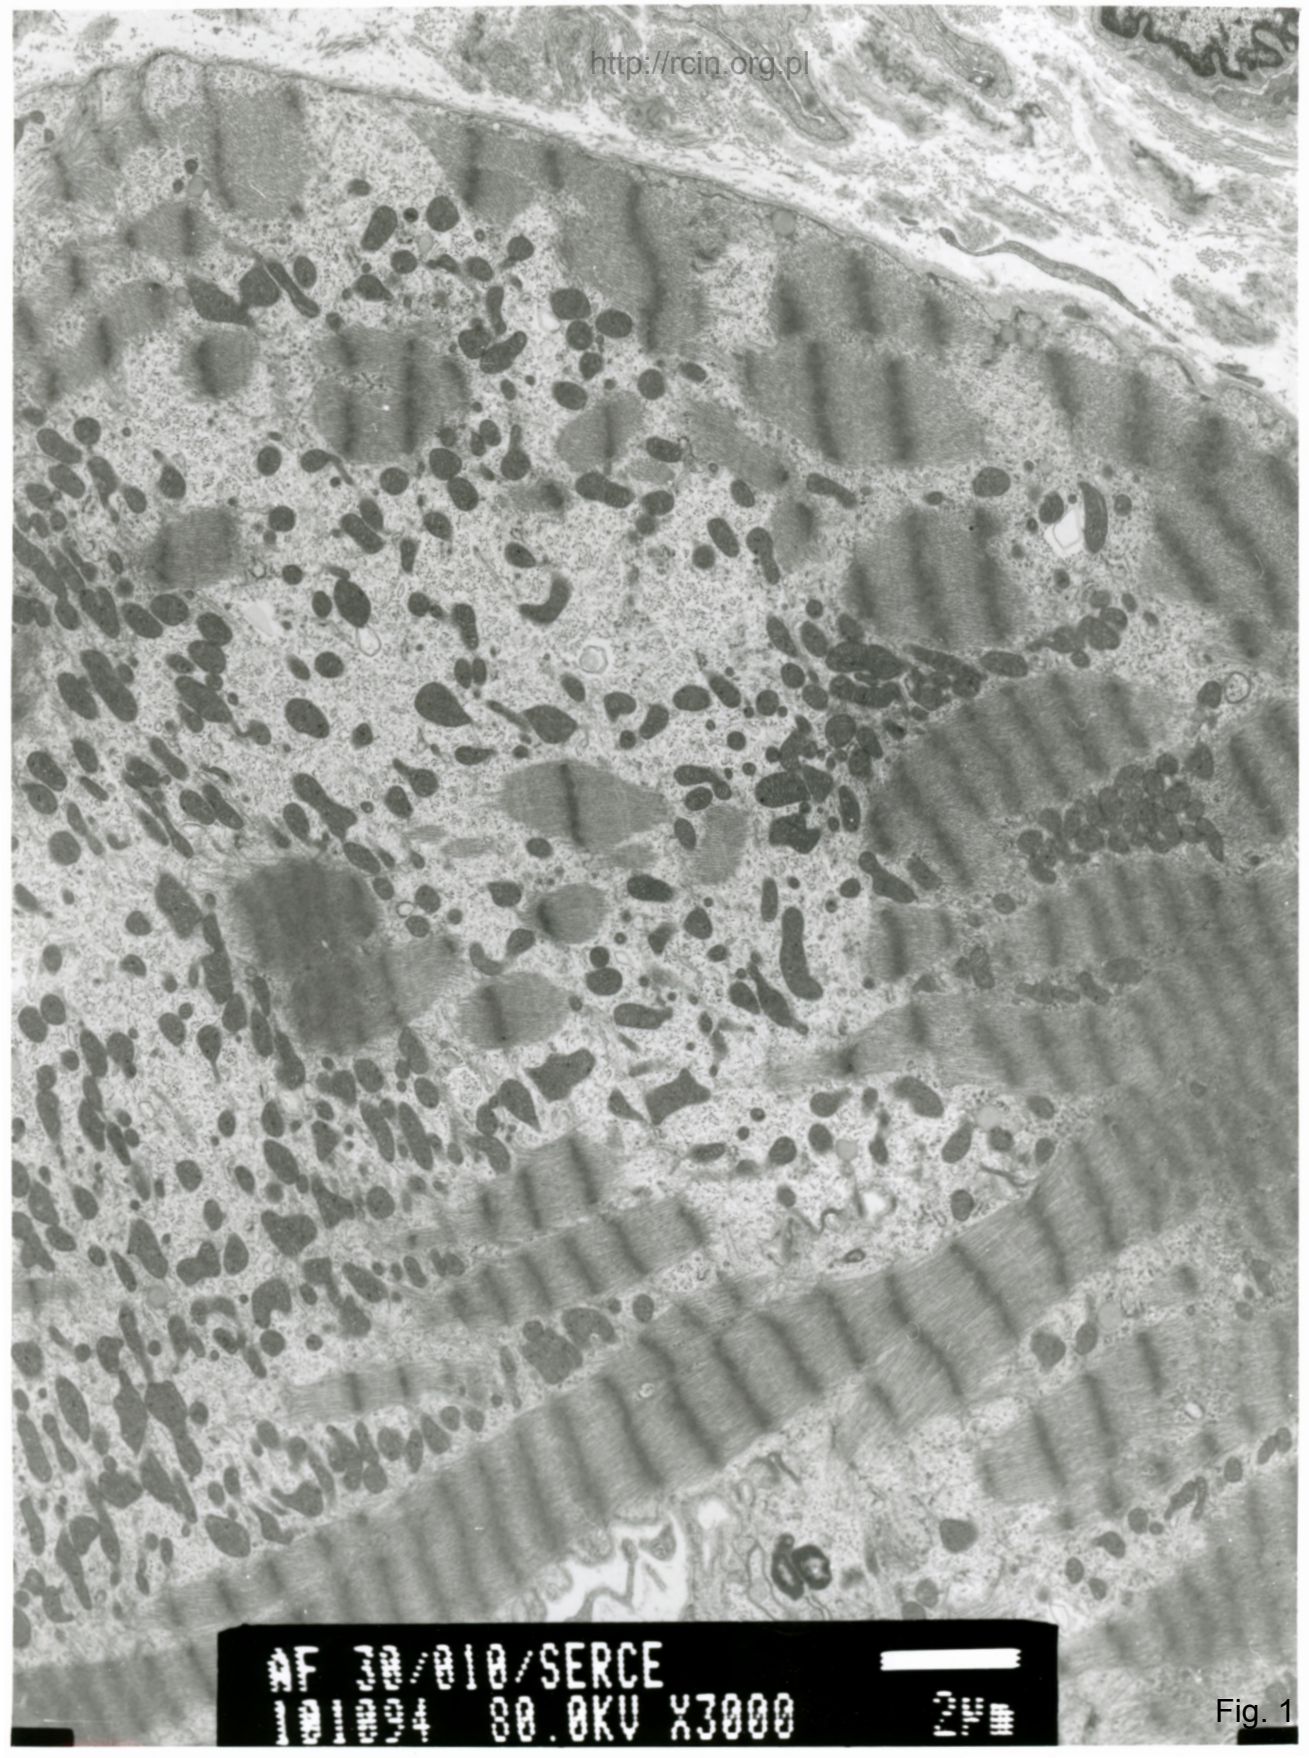
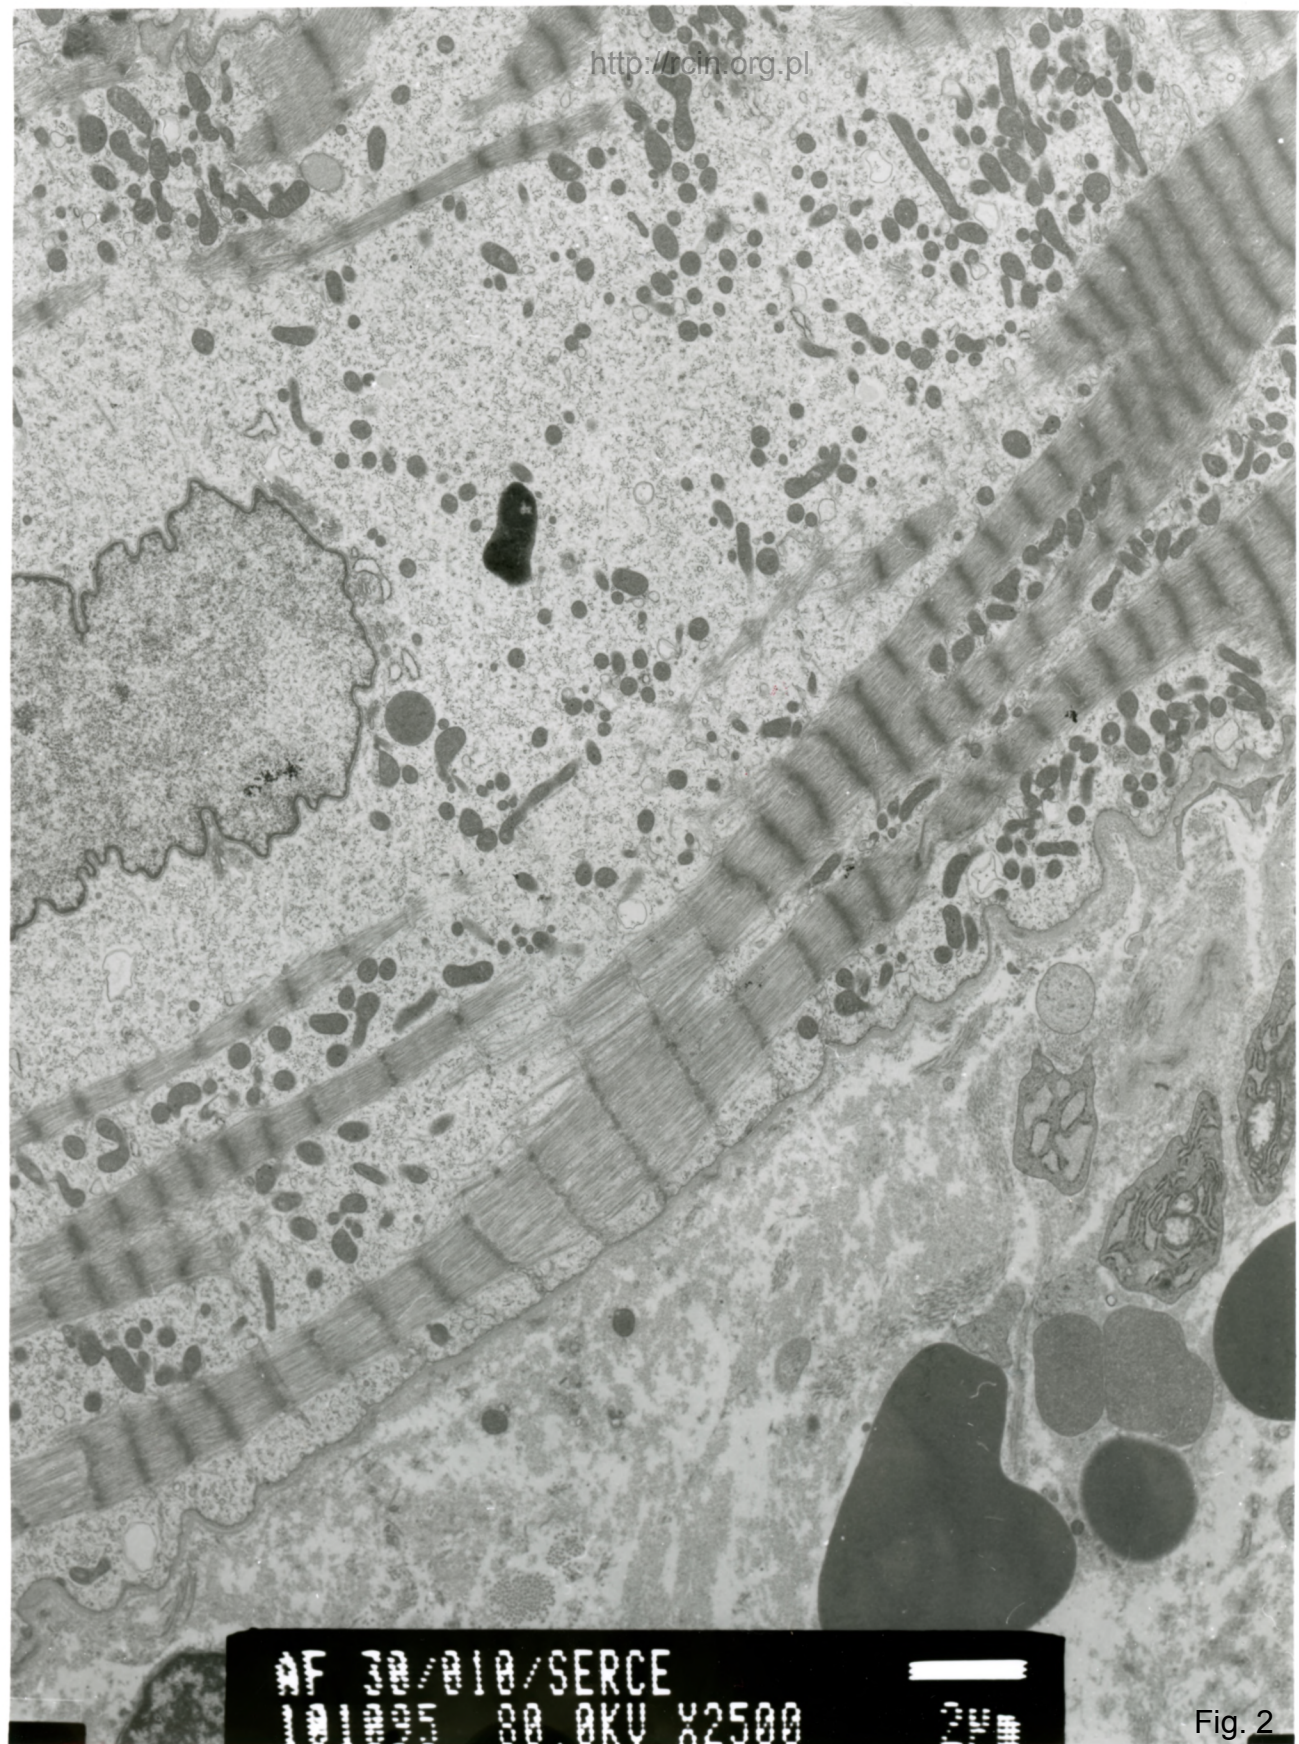
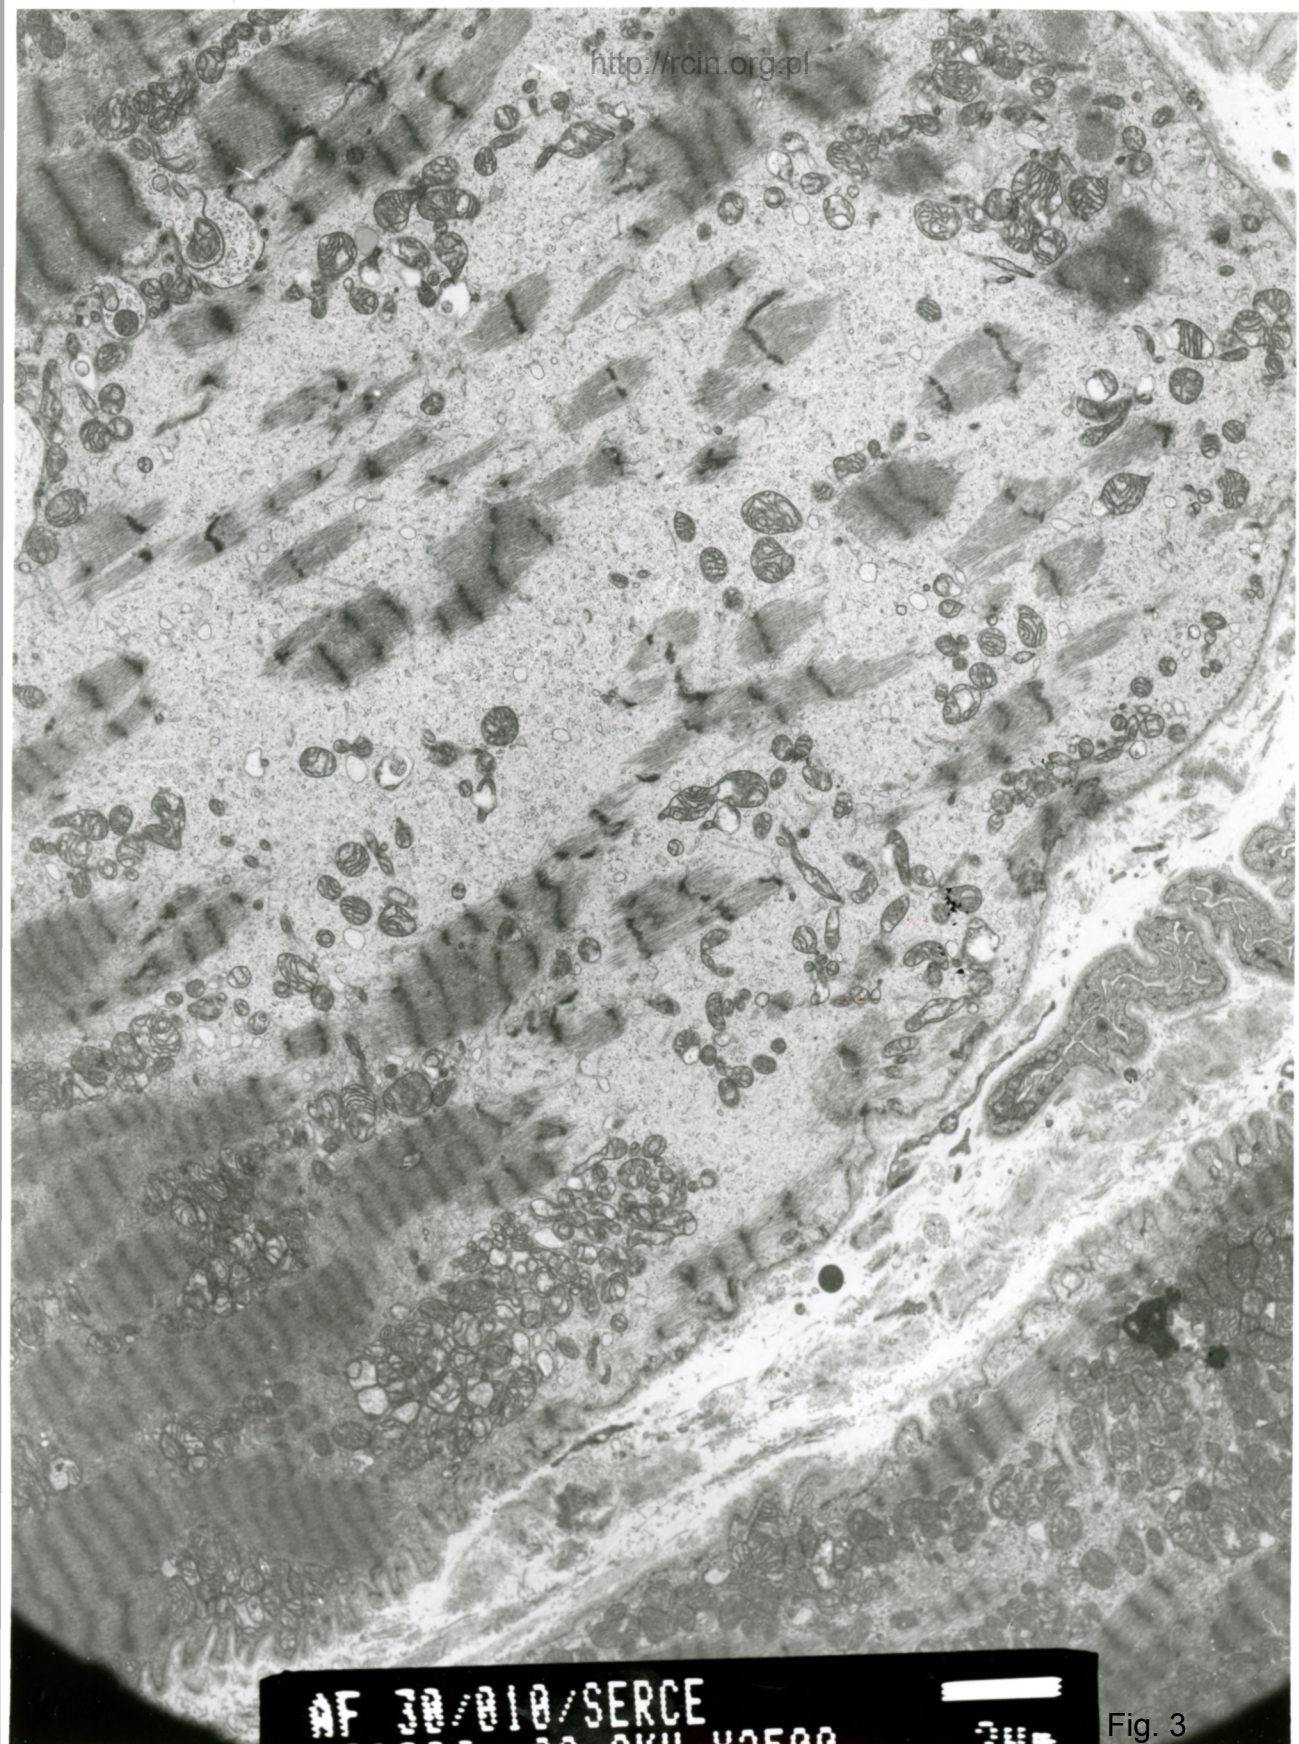
Analiza ultrastrukturalna wykazała dezorganizację sarkomerów i cechy miocytolizy. W sarkoplazmie obecne były liczne zmienione mitochondria (Fig.1,2,3).

Ultrastructural analysis revealed disorganization of sarcomeres. Features of myocytolysis were observed. Numerous altered mitochondria were present in the sarcoplasm (Fig. 1,2,3).
