Przedsiönek eksplantowanego serca

Atrium of the explanted heart

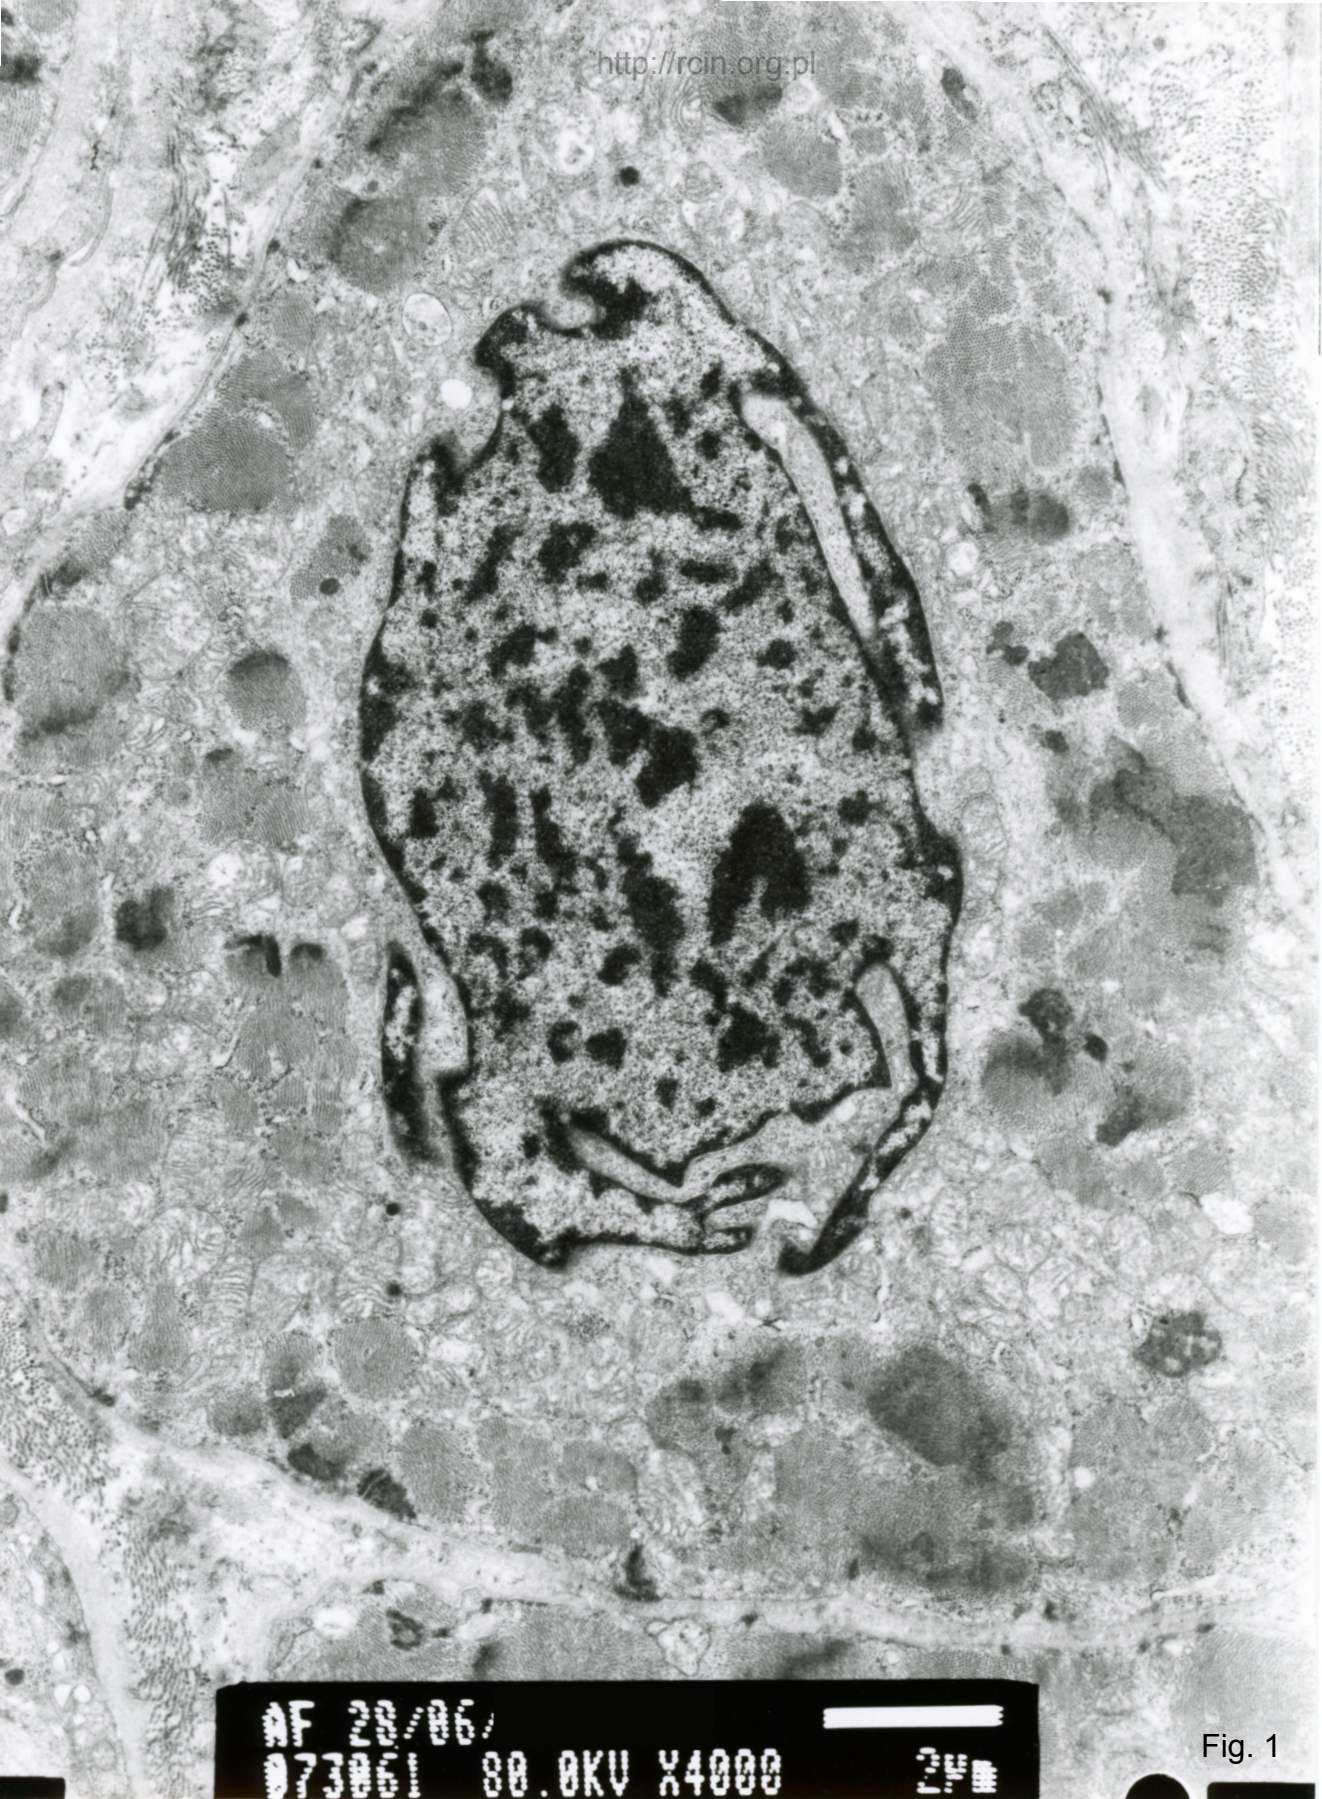
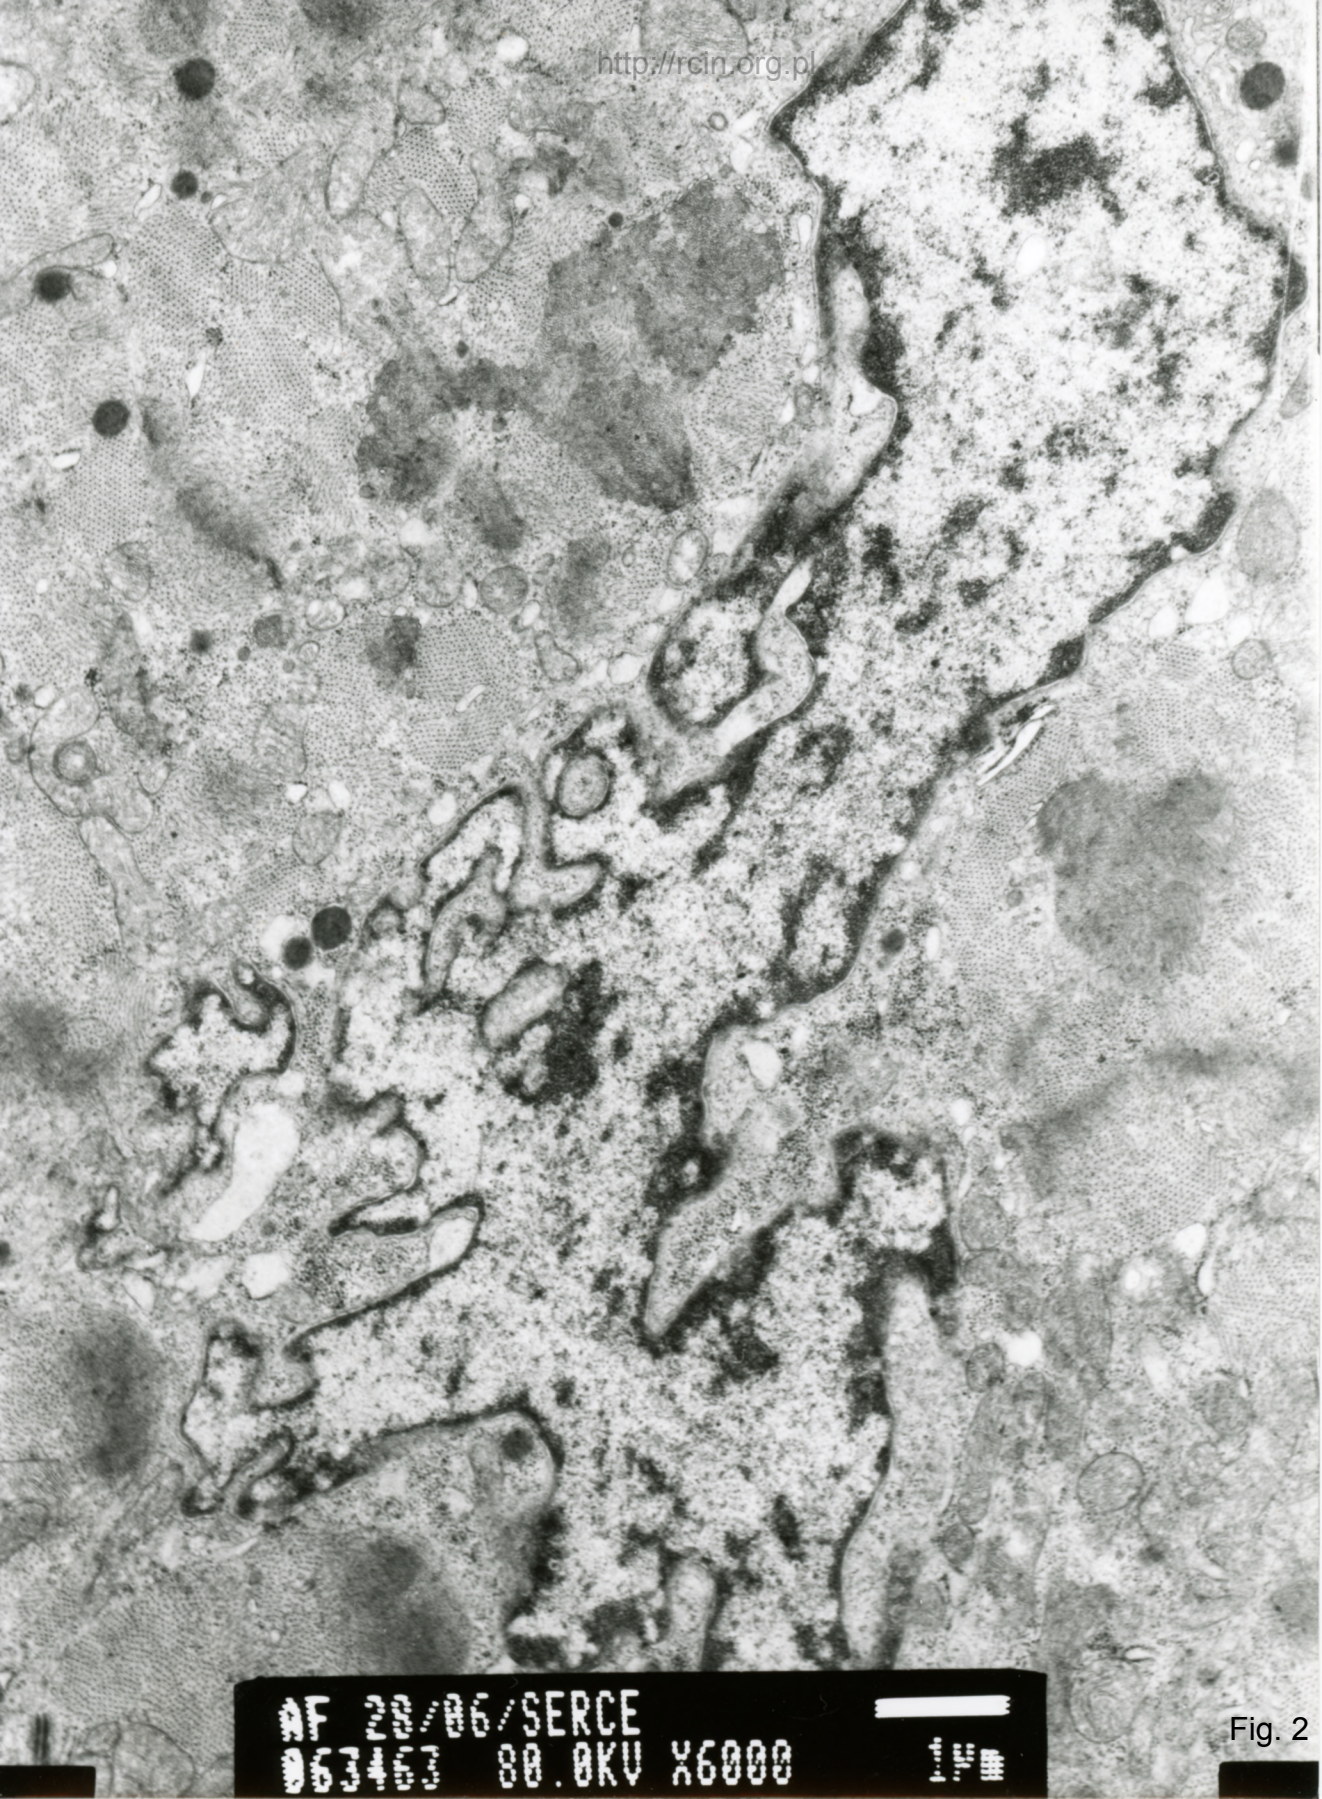
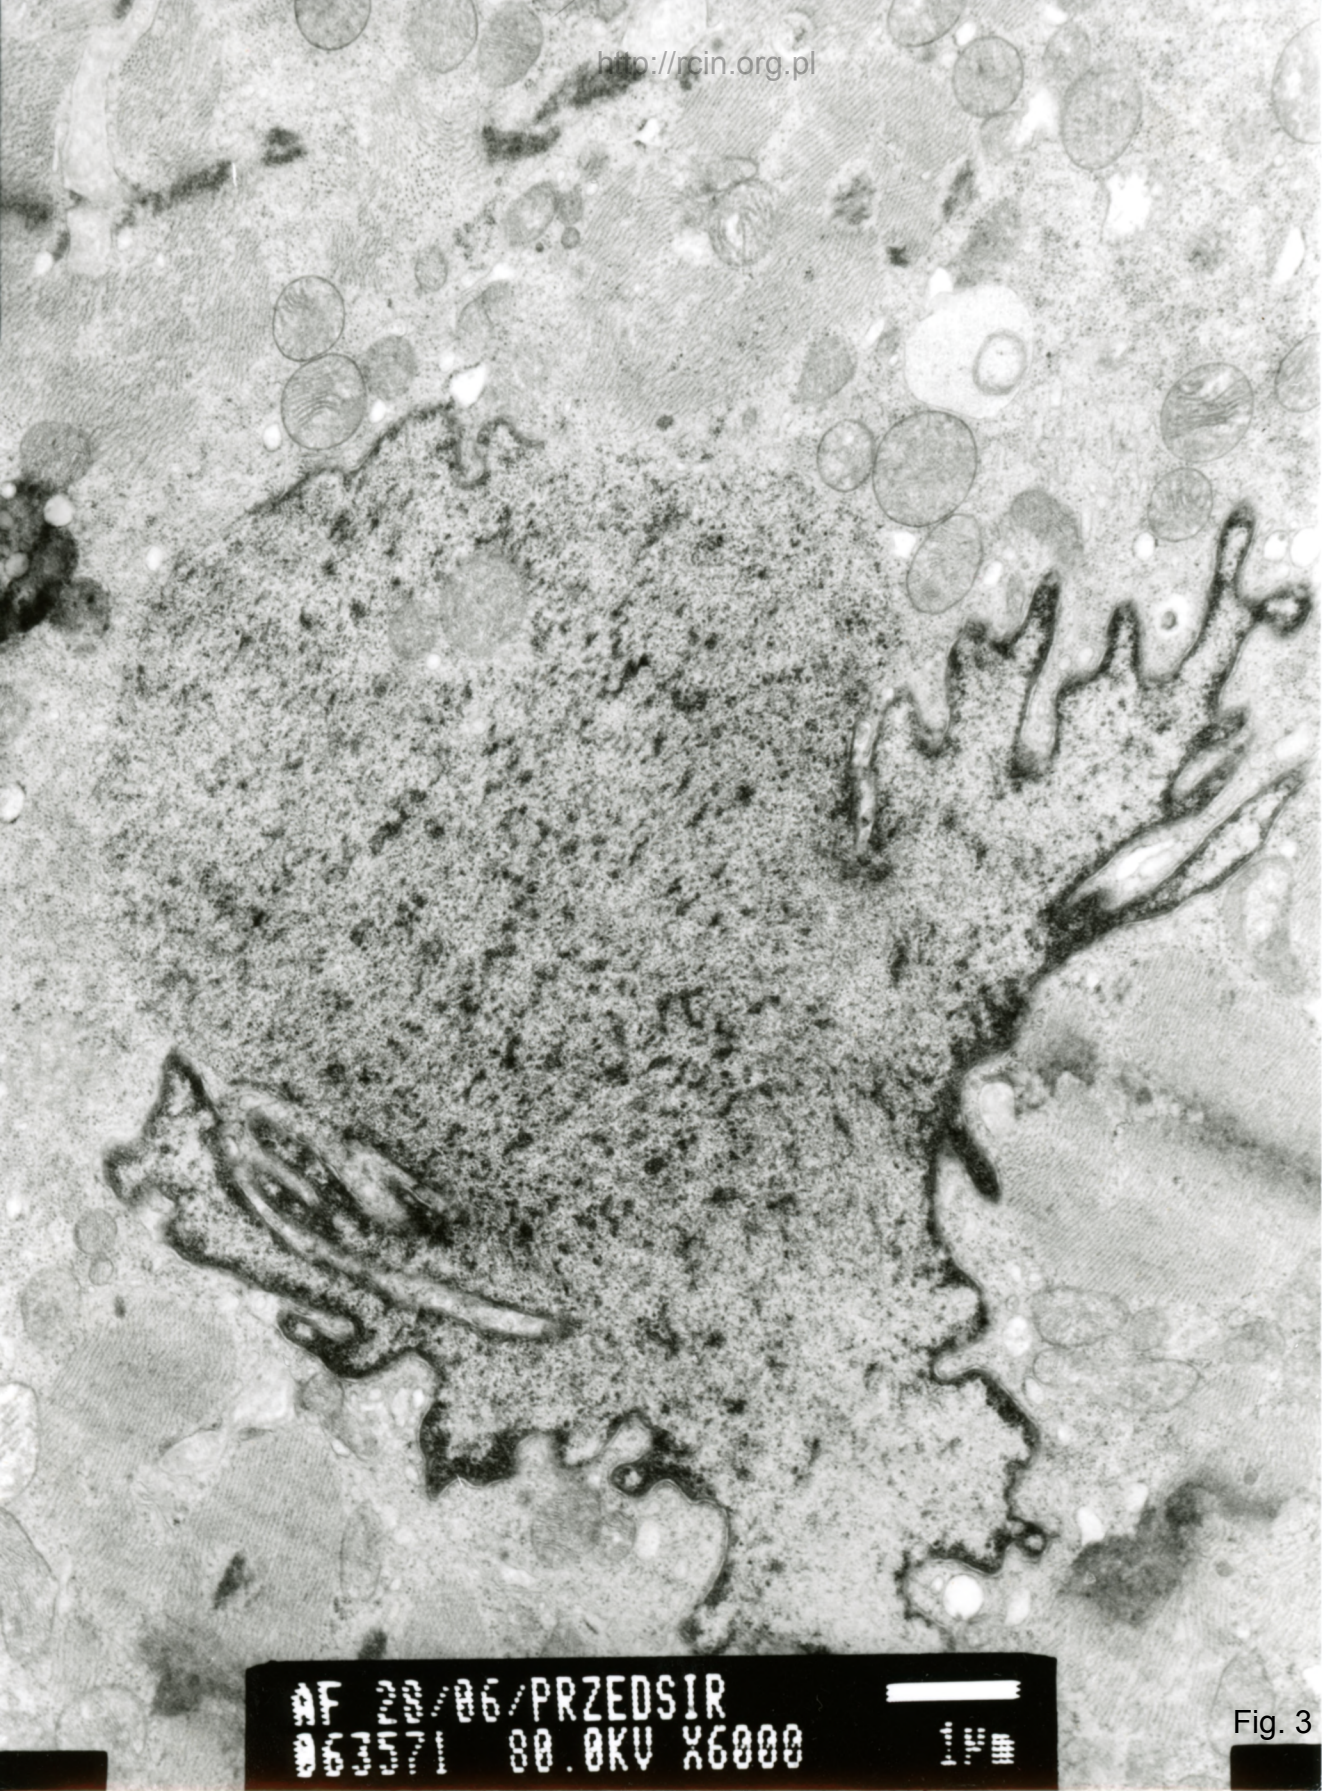
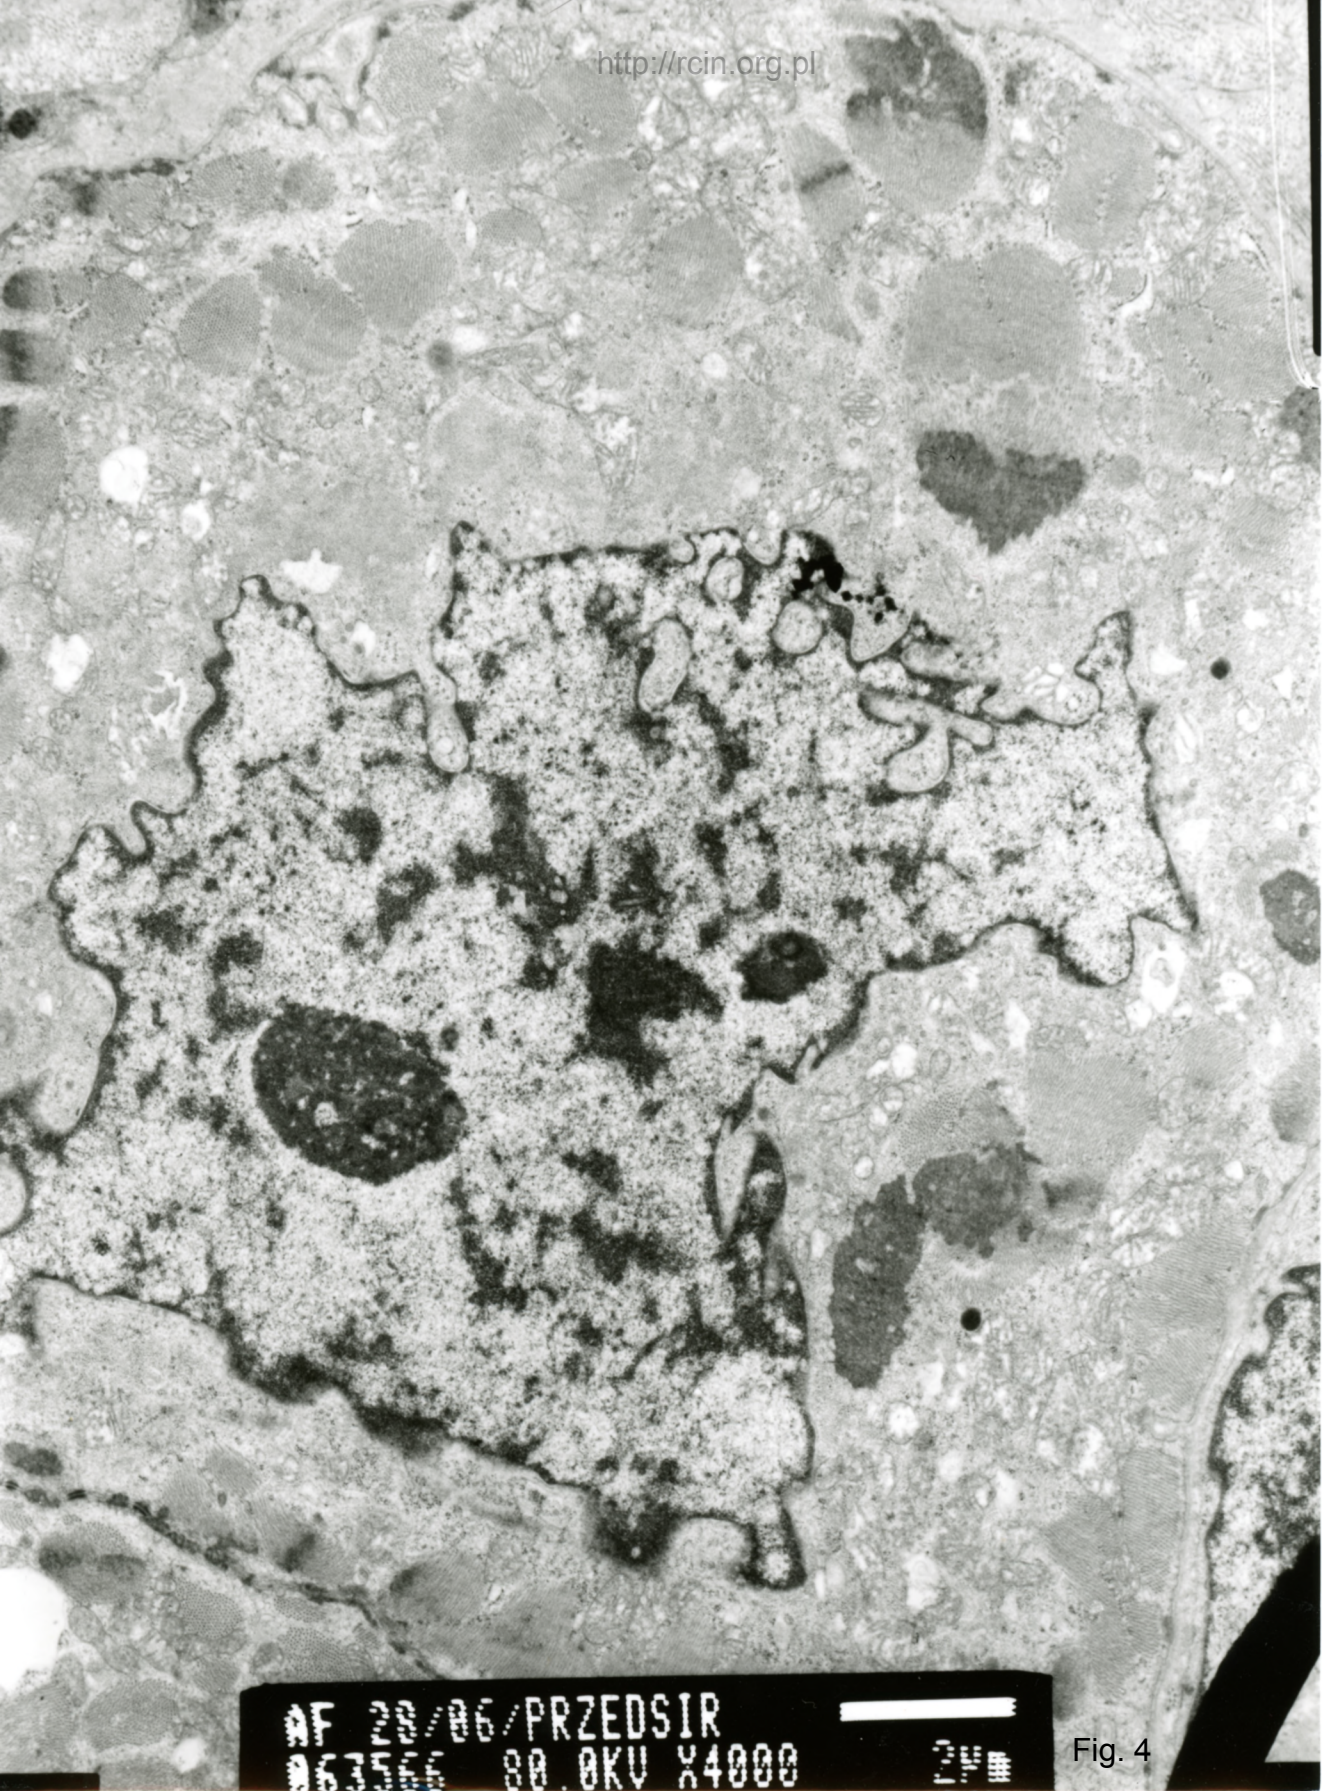
Ocena ultrastrukturalna wykazała zaburzenia w układzie sarkomerów i w przebiegu miofibryli, ich znaczną dezorganizację i zanik, a także znaczne uszkodzenia w obrębie mitochondriów. Jądra kardiomiocytów były nieprawidłowe, obserwowano zmiany w ich kształcie m.in. liczne wgłobienia w otocze jądrowej (Fig.1-4). Wiele jąder wykazywało także ubytki w błonie jądrowej, co wiązało się z penetracją organelli komórkowych do wnętrza jąder (Fig. 5-11). Obserwowano liczne ciemne elektronowo wakuole autofagalne (Fig. 12-17) oraz pojedyncze duże wakuole, wypełnione jasnym elektronowo materiałem (Fig. 18,19). Widoczne były nieliczne mitochondria olbrzymie, o nieprawidłowym przebiegu grzebieni (Fig. 20,21). W przestrzeni zewnątrzkomórkowej występowała obfita tkanka łączna (Fig. 22,23).

Electron microscopy evaluation revealed sarcomere aberrations as well as disorganization and atrophy of myofibrills. Damage within mitochondria were observed. Nuclei of cardiomyocytes were deformed, with changes in the shape including numerous indentations in the nuclear envelope (Figs.1-4). Many nuclei also showed breaks in the nuclear membrane, and penetration of cell organelles inside the nuclei was seen (Figs. 5-11). Numerous electron-dark autophagic vacuoles (Figs. 12-17) and single large vacuoles filled with electron-bright material were observed (Figs. 18,19). Few giant mitochondria with abnormal cristae arrangement were visible (Figs. 20,21). Abundant connective tissue was present in the extracellular space (Figs. 22,23).
