BADANIA SEM POWIERZCHNI STYKÓW Z KOMPOZYTU WC-Ag PO PRACY W ŁUKU ELEKTRYCZNYM

Kazimierz Kaliszuk¹, Krystyna Frydman¹, Danuta Wójcik-Grzybek¹,
Witold Bucholc¹, Eugeniusz Walczuk², Piotr Borkowski², Dariusz Zasada³

Przedstawiono wyniki badań powierzchni styków z materiałów kompozytowych węgiel wolframu - srebro: WC-Ag30 i WC-Ag40, po pracy łukowej przy wyłączeniu prądów 6 kA i 10 kA. Styki zostały wykonane metodą nasycania ciekłym srebrem spieczonego uprzednio szkieletu z węgliku wolframu. Opracowanie zawiera dyskusję obserwacji i interpretację zjawisk zachodzących pod działaniem łuku elektrycznego.

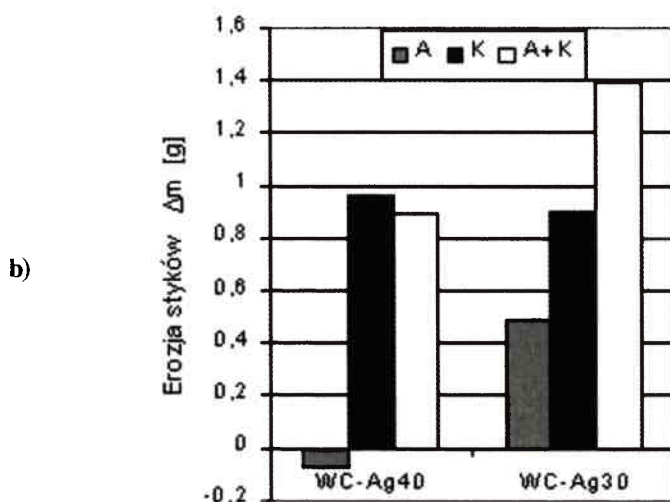
Rys.2. Porównanie erozji łukowej styków po 100 łączeniach: a) Test Nr 1 – prąd 6 kA; b) Test Nr 2 – prąd 10 kA.

Fig.2. Arc erosion of contacts after 100 switching operations: a) Test No.1 – 6 kA current; b) Test No.2 – 10 kA current.

Rys.2. przedstawia w postaci diagramu erozję styków wyrażoną ubytkiem masy styków, oddzielnie dla anody i katody oraz łączny ubytek masy anody i katody dla obu testowanych kompozytów.

Charakterystyki erozyjne badanych kompozytów różnią się tym, że ubytki erozyjne anody WC-Ag30 od początku trwania testu były porównywalne z ubytkami katody. W efekcie, mimo nieco mniejszej erozji katody, łączny ubytek masy styków był większy dla styków WC-Ag30. Należy jednak zaznaczyć, że oba kompozyty odznaczają się dużą odpornością na działanie łuku przy dużych prądach, większą niż podobne kompozyty W-Ag [5]. Spadek wysokości styków po 100 łączeniach prądu 10 kA (przy energii łuku 990 Ws) wyniósł zaledwie 0,3-0,35 mm, był zatem niewielki.

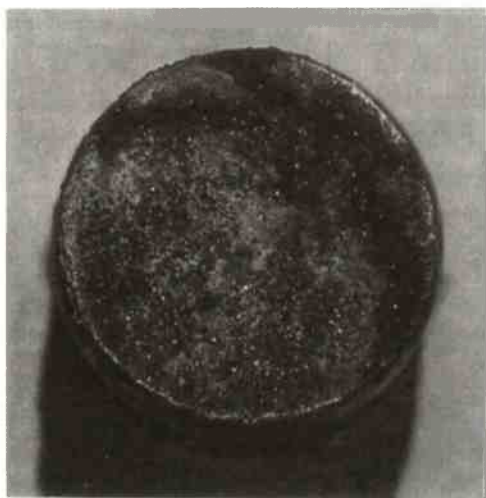
Rys.3. Fotografie powierzchni styków WC-Ag40 po badaniach elektrycznych: a) Test Nr 1 – prąd 6 kA; b) Test Nr 2 – prąd 10 kA.

Fig.3. Photographs of surfaces of WC-Ag40 contacts after electrical tests: a) Test No. 1 – 6 kA current; b) Test No. 2 – 10 kA current.

Na Rys.3-4 zamieszczono fotografie powierzchni testowanych styków po badaniach elektrycznych. Obrazy anod różnią się od katod. Niewątpliwie gorszy stan powierzchni wykazują styki stanowiące katodę. Na fotografiach dobrze widoczne są ślady erozji łukowej, pozostawione przez stopy łuku po ostatnim łączeniu prądu. Stopy łuku obejmowały całą powierzchnię styków (177 mm²) przy prądzie 10 kA, natomiast 78 – 80% powierzchni przy prądzie 6 kA. Odpowiada to zastępczej powierzchni kołowej o średnicy ~13 mm.

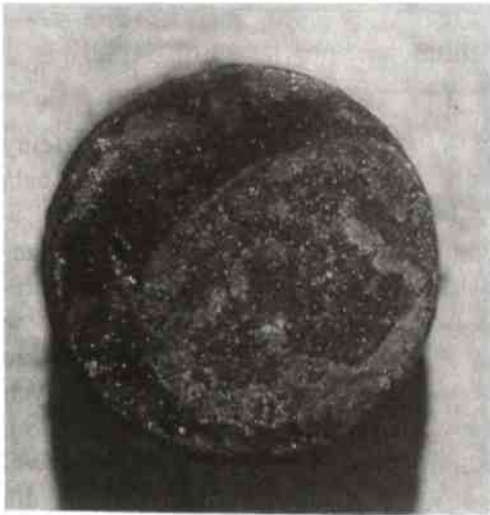
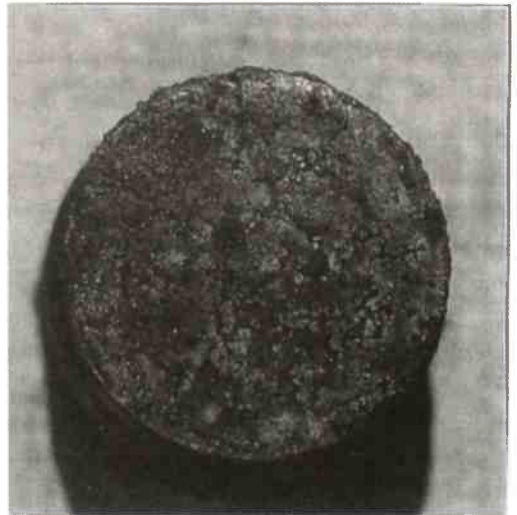
Rys.4. Fotografie powierzchni styków WC-Ag30 po badaniach elektrycznych: a) Test Nr 1 – prąd 6 kA; b) Test Nr 2 – prąd 10 kA.

Fig.4. Photographs of surfaces of WC-Ag30 contacts after electrical tests: a) Test No. 1 – 6 kA current; b) Test No. 2 – 10 kA current.
