Podejrzenie desminopatii

Suspection of desminopathy

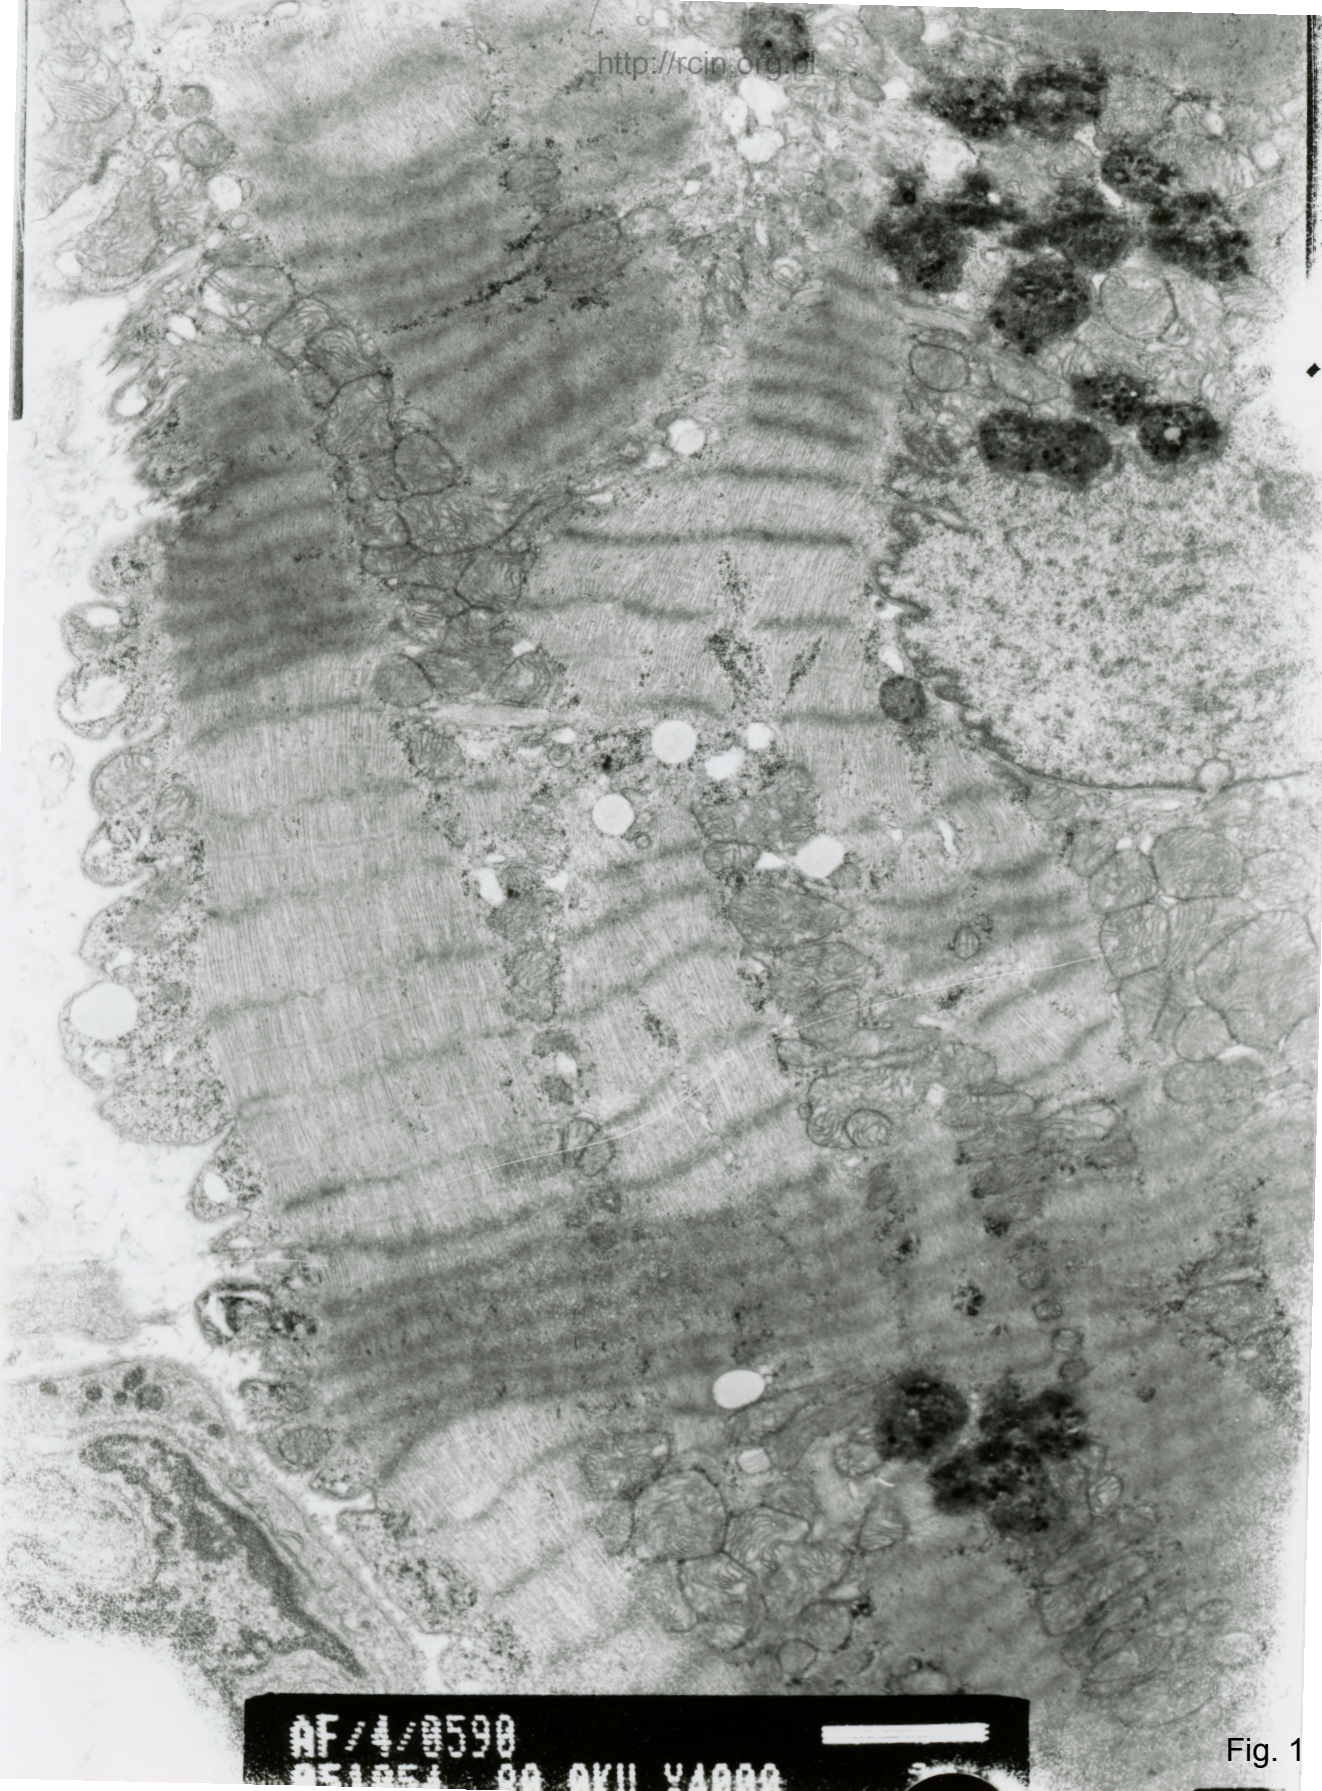
Fig. 1

Analiza ultrastrukturalna wykazała zmiany w morfologii sarkomerów w niektórych kardiomiocytach (Fig.1). Obserwowano również zmiany w mitochondriach, które często posiadały zatartą strukturę (Fig. 1-4).

Ultrastructural analysis revealed changes in sarcomere morphology in some cardiomyocytes (Fig.1). Changes within mitochondria, characterized by blurred structure were also observed (Figs. 1-4).
