Archeologia eksperymentalna – rekonstrukcja procesu formowania i wypału ceramicznych płytek posadzkowych. Sprawozdanie z eksperymentów

Jarmila Kaczmarek

Eksperymenty przeprowadzono w latach 2016 i 2018. Miały one na celu weryfikację hipotez dotyczących techniki wykonania najstarszych płytek posadzkowych z Kruszwicy. W pracach udział wzięli: archeolodzy Jarmila Kaczmarek i Paweł Wolf, zdun Adam Mielcarzewicz, garncarz Mariusz Peczyński i stolarz Jerzy Sobczak. Fotografie wykonała Patrycja Silska. W miarę możliwości, starano się używać narzędzi zrekonstruowanych na podstawie śladów zachowanych na ceramice. Z braku możliwości budowy specjalnego pieca opalanego drewnem, próbki wypalono w piecu elektrycznym w warsztacie M. Peczyńskiego w Poznaniu. Aby zapobiec zanieczyszczeniu pieca ściekającym szkliwem, próbki szkliw wypalono na płytkach posiadających zagłębienie.

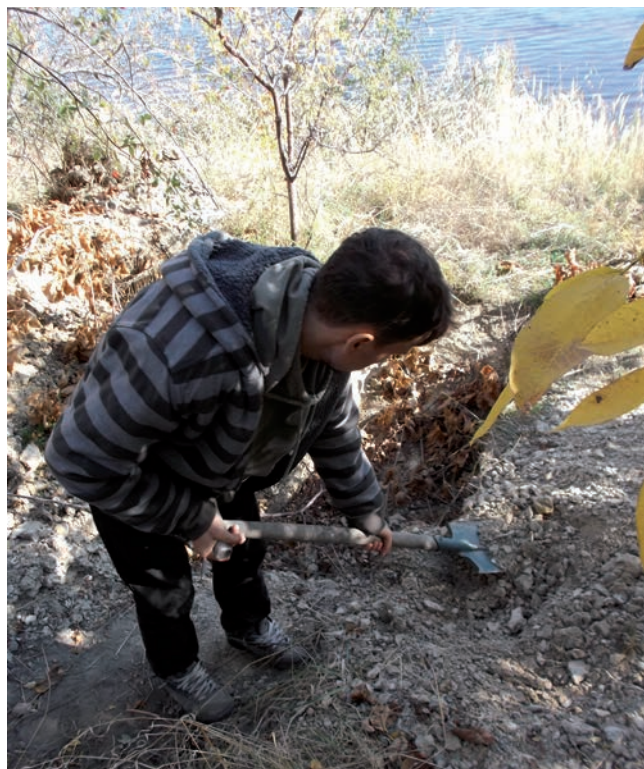
Ryc. 1. Kopanie gliny, glinianka w Poznaniu-Świerczewie, kopie P. Wolf

Fig. 1. Digging of clay, clay pit in Poznań-Świerczewo, copies P. Wolf

Prace rozpoczęto od wydobycia gliny (ryc. 1). Z dawnej glinianki, znajdującej się w Poznaniu-Świerczewie, P. Wolf pozyskał dwa wiadra surowca. Sama glinianka była częściowo zalana wodą, miała strome, śliskie brzegi utrudniające zejście bezpośrednio nad lustro wody. W jednym miejscu, na samym brzegu, znajdowała się jednak sterta gliny, która spadła z łopat osób poszukujących surowca w czasie wcześniejszych eksploracji i część z niej pozyskano do przeprowadzenia eksperymentu.

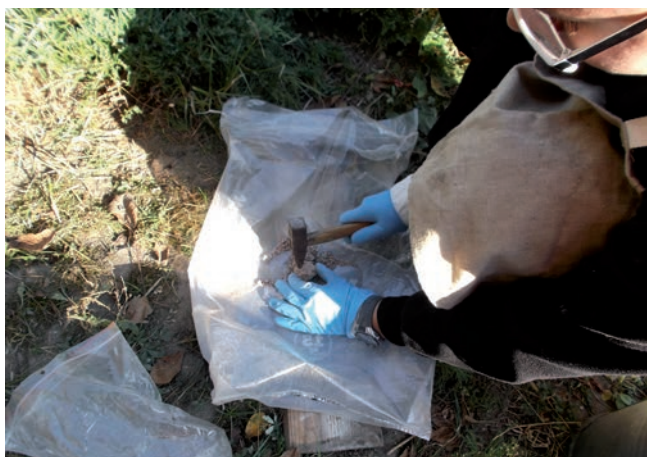
Ryc. 2. Sporządzanie tłuczni z przepalonego kamienia przez A. Mielczarzewicza

Fig. 2. Crushed stone prepared from burnt rock by A. Mielczarzewicz

Obie próbki gliny utrzymywano w stanie wilgotnym przez ponad rok. Tłuczeń pozyskano z kamienia przepalonego w ogniu, mocno zmurszałego, o różowym zabarwieniu, znalezionej przed laty na dawnej średniowiecznej osadzie Święty Wojciech w Poznaniu (ryc. 2). Dał się on łatwo rozbić za pomocą młotka.

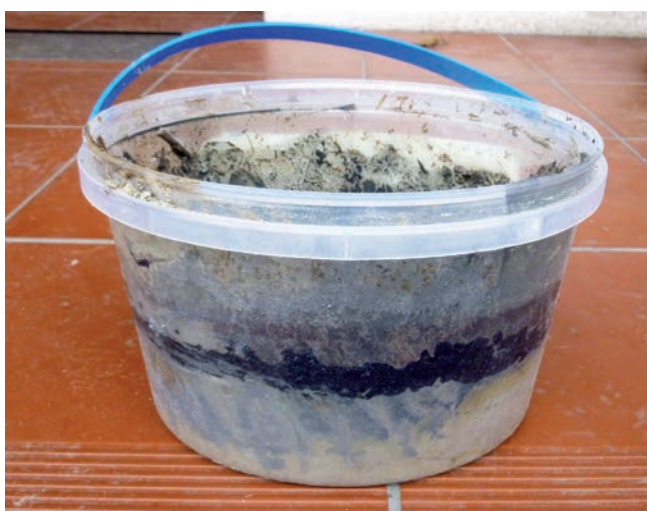
Ryc. 3. Dołowanie gliny – na zdjęciu zestaw z domieszką organiczną dodaną do gliny przed dołowaniem

Fig. 3. Clay aging – the photo shows a set with an organic additive mixed into the clay before aging

Po roku dołowania okazało się, iż glina bez domieszki stała się jednorodna, a grudki rozpuściły się. W pojemniku z gliną z domieszką organiczną i mineralną, doszło do częściowego rozwarstwienia. Przy dnie znajdowała się glina głównie z domieszką mineralną, zaś najwięcej domieszki organicznej znajdowało się w górnej części pojemnika (ryc. 3).

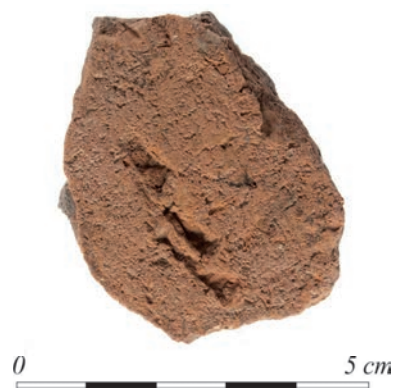
Ryc. 5. Odciski krawędzi strychulca na wczesnośredniowiecznej ceramice budowlanej (Kruszwica, stan. 2, nr kat. 81 zamek, nr inw. 5417)

Fig. 5. Impressions of the edge of a strickle on an early medieval ceramic construction product (Kruszwica, site 2, cat. no. 81 castle, inv. no. 5417).

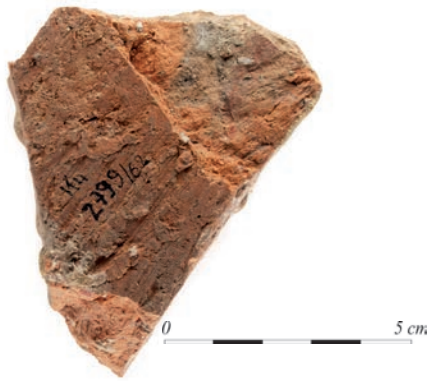
Ryc. 6. Odcisk strychulca (?) na wczesnośredniowiecznej ceramice budowlanej (Kruszwica, stan. 4, nr kat. 148 gród, nr. inw. 2799)

Fig. 6. Impressions of a strickle (?) on an early medieval ceramic construction product (Kruszwica, site 4, cat. no. 148 stronghold, inv. no. 2799)

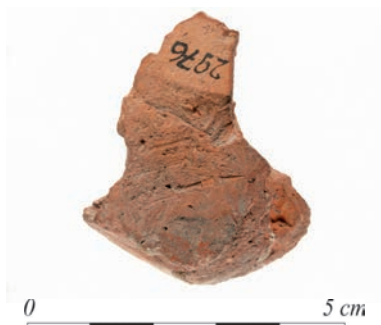
Ryc. 7. Odcisk strychulca (?) na wczesnośredniowiecznej ceramice budowlanej (Kruszwica, stan. 4, nr kat. 9 gród, nr inw. 2976)

Fig. 7. Impressions of a strickle (?) on an early medieval ceramic construction product (Kruszwica, site 4, cat. no. 9 stronghold, inv. no. 2976)

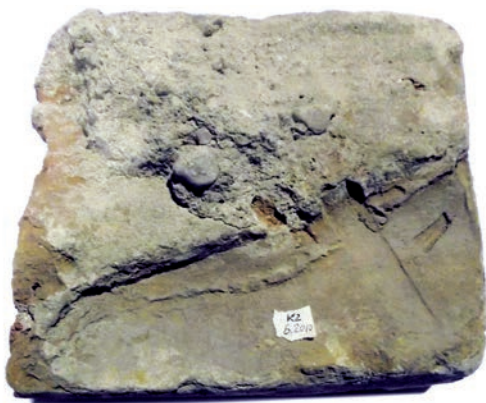
Ryc. 8. Odciski strychulca na późnośredniowiecznej płytce posadzkowej (Kruszwica, stan. 2, nr kat. 531 zamek, nr inw. 14/2010)

Fig. 8. Impressions of a strickle on a late medieval floor tile (Kruszwica, site 2, cat. no. 531 castle, inv. no. 14/2010)

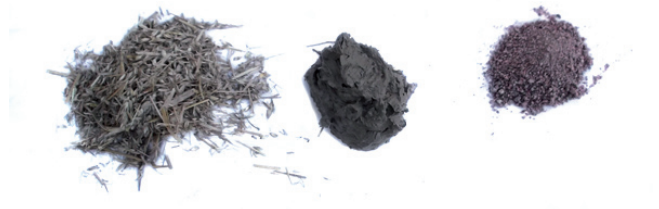
Ryc. 10. Zestaw przygotowany do wyrobienia masy garncarskiej: plewy, glina, tłuczeń

Fig. 10. Set prepared to knead pottery paste: chaff, clay, crushed stone

W 2018 r. wydobyto z dołu sezonowaną glinę bez domieszki (ryc. 9). Z gliny, niewielkiej ilości plew i tłuczni skaleniowego (ryc. 10) wyrobiono masę, starannie ją mieszając (ryc. 11). Uzyskana mieszanka była podobna do tej, jaką obserwujemy w wypalanej ceramice budowlanej z Kruszwicy (ryc. 12-14). Następnie formy zaimpregnowano olejem lnianym, po czym tę drażoną (okrągłą) napełniono gliną. (ryc. 15). Przykłady oryginalnych płytek wykonanych w formie drażonej (widok od spodu) mamy na ryc. 16-17. Kolejną czynnością było wygładzenie górnej powierzchni formowanej płytki (ryc. 18). Ze względu na rodzaj domieszki okazało się to trudne, gdyż plewy ciągnęły się za strychulcem (ryc. 19). Zważywszy, że oryginalne powierzchnie, zarówno górne, jak i dolne, są dość gładkie, choć często ze śladami wygładzania tkaniną, można sądzić, iż obie powierzchnie smarowano zwiniętym gałgankiem, zanurzone w rzadkim roztworze tłustej, szlamowanej gliny (ryc. 19a, 20). Taki zabieg chronił potem szkliwo przed popękaniem w czasie stygnięcia (AUCH 2016, s. 64).

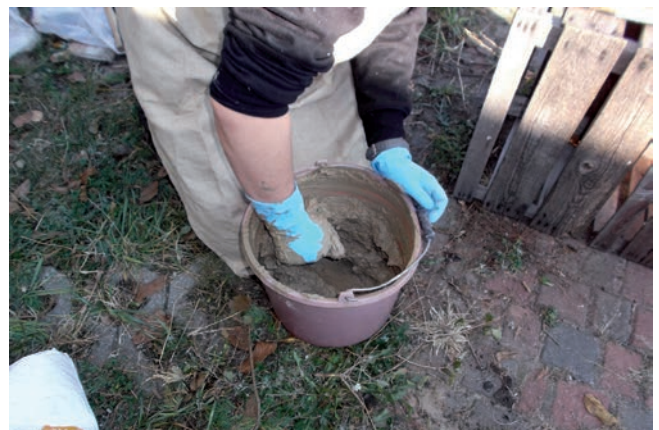
Ryc. 11. Mieszanie masy ceramicznej, przez A. Mielcarzewicza

Fig. 11. Mixing the ceramic paste, by A. Mielcarzewicz

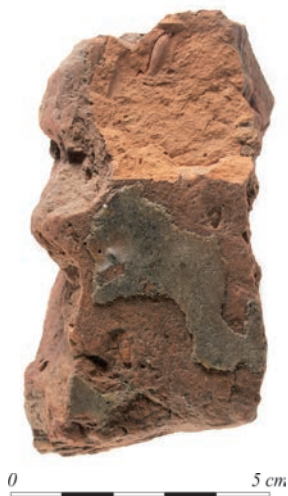
Ryc. 13. Ceramika z domieszką organiczną
(Kruszwica, stan. 2, nr kat. 142 zamek, nr. inv. 8318)

Fig. 13. Pottery with organic additive (Kruszwica, site 2, cat. no. 142 castle, inv. no. 8318)

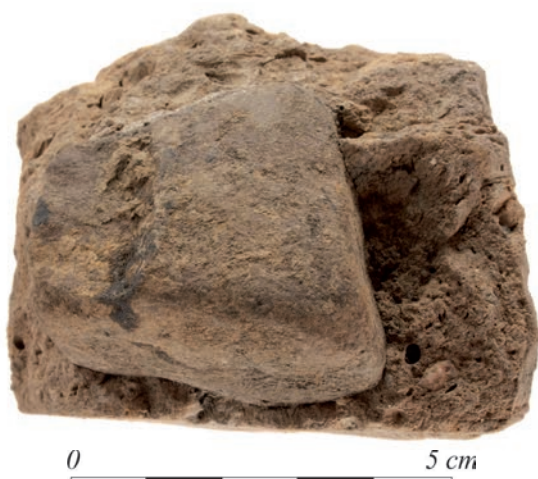
Ryc. 14. Masa ceramiczna zanieczyszczona kamieniem
(Kruszwica, stan. 2, nr kat. 20 zamek, nr. inv. 429)

Fig. 14. Ceramic paste with stone impurities (Kruszwica, site 2, cat. no. 20 castle, inv. no. 429)

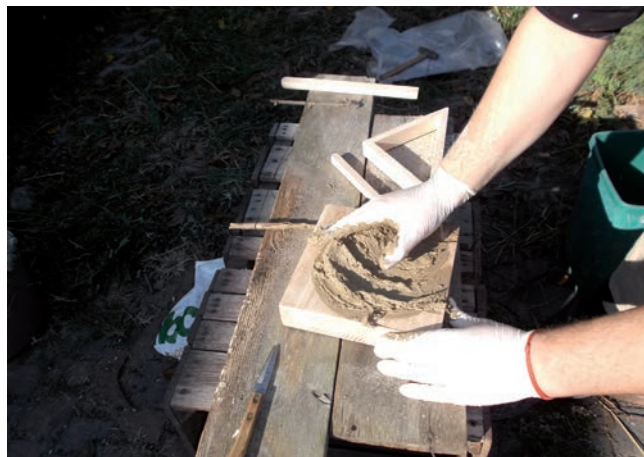
Ryc. 15. Formowanie płytki okrągłej, w drążonej formie posypanej piaskiem, przez A. Mielcarzewicza

Fig. 15. Shaping a round tile in a hollow mold dusted with sand, by A. Mielcarzewicz

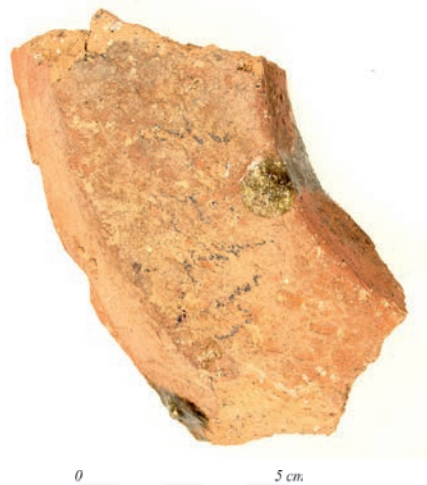
Ryc. 16. Płytką - segment plecionki, wykonanej w formie drążonej, widok od spodu, (Kruszwica, stan. 4, nr kat. 310 gród, nr. inv. 1346)

Fig. 16. Tile - fragment of a braid segment plecionki, made with a hollow body, bottom view, (Kruszwica, site 4, cat. no. 310 stronghold, inv. no. 1346)

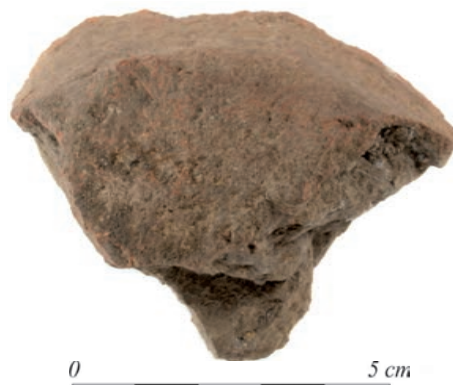
Ryc. 17. Okrągła płytką, wykonanej w formie drążonej, widok od spodu, (Kruszwica, stan. 4, nr kat. 447 gród, bez nr. inv.)

Fig. 17. Round plate, made with a hollow body, bottom view (Kruszwica, site 4, cat. no. 447 stronghold, without inv. no.)

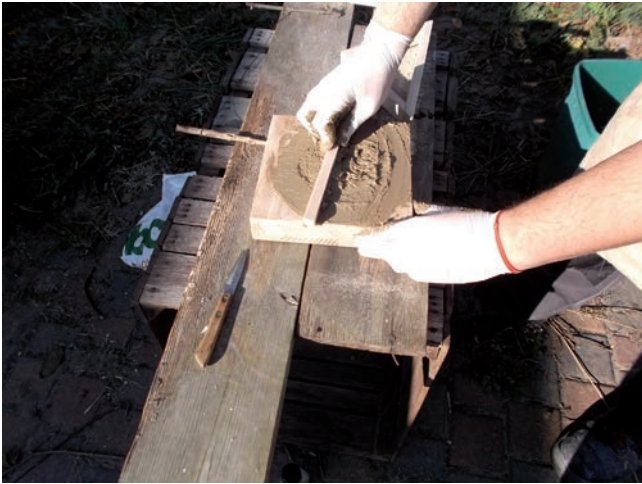
Ryc. 18. Wyglądanie powierzchni licowej za pomocą strychulca, przez A. Mielcarzewicza

Fig. 18. Smoothing of the face surface using a strickle, by A. Mielcarzewicz

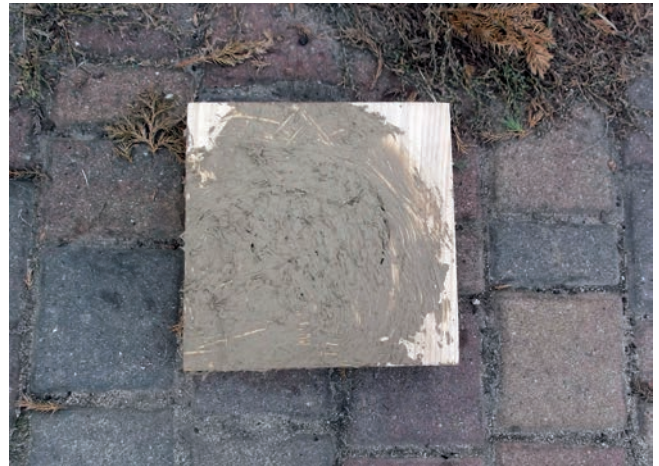
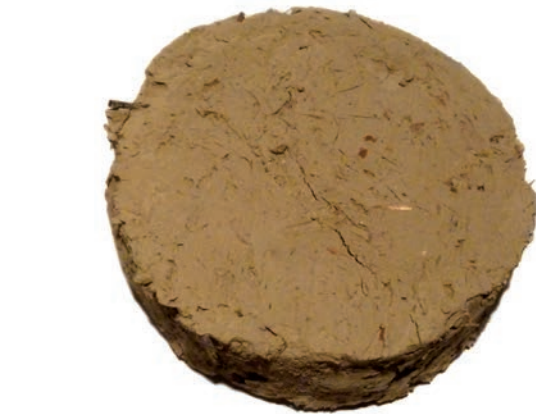
Ryc. 19. Płytką w formie, wygładzoną strychulcem, 19a – wygładzona tkaniną zanurzoną w glinie, wysuszona i wyjęta z formy

Fig. 19. Tile in a mould smoothed using a strickle, 19a – smoothed with a cloth dipped in clay, dried and removed from the mould

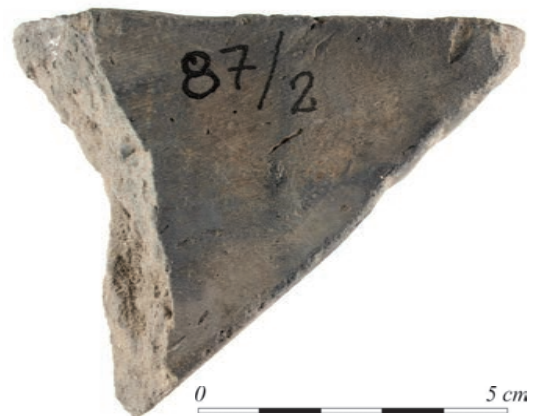
Ryc. 20. Ślady po desce? (stole formierczym?) i wygładzaniu płytki za pomocą tkaniny zanurzonej w rzadkiej glinie (Kruszwica, stan. 2, nr kat. 133 gród, nr inw. 87)

Fig. 20. Marks from the board? (moulding bench?) and smoothing of the tile with a cloth dipped in thin clay (Kruszwica, site 2, cat. no. 133 stronghold, inv. no. 87)

Formę zbijaną z desek umieszczono na stole formierczym (ryc. 20), wysypanym piaskiem (ryc. 22). Wykładanie spodu tkaniną, znane np. w Strzelnie w XII/XIII wieku, w Kruszwicy pojawiło się dopiero w późnym średniowieczu (ryc. 23). W formie trójkątnej, glinę ubito strychulcem, by nie było szczelin i pęcherzy powietrza (ryc. 24). Przykłady takich szczelin w materiale zabytkowym zdarzały się rzadko (ryc. 25). Jeżeli nie zastosowano podsypki, albo kiedy mimo podsyp-

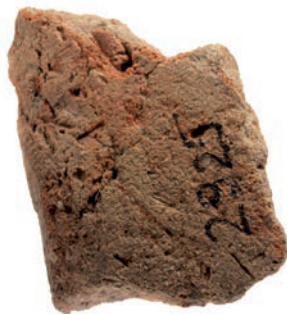
Ryc. 22. Ślady po podsypce (Kruszwica, stan. 4, nr kat. 6 gród, nr inw. 2925)

Fig. 22. Traces of ballast (Kruszwica, site 4, cat. no. 6 stronghold), inv. no. 2925)

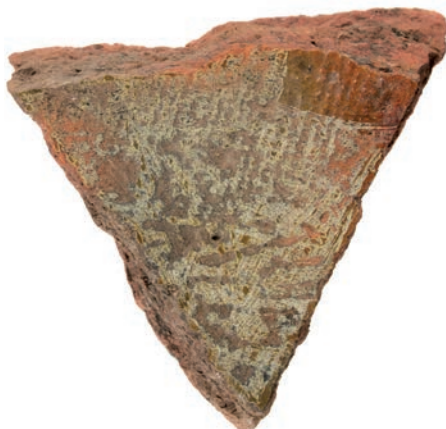
Ryc. 23. Ślady po podkładaniu tkaniny (Kruszwica, stan. 2, nr kat. 210 zamek, nr inw. 5343)

Fig. 23. Traces of underlaid cloth (Kruszwica, site 2, cat. no. 210 castle, inv. no. 5343)

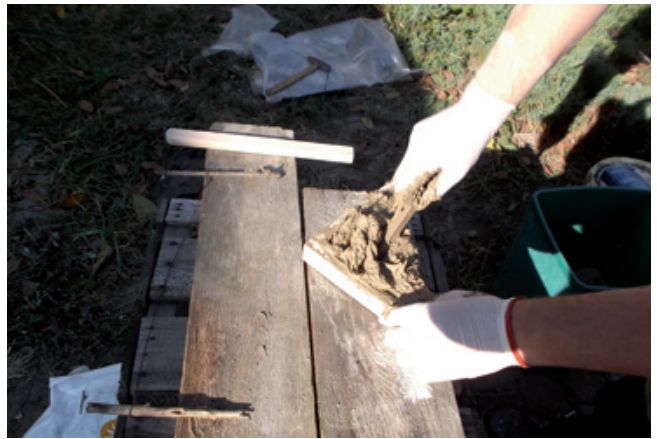
Ryc. 24. Formowanie trójkątnej płytki w formie zbijanej z desek, na stole formierczym posypanym piaskiem, przez A. Mielcarzewicza

Fig. 24. Forming of a triangular-shaped tile in a wooden mould on a moulding bench dusted with sand, by A. Mielcarzewicz

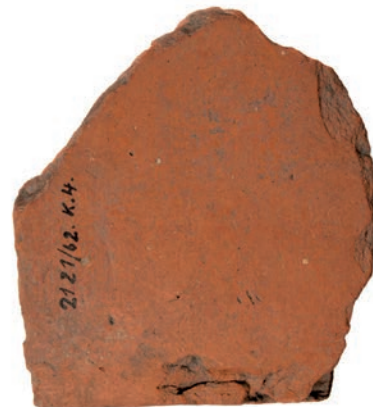
Ryc. 25. Fragment płytki posadzkowej ze szczeliną, powstała w wyniku niedokładnie ubitej gliny w formie (Kruszwica, stan. 4, nr kat. 548 zamek, nr inw. 2121)

Fig. 25. Fragment of a floor tile with a gap resulting from poorly compacted clay in the mould (Kruszwica, site 4, cat. no. 548 castle, inv. no. 2121)

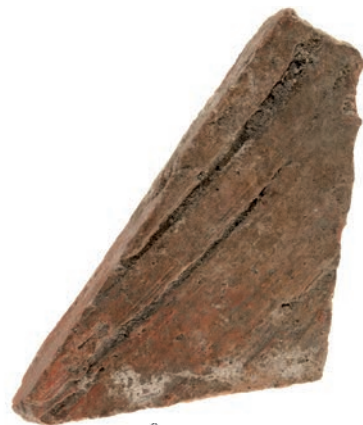
Ryc. 26. Ślady po odcinaniu spodu płytki od stołu formierczego (Kruszwica, stan. 4, nr kat. 436 gród, nr inw. 6397)

Fig. 26. Traces of cutting off the bottom of the tile from the moulding bench (Kruszwica, site 4, cat. no. 436 stronghold, inv. no. 6397)

ki płytka przywarła do stołu formierczego, odcinano ją drutem lub nożem. Pozostawały na ogół ślady po tej czynności, gdyż drut czy nóż ciągnęły za sobą domieszki, zarówno mineralną, jak i organiczną (ryc. 26). Dopiero w późnym średniowieczu i wczesnej nowożytności zaczęto odrywać płytki posadzkowe od stołu

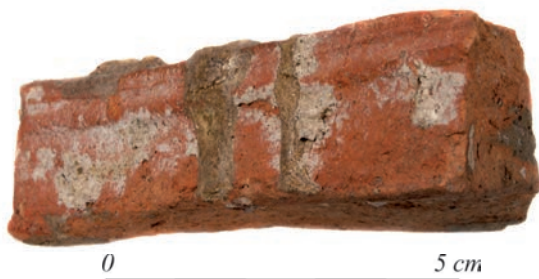
Ryc. 36. Ślady po formie - wałek
(Kruszwica, stan. 4, nr kat. 110 gród, nr inw. 2224)

Fig. 36. Traces of the mould - cylinder
(Kruszwica, site 4, cat. no. 110 stronghold, inv. no. 2224)

zamiast „wałka” utworzyło się niewielkie wgłębienie (ryc. 36). Do wyjątków należy przycinanie płytki mokrej, ale już wyjętej z formy, którego ślady zachowały się na jednym egzemplarzu (ryc. 37). Wśród materiałów z kolegiaty, jeszcze w latach siedemdziesiątych XX w. znajdowała się trójkątna, szklwiona płytka posadzkowa ze śladami ułamania z nacinanej od spodu, wzdłuż przekątnej, płytki kwadratowej. Obecnie nie udało się jej odnaleźć.

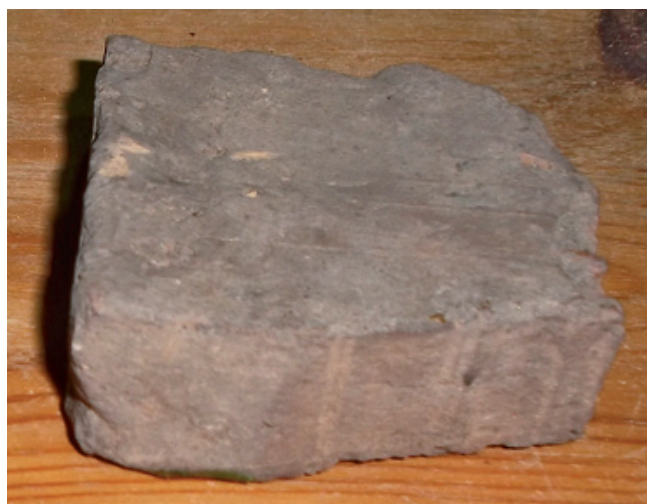
Ryc. 37. Ślady po docinaniu płytki przed jej dosuszeniem
(Kruszwica, stan. 2, nr kat. 141 zamek, inw. 5282)

Fig. 37. Traces of tile trimming before final drying
(Kruszwica, site 2, cat. no. 141 castle, inv. 5282)

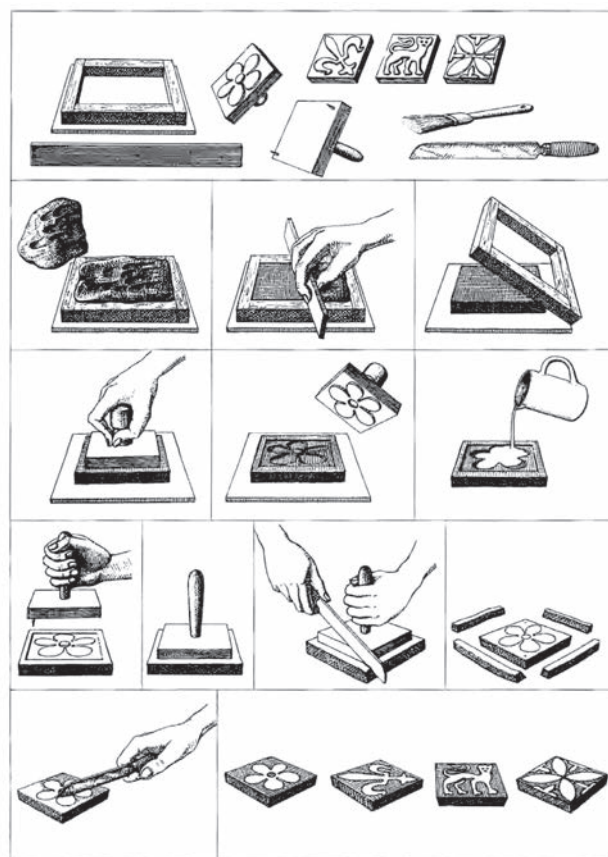
Ryc. 39. Etapy średniowiecznej produkcji ceramicznych płytek posadzkowych w technice reliefowo-inkrustacyjnej. Wg NIEMIEC 2016, ryc. 29 (rys. J.-C. Barcon, za LANDGRAF 1993, t. 1)

Fig. 39. Stages of medieval production of ceramic floor tiles using the relief/incrustation technique. Per: NIEMIEC 2016, fig. 29 (fig. J.-C. Barcon, per: LANDGRAF 1993, v. 1)

W czasie eksperymentu nie zajmowano się techniką produkcji XIII-wiecznych płytek posadzkowych, posiadających ornament reliefowy i reliefowo-inkrystacyjny, gdyż sposób ich wykonania, w sposób przekonujący, został już opisany (ryc. 38-39) przez L. Wengera i E. Landgrafa (NIEMIEC 2016, ryc. 28-29).

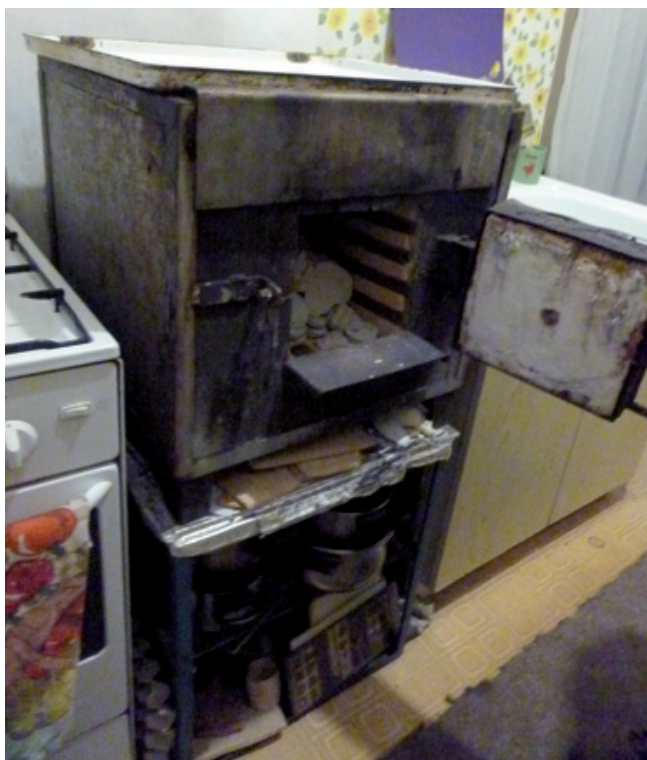
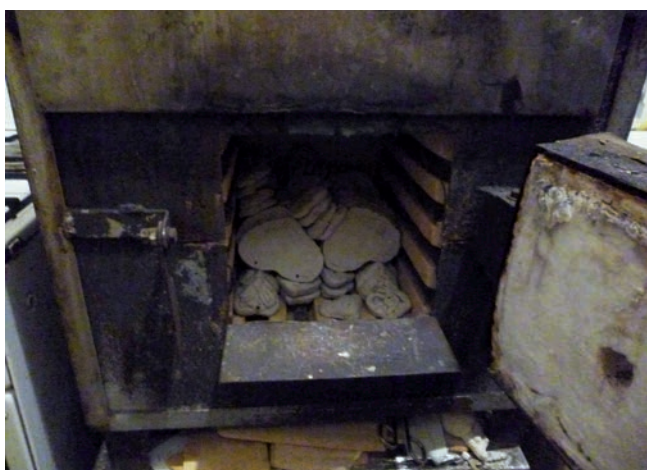
Ryc. 40-41. Elektryczny piec do wypału ceramiki M. Peczyńskiego

Fig. 40-41. Electric stove for pottery firing by M. Peczyński

mu w piecu elektrycznym, pozbawionym termostatu (ryc. 40-41). Wypał trwał około 8 godzin, po czym płytki pozostawiono w piecu do takiego ostudzenia, by można je było chwycić ręką. Niestety, nie uzyskano ani jednego niedopału; wszystkie egzemplarze były zabarwione jednolicie na kolor jasnoceglasty, gdyż piec elektryczny był niewielki, a próbek zaledwie kilka i nie było kłopotów z zapewnieniem wypalaniem próbką równego dostępu powietrza. Po wyjęciu z pieca, płytki pozostawiono w kuchni w niezbyt suchym miejscu, co spowodowało, że część z nich po kilku godzinach rozpadła się (ryc. 42-47). Prawdopodobną przyczyną takiej reakcji był margiel, który zawierała glina z Poznania-Świerczewa. Mimo sezonowania gliny podczas którego grudki marglu rozpuściły się w glinie, pod wpływem wilgoci rozsadzily one ceramikę.

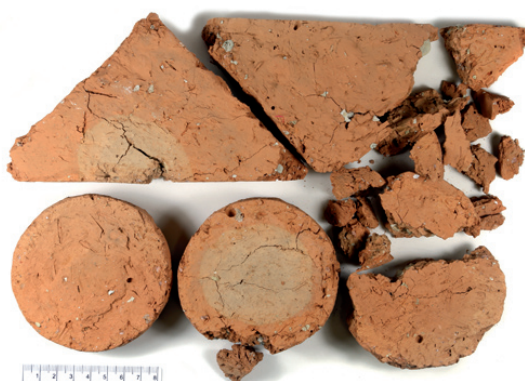
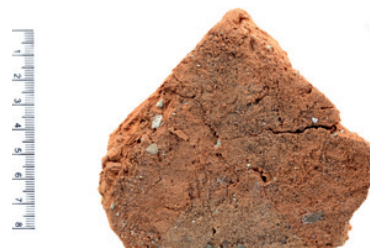
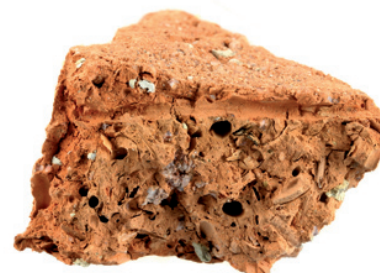
Ryc. 42-47. Płytki po wypaleniu

Fig. 42-47. Tiles after firing

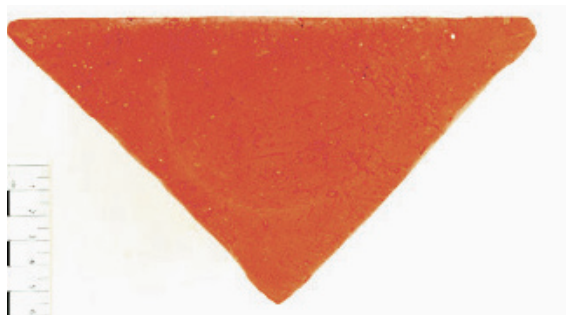
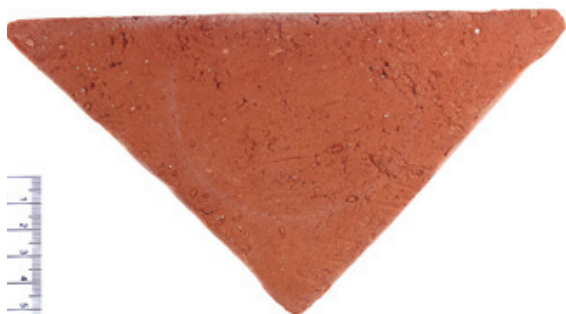
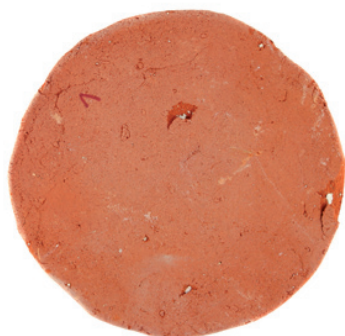
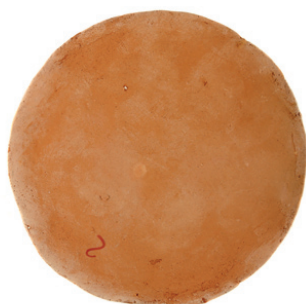
Ryc. 48-53. Płytki wypalone przez M. Peczyńskiego w czasie powtórnego eksperymentu, z gliny pochodzącej z Kujaw

Fig. 48-53. Tiles fired by M. Peczyński during the second experiment, using clay from the Kujawy region.

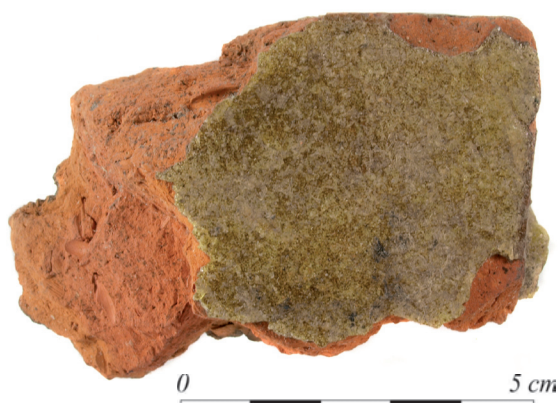
Ryc. 54. Przykład dobrze wypalanej płytki posadzkowej (Kruszwica, stan. 4, nr kat. 432 gród, nr inw. 6050)

Fig. 54. Example of a well-fired floor tile (Kruszwica, site 4, cat. no. 432 stronghold, inv. no. 6050)

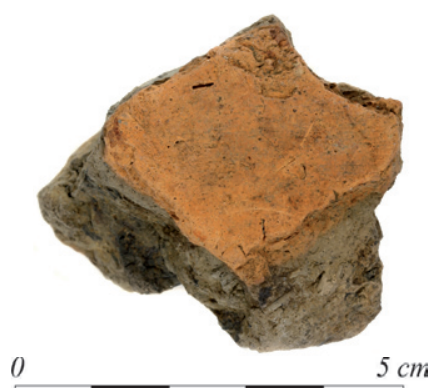
Ryc. 55. Niedopalona płytka posadzkowa (Kruszwica, stan. 2, nr kat. 89 zamek, nr inw. 252)

Fig. 55. Underfired floor tile (Kruszwica, site 2, cat. no. 89 castle, inv. no. 252)

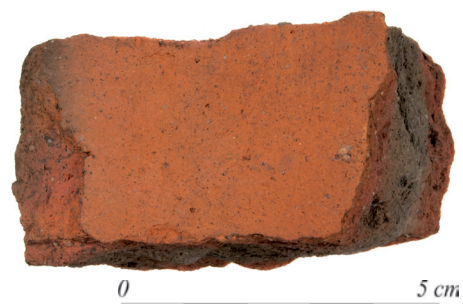
Ryc. 56. Niedopalona płytka posadzkowa (Kruszwica, stan. 4, nr kat. 255 gród, nr inw. 2344)

Fig. 56. Underfired floor tile (Kruszwica, site 4, cat. no. 255 stronghold, inv. no. 2344)

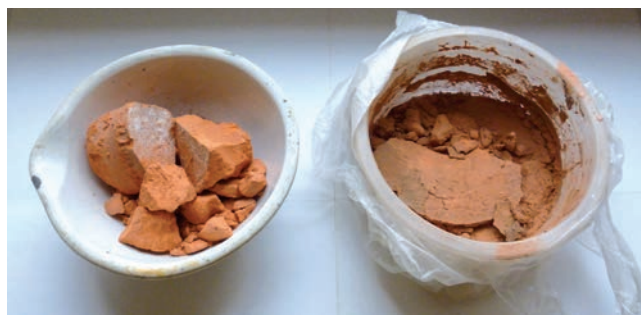
Ryc. 57. Surowiec do produkcji szkliwa ołowiowego – minia

Fig. 57. Raw material for the production of lead glaze – red lead

Z najnowszych analiz spektralnych wiadomo, że używano szkliw wysokoolowiowych, o zawartości tlenku ołowiu wynoszącej 65-80%. Problemem był brak możliwości pozyskania szkła o tak dużej zawartości ołowiu do przeprowadzenia eksperymentu. Korzystając z podpowiedzi arabskiego kompilatora

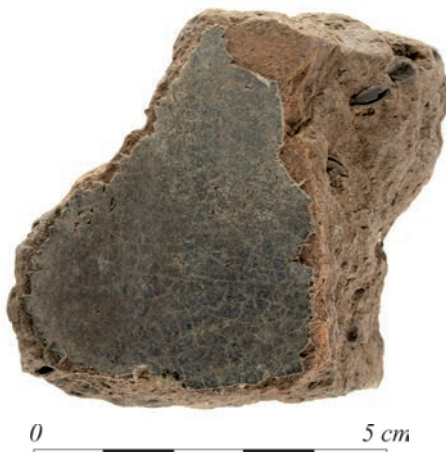
Ryc. 59. Spękane szkliwo na płytce posadzkowej, w czerepie widać domieszkę organiczną (Kruszwica, stan. 2, nr kat. 90 zamek, nr inw. 254)

Fig. 59. Cracked glaze on a floor tile, an organic admixture is visible in the body (Kruszwica, site 2, cat. no. 90 castle, inv. no. 254)

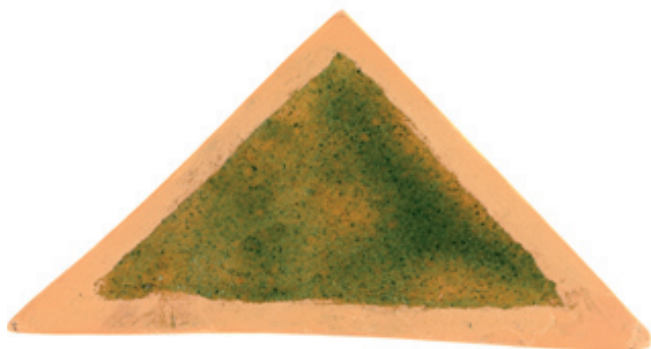
Ryc. 60. Szkliwo zestawione bez użycia tartego szkła

Fig. 60. Glaze composed without the use of ground glass

Po wyschnięciu szkliva, całość wypalono aż do stopienia się składników. Po ostygnięciu porównano płytki. Okazało się, że to szkliwo, które zawierało w sobie tarte szkło miało spękaną powierzchnię (ryc. 58), zupełnie taką samą, jak większość płytek z Kruszwicy (ryc. 59), zaś pozostałe próbki takich spękań nie miały (ryc. 60). Szkliwo na ryc. 58 ma ponadto niewielkie ot-

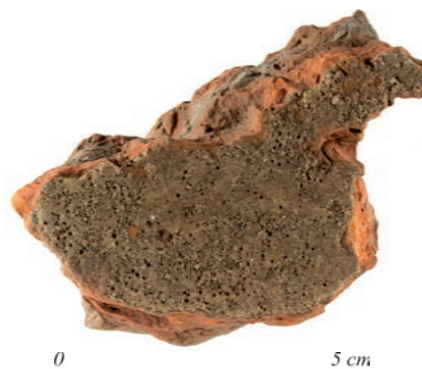
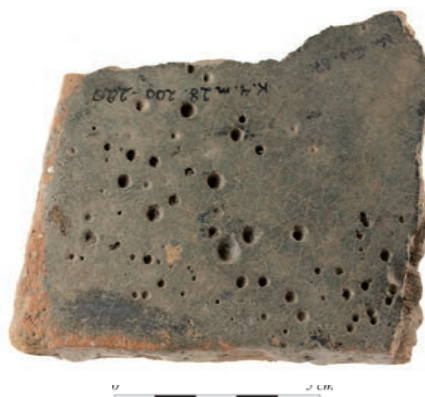
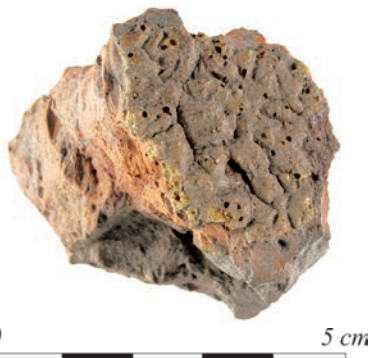
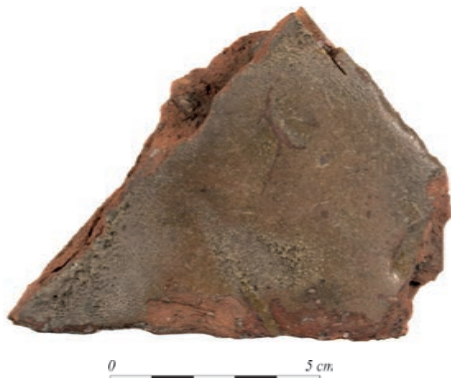
Ryc. 61. Szkliwo z pęcherzami (Kruszwica, stan. 2, nr kat. 124 gród, nr inw. 882)

Ryc. 62. Szkliwo z pęcherzami (Kruszwica, stan. 4, nr kat. 456 gród, nr inw. 87/badania R. Jakimowicza)

Ryc. 63. Szkliwo z pęcherzami (Kruszwica, stan. 2, nr kat. 477 gród), nr inw. 5552)

Ryc. 64. Szkliwo z pęcherzami, pomarszczone (Kruszwica, stan. 4, nr kat. 417 gród, nr inw. 3015)

Ryc. 65. Szkliwo z pęcherzami (Kruszwica, stan. 2, nr kat. 474 gród, nr inw. 5308)

warte pęcherze. Analogią do niego są szkliva posiadające duże pęcherze, zmarszczenia i spienienia na oryginalnych szklivach o większej grubości (ryc. 61-65). Według M. Peczyńskiego, tego rodzaju ślady powstają wówczas, kiedy zbyt szybko zakończy się proces wypalania, przed wyklarowaniem się szkliva. Na oryginalnych płytkach na boku i spodzie można było napotkać zacieki szkliva (ryc. 66-67).

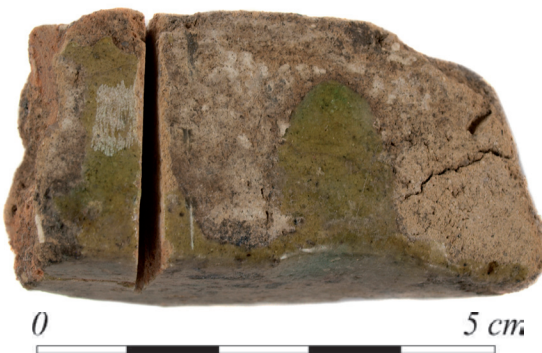
Ryc. 66. Płytkę ze szklivem, które ściekło po boku (Kruszwica, stan. 2, nr kat. 84 zamek, nr inw. 236)

Ryc. 67. Płytkę ze szklivem, które ściekło na spód (Kruszwica, stan. 4, nr kat. 110 gród, nr inw. 2224)

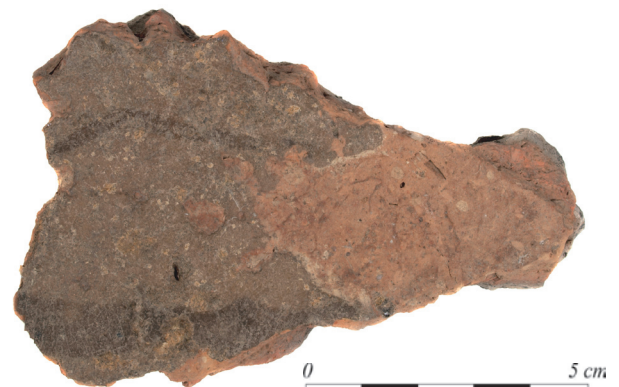
Ryc. 69. Płytkę z ornamentem wykonanym z wtopionych nitki szklanych (Kruszwica, stan. 4, nr kat. 238 gród, nr inw. 1775)

Fig. 69. Tile with ornament made of fused glass strands (Kruszwica, site 4, cat. no. 238 stronghold, inv. no. 1775)

Niewielka część płytek posiadała ornament, wykonany przy użyciu szkliva innej barwy. Odnotowano dwie techniki wykonania tego ornamentu. Obserwacji dokonano w latach 70. XX w., kiedy to szklivo na płytkach było mniej skorodowane. Obecnie, z powodu niemal całkowitej korozji większości szkliv poczynienie takich obserwacji byłoby niemal niemożliwe. Najstarszą techniką było wtapianie nitek szklanych w szklwione tło (ryc. 68-69). Technika ta była identyczna, jak przy ornamentowaniu pisanek kijowskich czy niektórych paciorków szklanych i szklwionych. Na przełomie wyraźnie widać, iż ornament nie dochodził do czerepu, a nitka miała przekrój trapezowaty (ryc. 73, poz. a). Wymagało to sporej znajomości właściwości szkliv (temperatury krzepnięcia), by przy wtopieniu nie doszło do rozmazania barw. Innym wariantem tego sposobu zdobienia, było użycie do zdobienia cienkiej płytki ceramicznej, wtopienie jej w szklwione tło i obwiedzenie ornamentu nitką szklaną (ryc. 70).

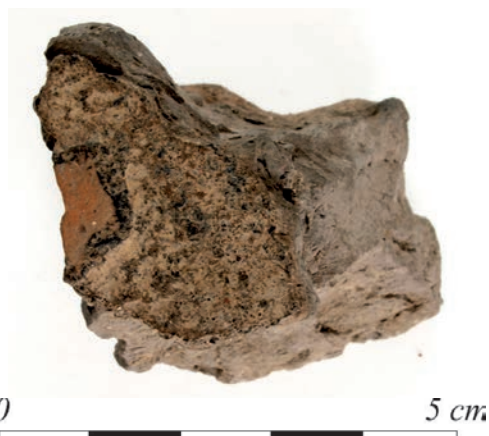
Ryc. 70. Płytką z ornamentem, wykonanym z wyciętego kawałka ceramiki, naklejonego na szkliwo i obwiedzonego nitką szklaną (Kruszwica, stan. 4, nr kat. 442 gród, nr inw. VI)

Fig. 70. Tile with ornament made from a trimmed piece of pottery glued to the glaze and framed with a glass strand (Kruszwica, site 4, cat. no. 442 stronghold, inv. no. VI)

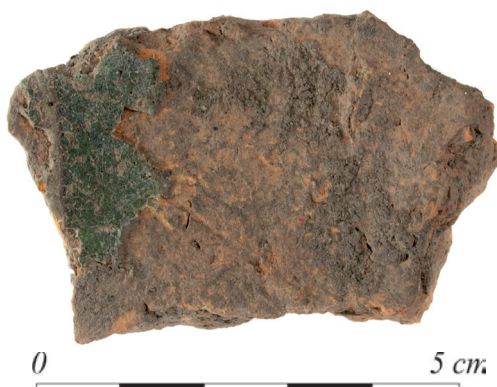
Ryc. 71. Płytką posadzkową z ornamentem wykonanym metodą nanoszenia bezpośrednio na czerep szkliwa innej barwy, XIII w. (Kruszwica, stan. 2, nr kat. 21 zamek, nr inw. 436)

Fig. 71. Floor tile with ornament made by applying glaze of a different colour directly to the tile body, 13th century. (Kruszwica, site 2, cat. no. 21 castle, inv. no. 436)

Drugim sposobem było naniesienie ornamentu bezpośrednio na czerep (ryc. 71 i 73, poz. b). Wykonawcy takich ornamentów musieli być mistrzami w swym fachu, skoro potrafili wykonać delikatny ornament, w znacznym stopniu unikając mieszania się dwóch szkliv. Posługujący się podobną techniką w XVIII w. rzemieślnicy, którzy wykonali płytki z kolegiaty kruszwickiej (ryc. 72) mieli większe kłopoty z utrzymaniem czystości barw szkliva.
