# Architektura zamku kruszwickiego

Maciej Małachowicz

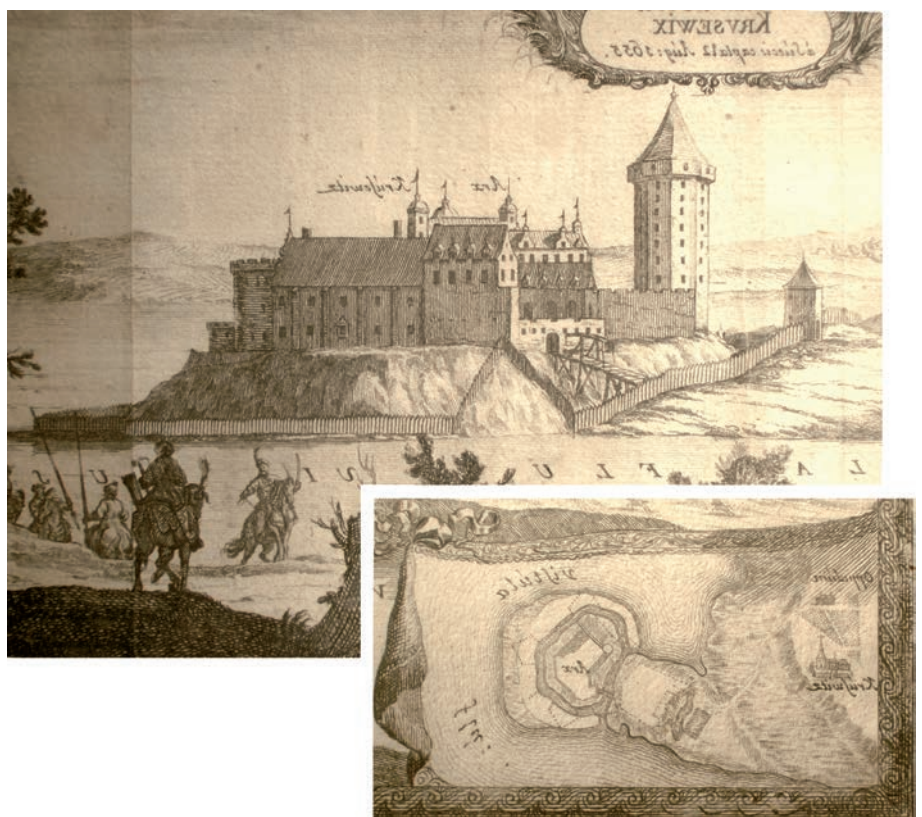
Ryc. 1. widok zamku i miasta Kruszwicy w 1655 r., stan przed zniszczeniem zamku przez Szwedów oraz szkicowy plan założenia zamkowego

Fig. 1. view of the castle and the town of Kruszwica in 1655, in the condition before the castle was destroyed by the Swedes and a rough drawing of the castle area

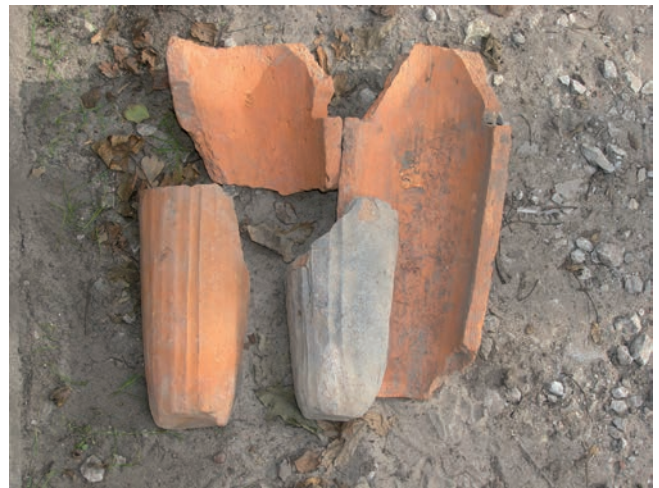
Ryc. 4. Zamek w Kruszwicy, średniowieczne dachówki typu mnich – mniszka. Fot. M. Małachowicz

Fig. 4. Castle in Kruszwica, medieval monk and nun roof tiles. Photo: M. Małachowicz

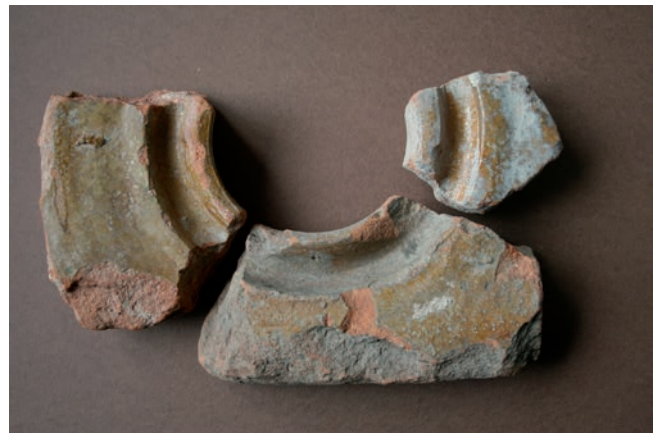
Ryc. 5. Zamek w Kruszwicy, fragment, glazurowanej, ceramicznej obudowy wylotu kanału grzewczego hypocaustum. Fot. M. Małachowicz

Fig. 5. Castle in Kruszwica, fragment of the glazed ceramic housing of the outlet of the hypocaustum heating channel. Photo: M. Małachowicz

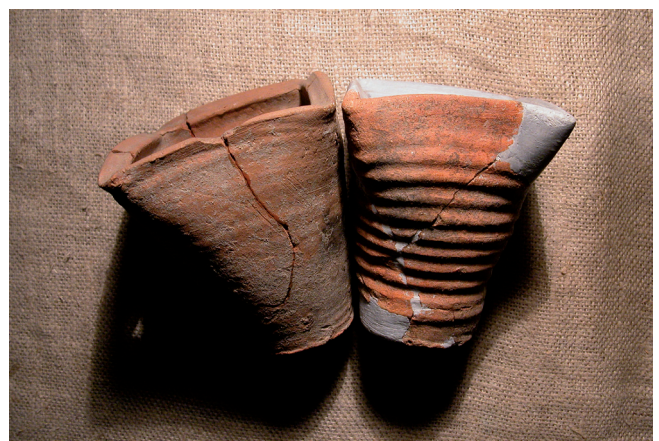
Ryc. 6. Zamek w Kruszwicy, średniowieczne, garnczkowe kafle piecowe. Fot. M. Maciejewski

Fig. 6. Castle in Kruszwica, medieval pot-shaped stove tiles. Photo: M. Maciejewski

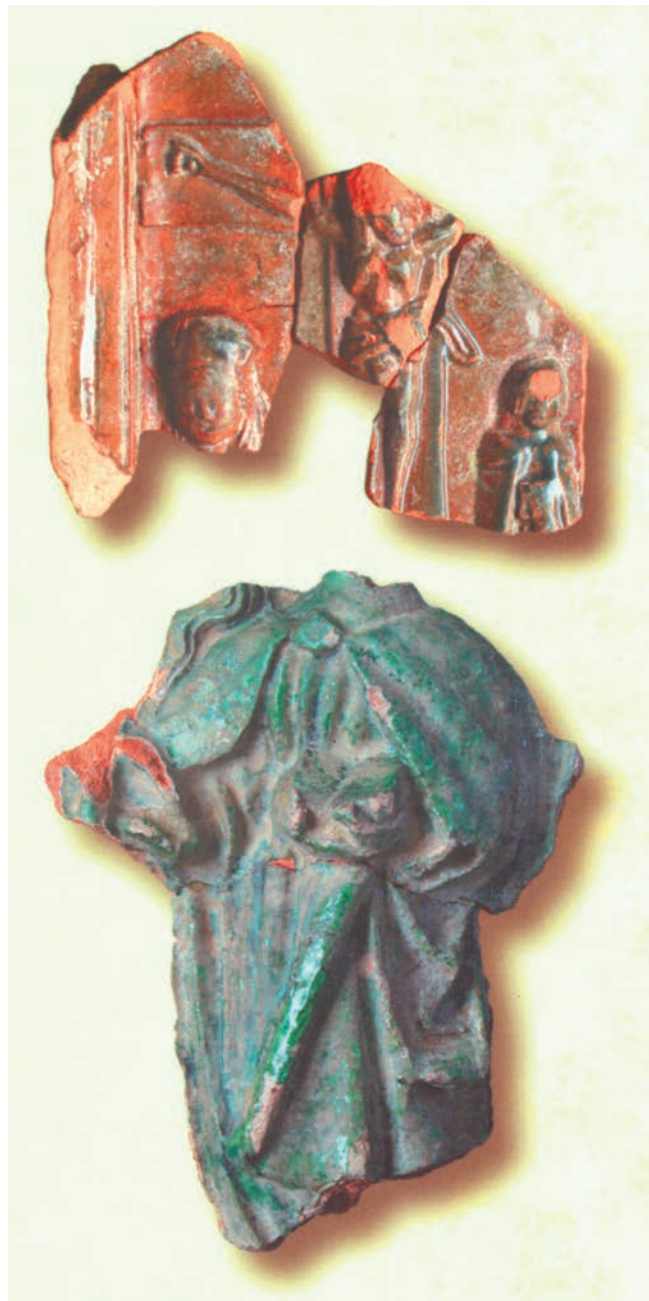
Ryc. 7. Zamek w Kruszwicy, fragmenty gotycko-renesansowych kafli piecowych dekorowane postaciami świętych.  
Fot. M. Maciejewski

Fig. 7. Castle in Kruszwica, fragments of Gothic-Renaissance stove tiles decorated with figures of saints. Photo: M. Maciejewski

Elementami związanymi z wcześniejszą z przebudów (1519 r.), są prawdopodobnie relikty kilku zestawów ozdobnych, gotycko-renesansowych, glazurowanych kafli piecowych o tematyce religijnej, dekorowanych postaciami świętych. Wśród motywów dekorujących kafle znajdują się postacie świętych (św. Dorota, św. Katarzyna) oraz sceną ukrzyżowania Chrystusa (ryc. 7). Zachowały się też fragmenty kafła z herbem Ogończyk (ryc. 8). Wśród odnalezionych kafli wyróżnia się kafel z uproszczonym wizerunkiem kamiennego zamku (ryc. 11).

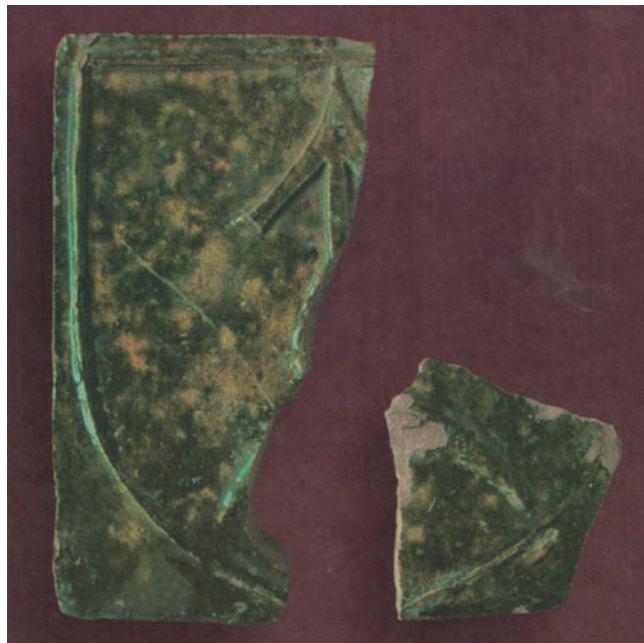
Ryc. 8. Zamek w Kruszwicy, fragmenty, glazurowanego na zielono, gotycko-renesansowego kafła piecowego z herbem Ogończyk.  
Fot. M. Maciejewski

Fig. 8. Castle in Kruszwica, fragments of a green glazed Gothic-Renaissance stove tile with the Ogończyk coat of arms.  
Photo: M. Maciejewski

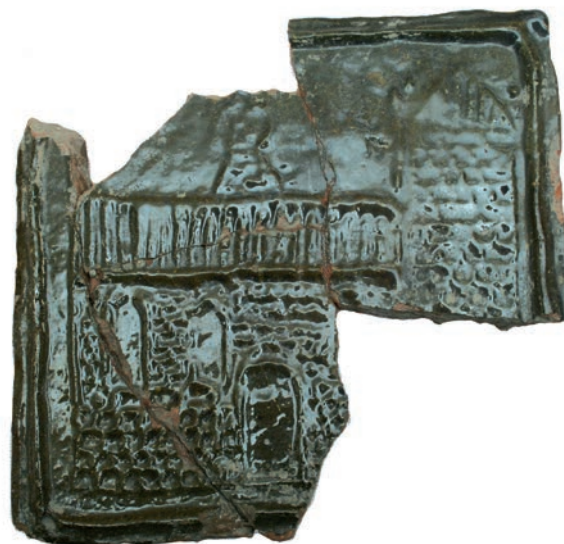
Ryc. 9. Zamek w Kruszwicy, fragmenty, glazurowanego na zielono, kafła piecowego z wizerunkiem zamku. Fot. M. Maciejewski

Fig. 9. Castle in Kruszwica, fragments of a green-glazed stove tile with an image of the castle. Photo: M. Maciejewski

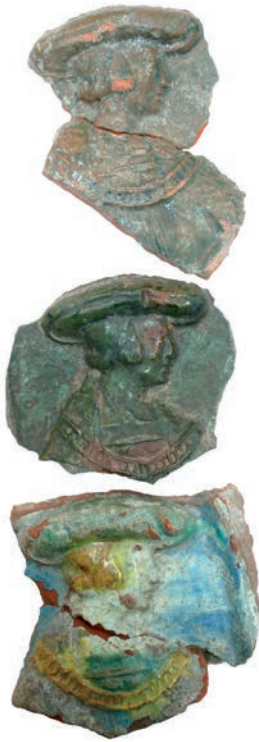
Ryc. 10. Zamek w Kruszwicy, fragmenty 3 renesansowych kafla piecowych z wyobrażeniem cesarza Ferdynanda I.  
Fot. M. Maciejewski

Fig. 10. Castle in Kruszwica, fragments of 3 Renaissance stove tiles with the image of Emperor Ferdinand I. Photo: M. Maciejewski

kafli z ustawioną profilem postacią cesarza Ferdynanda I (ryc. 10).

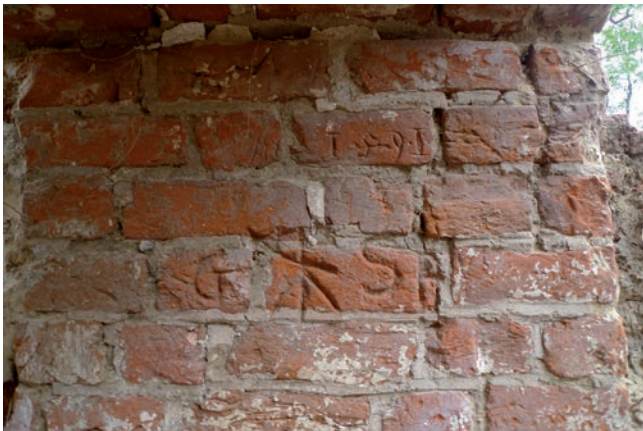
Ryc. 11. Zamek w Kruszwicy, ryt z datą 1591, zachowany na ścianie piwnicy Domu Głównego, fot. M. Małachowicz

Fig. 11. Castle in Kruszwica, engraving dated 1591, preserved on the basement wall of the Main House. Photo: M. Małachowicz

Różnorodna tematyka oraz forma i i technika wykonania kafli, świadczą o zróżnicowaniu i bogactwie wystroju wewnątrz zamkowych przebudowanych w czasach Jagiellonów i Wazów. Tego czasu pochodzą glazurowane kafle zdobione m.in. dekoracją z gryfami. Ostatnią odbudowę zamku po zniszczeniach z 1591 r. upamiętnia gmerk i inicjały G. S. oraz data 1591 ryta na ścianie piwnicy budynku południowego (ryc. 11).

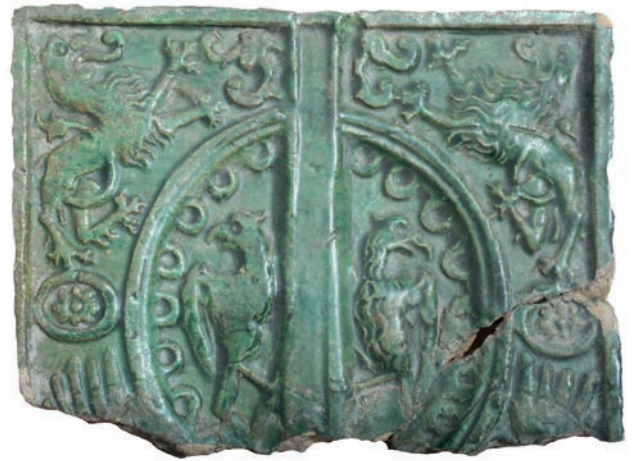
Ryc. 12. Zamek w Kruszwicy, fragmenty glazurowanego na zielono, późnorenesansowego kafla piecowego z fantastyczną kompozycją lwów i gryfów kompozycją. Fot. M. Maciejewski

Fig. 12. Castle in Kruszwica, fragments of a green-glazed Late Renaissance stove tile with a fantastic composition of lions and griffins.  
Photo: M. Maciejewski

Również ta przebudowa pozostawiła po sobie relikty pieców kaflowych o późnorenesansowej dekoracji ( ryc. 12).

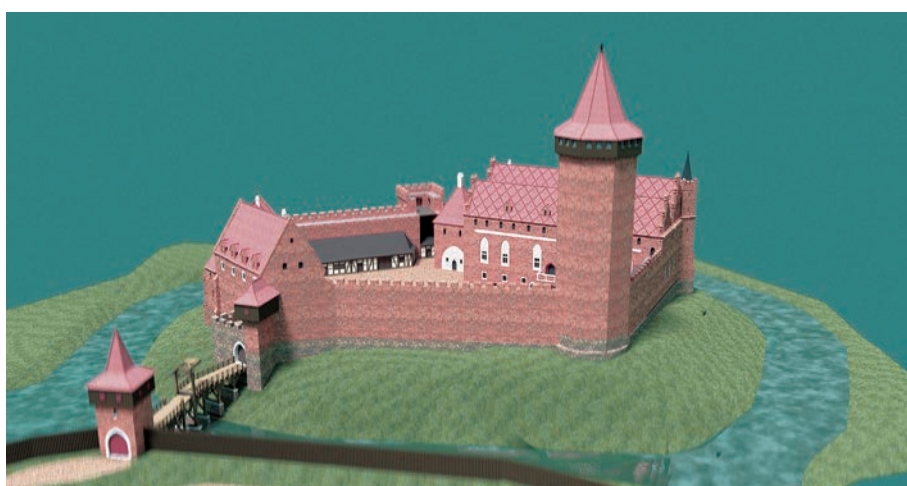
Ryc. 20. Zamek kruszwicki, widok dziedzińca i kuchni od północnego wschodu, próba rekonstrukcji zabudowy zamku z fazy I (ok. połowy XIV w.). Oprac. M. Małachowicz, R. Karnicki, 2017 r.

Fig. 20. Kruszwica Castle, view of the courtyard and kitchen from the north-east, attempt to reconstruct the castle buildings from phase I (around the mid-14th century). Prepared by M. Małachowicz, R. Karnicki, 2017

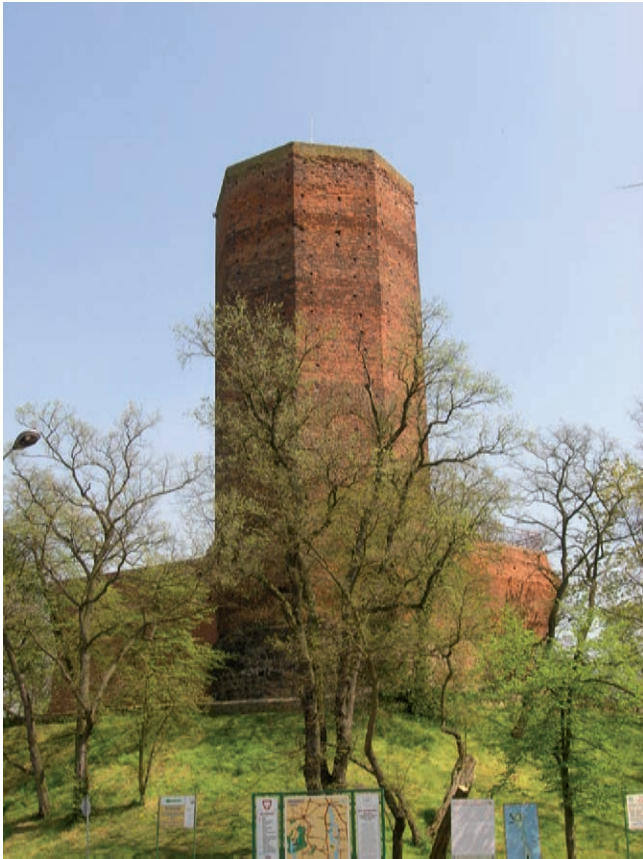
Ryc. 21. Mysia Wieża, widok ogólny od północnego zachodu.  
Fot. M. Małachowicz

Fig. 21. Mouse Tower, general view from the north-west.  
Photo: M. Małachowicz

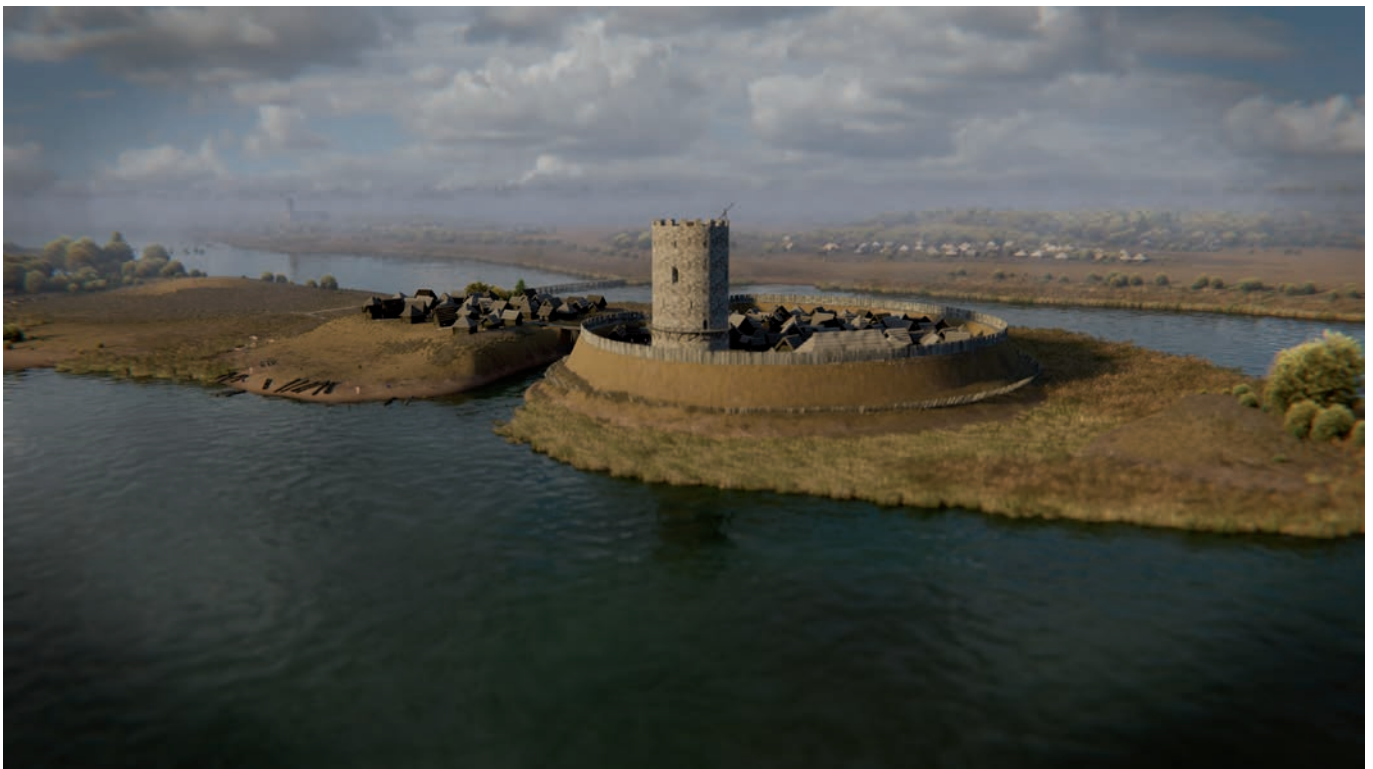
Ryc. 22. Mysia Wieża, widok ogólny od północnego zachodu próba wizualizacji stanu z połowy XIII w. Oprac. R. Karnicki, M. Małachowicz

Fig. 22. Mouse Tower, general view from the north-west, attempt to visualize the condition from the mid-13th century.  
Prepared by R. Karnicki, M. Małachowicz

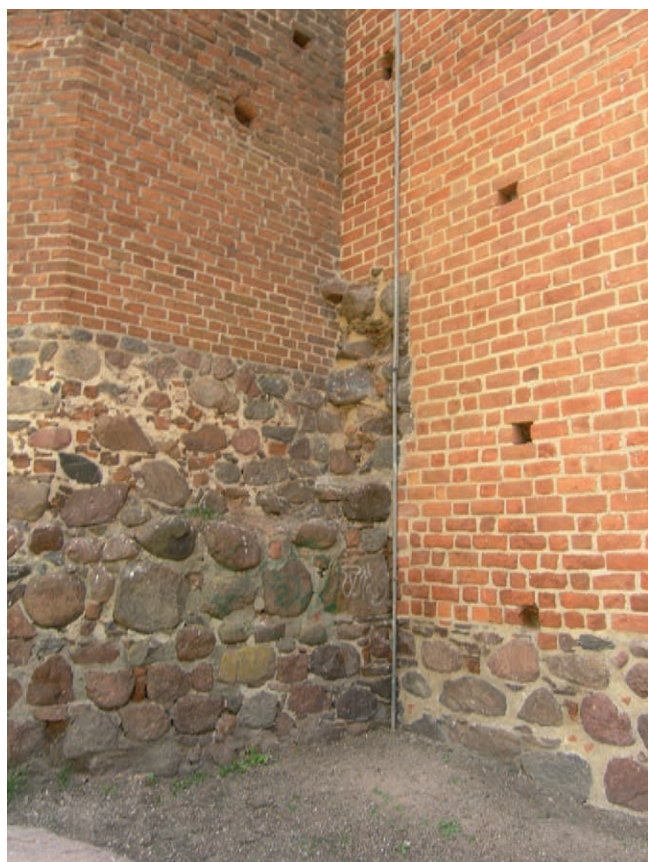
Ryc. 23. Zamek w Kruszwicy, kamienna partia okrągłej Mysiej Wieży. Rozebrany materiał ze starej wieży został wykorzystany w dolnej partii nadbudowanego, ceglanego ośmioboku. Na styku z murem obwodowym widoczny jest jednak fragment sprutej partii muru do której dostawiono kurtynowy mur zamkowy.  
Fot. M. Małachowicz

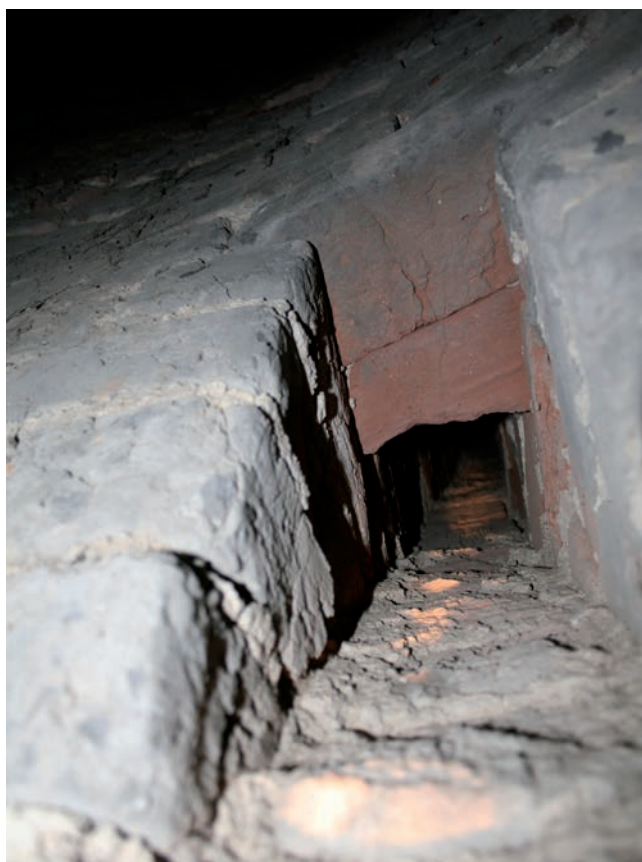
Ryc. 24. Zamek w Kruszwicy, negatywy po ukośnych belkach (wsporników) w ścianie obwodowej lochu głodowego.  
Fot. M. Małachowicz

Fig. 24. Castle in Kruszwica, negatives of diagonal beams (supports) in the perimeter wall of the hunger dungeon.  
Photo: M. Małachowicz

W ścianach lochu, licowanych cegłą w mieszanym wątku jedno- i dwuwozówkowym zachowane są negatywy po ukośnych belkach podpór drewniane-

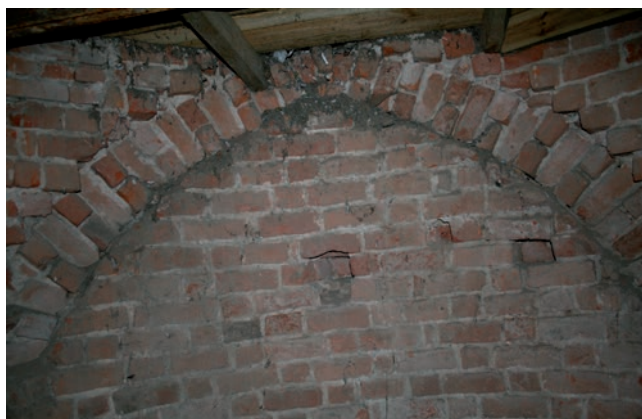
Ryc. 25. Zamek w Kruszwicy, relikty ceglaneanego sklepienia nad lochem głodowym. Fot. M. Małachowicz

Wykonano ją z gotyckich cegieł ułożonych w licu w wątku jednowozówkowym. Zaprawa wapienna widoczna w spoinach posiada kolor jasnożółtawy z widocznymi drobinami niezlasowanego wapna. Charakterystyczną cechą zachowanych spoin stanowi, zachowana w wewnętrznym licu wieży powtarzalna, pionowa i pozioma ryska. Na wielobocznej elewacji wieży zachowały się również liczne, prostokątne otwory maczulcowe. Obecnie, wieża posiada siedem kondygnacji zaznaczonych wewnętrznymi odsadzkami muru (DZIEDUSZYCKI, MAŁACHOWICZ, MACIEJEWSKI 2014, s. 69). Najniższa kondygnacja mieściła loch głodowy, sklepiony ośmiobocznym, ostrołuczным sklepieniem z umieszczonym centralnie otworem dla spuszczenia więźniów (ryc. 25). Sklepienie to o grubości jednej cegły oparto na pozostawionych w murze bruzdach.

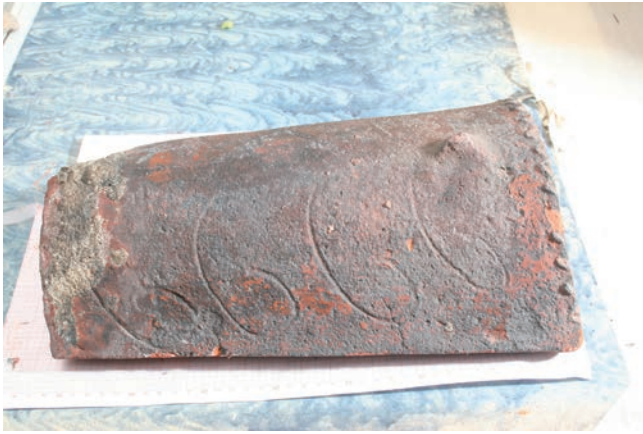
Ryc. 26. Zamek w Kruszwicy, dachówka-gąsior, dekorowany rytem, XIV- XVI w. Fot. M. Małachowicz

Fig. 26. Castle in Kruszwica, ridge tile, decorated with engraving, 14th - 16th century. Photo: Fot. M. Małachowicz

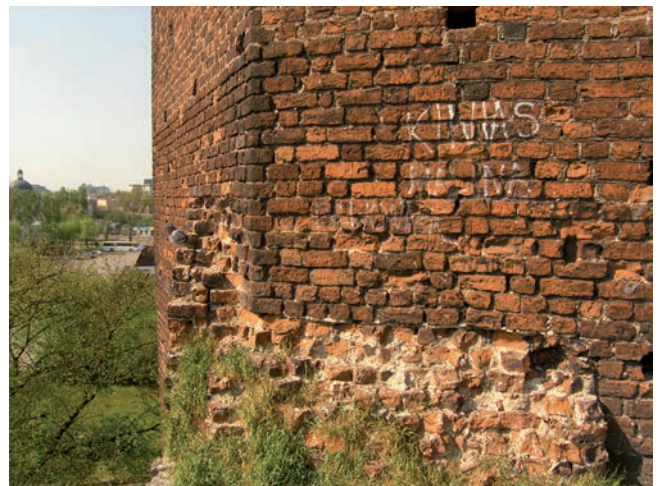
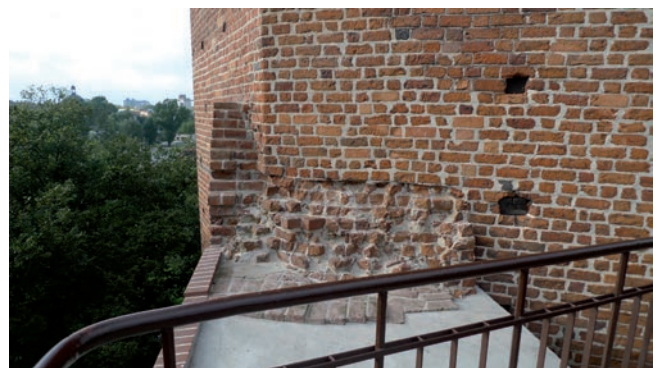
Ryc. 28a, b. Zamek w Kruszwicy, relikty blankowania muru obwodowego, stan sprzed i po konserwacji. Fot. M. Małachowicz

Fig. 28a, b. Castle in Kruszwica, relics of the battlement of the perimeter wall, condition before and after conservation. Photo: M. Małachowicz

wysuniętego przed obwód muru. Ceglany mur obwodowy posadowiono na ciągłym, uskokowym, kamiennym fundamencie i cokole z eratyków. Miał w części nadziemnej grubość 3,2 m i chodnik bojowy na wysokości ok. 10,7 m. Wykonany został z cegieł gotyckich, ułożonych w licu w wątku jednowozówkowym. Wieńczył go, osłonięty przez prostokątne blankowanie, odkryty chodnik bojowy w grubości muru. Poziom chodnika i relikty dolnej partii ciągłego blankowania zachowały się na styku kurtyny zachodniej z Mysią Wieżą.

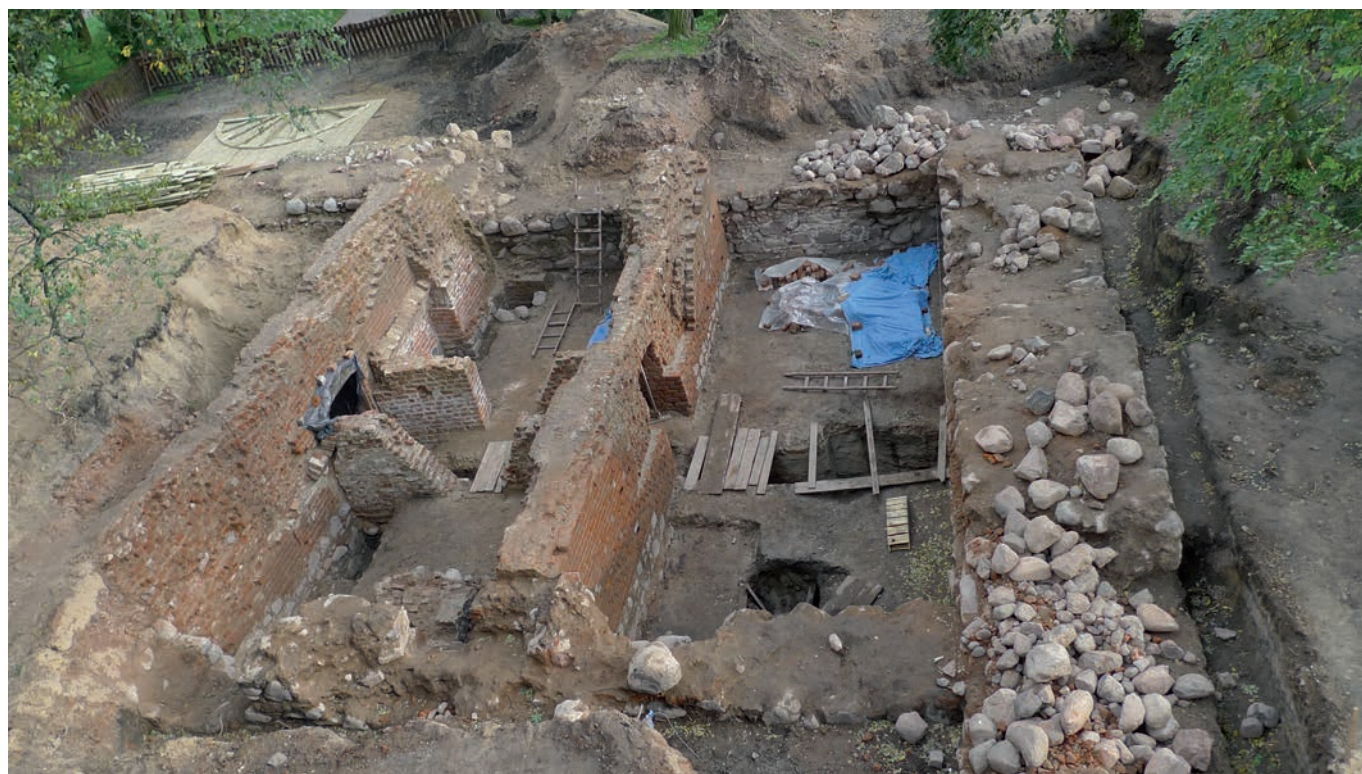
Ryc. 29. Zamek w Kruszwicy, odsłonięte piwnice Domu Głównego, widok ogólny od północy. Fot. R. Karnicki

Fig. 29. Castle in Kruszwica, exposed basements of the Main House, general view from the north. Photo: R. Karnicki

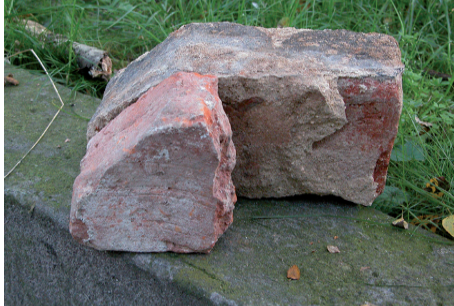
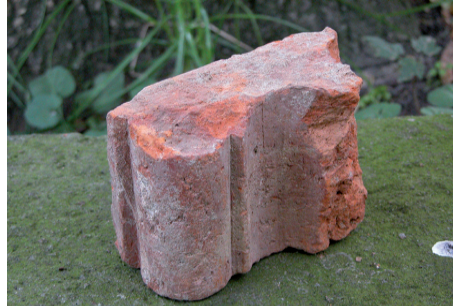
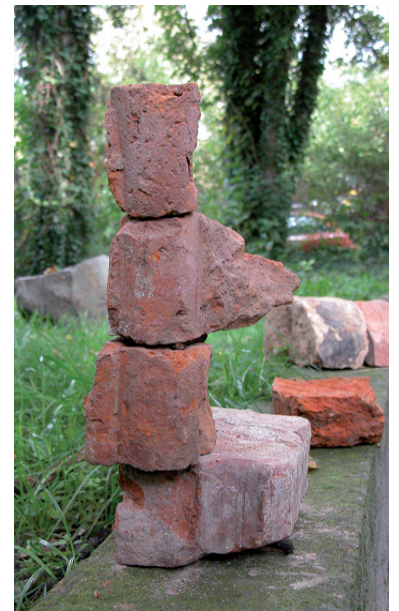
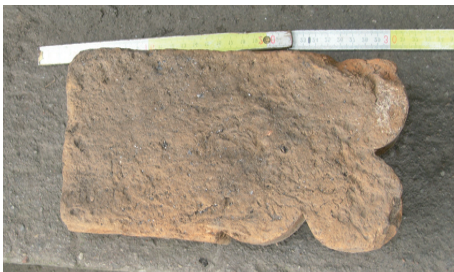
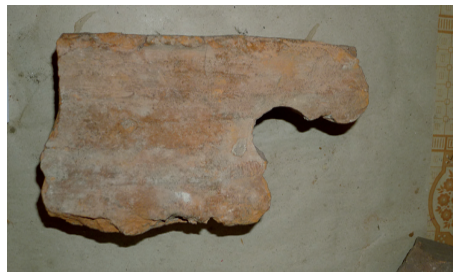
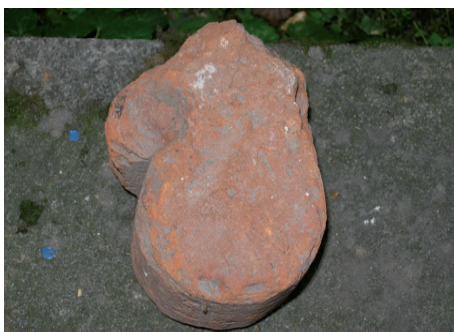
Ryc. 33. Zamek w Kruszwicy, przykłady odnalezionych kształtek ceglanych.  
Fot. M. Maciejewski

Fig. 33. Castle in Kruszwica, examples of discovered brick mouldings.  
Photo: M. Maciejewski

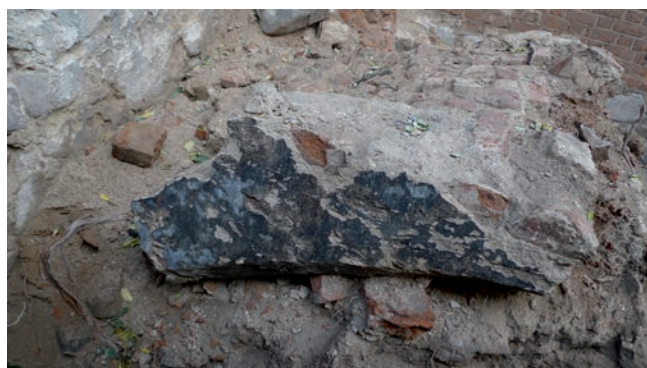
Ryc. 36. Zamek w Kruszwicy, fragment sklepienia izby więziennej z ciemnografitowym malowaniem tynku. Fot. M. Małachowicz

Fig. 36. Castle in Kruszwica, fragment of the prison chamber vault with plaster painted a dark graphite colour. Photo: M. Małachowicz

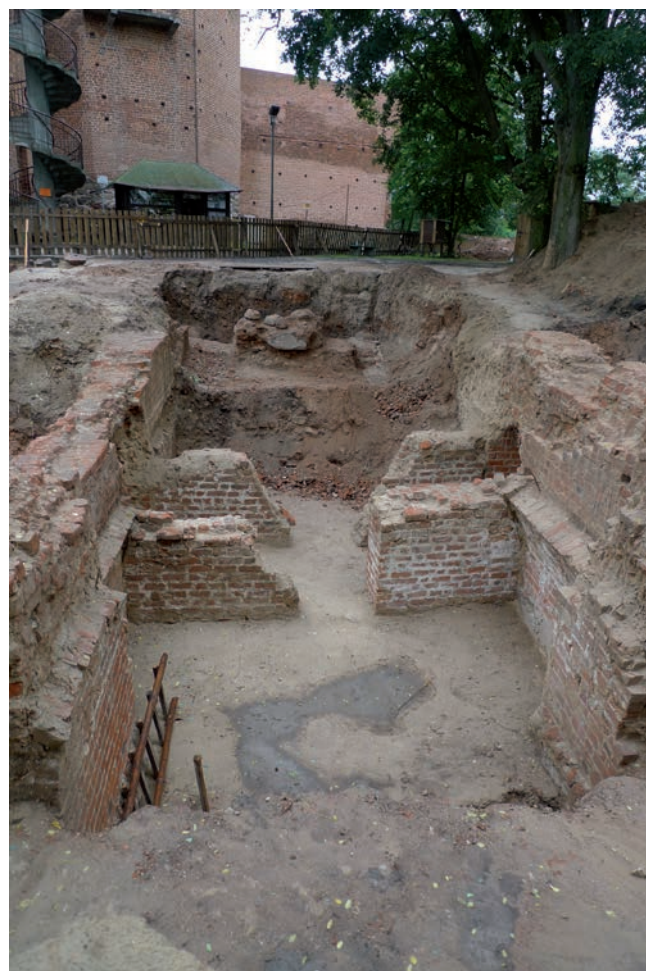
Ryc. 37. Zamek w Kruszwicy, widok ogólny izby więziennej i pomieszczenia dla straży - widok od północy. Fot. R. Karnicki

Fig. 37. Castle in Kruszwica, general view of the prison chamber and a chamber for the guards - view from the north. Photo: R. Karnicki

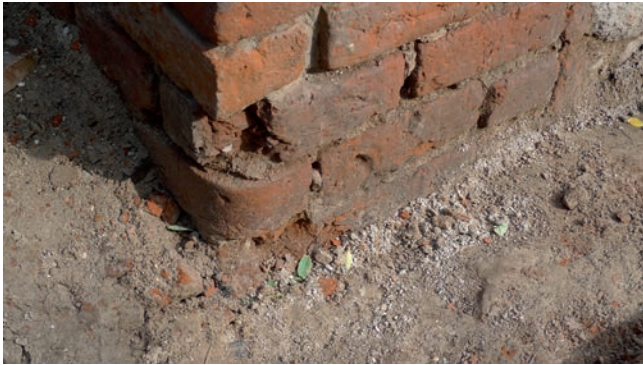
Ryc. 38. Zamek w Kruszwicy, zaokrąglona kształtka średniowiecznego węgara przejścia korytarza w piwnicy. Fot. M. Małachowicz

Fig. 38. Castle in Kruszwica, rounded moulding of the medieval nib of the corridor passage in the cellar. Photo: M. Małachowicz

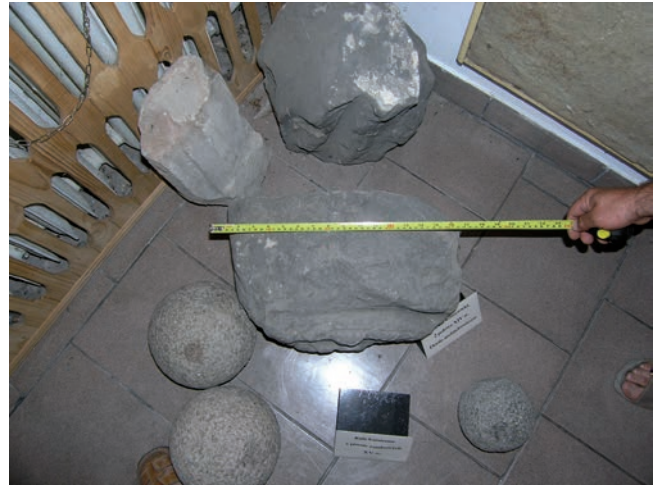
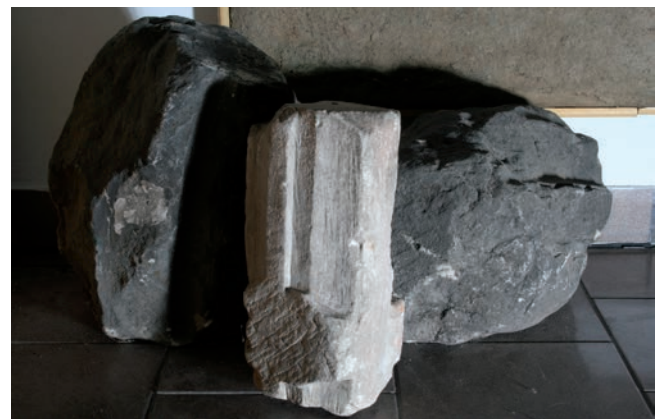
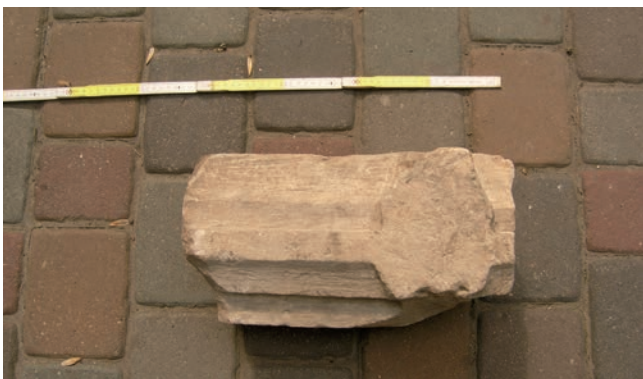
Ryc. 39. Zamek w Kruszwicy, kamieniarka gotyckiego okna Domu Głównego. Fot. M. Maciejewski

Odnaleziona kamieniarka wskazuje że przynajmniej część pomieszczeń mieszkalnych posiadała, już w średniowieczu, podzielone na 4 kwatery, prostokątne okna z kamiennymi, profilowanymi obramieniami (ryc. 39). Odnalezione zostały fragmenty ich słupków, ślimion i belek nadproży. O podobnych oknach wspomina również lustracja z 1616 r. Wśród odnalezionego detalu, brak sklepiennych kształtek żebrowych. Prawdopodobnie sklepienia, bezżebrowe i przeważnie kolebkowe założono głównie nad piwnicami i lochem głodowym. Wyższe kondygnacje przekryto stropami, może za wyjątkiem kaplicy. Na bogaty wystrój reprezentacyjnej części wewnątrz wskazują odnalezione, ozdobne, glazurowane płytki ścienne (ryc. 42).

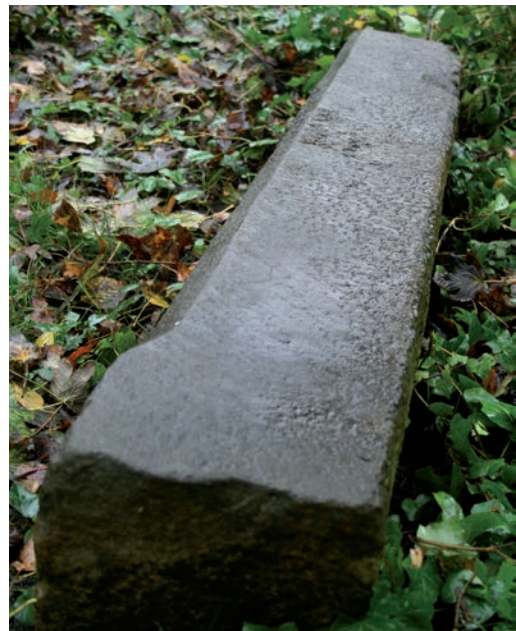
Ryc. 41. Zamek w Kruszwicy, kamienny słupek portalu wewnętrznego. Fot. M. Maciejewski

Fig. 41. Castle in Kruszwica, stone post of the internal portal. Photo: M. Maciejewski

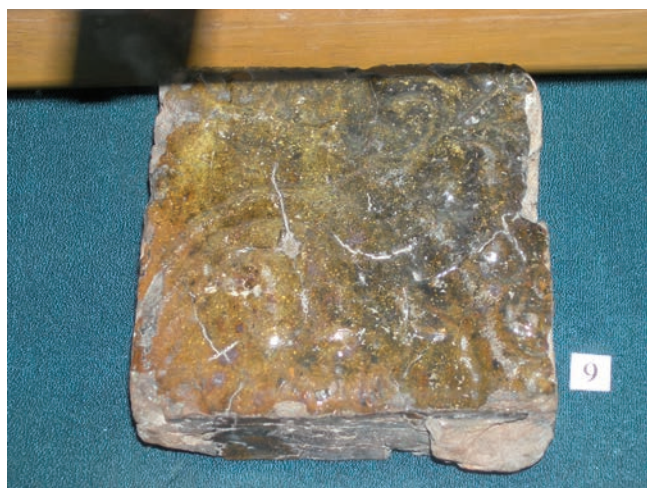
Ryc. 42. Zamek w Kruszwicy, glazurowana płytki ceramiczna.  
Fot. M. Maciejewski

Fig. 42. Castle in Kruszwica, glazed ceramic tile.  
Photo: M. Maciejewski

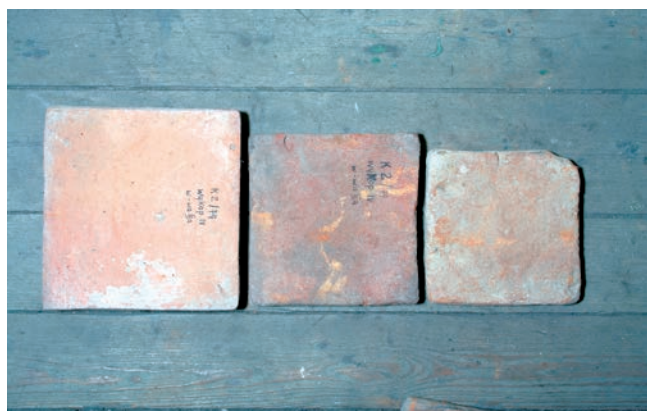
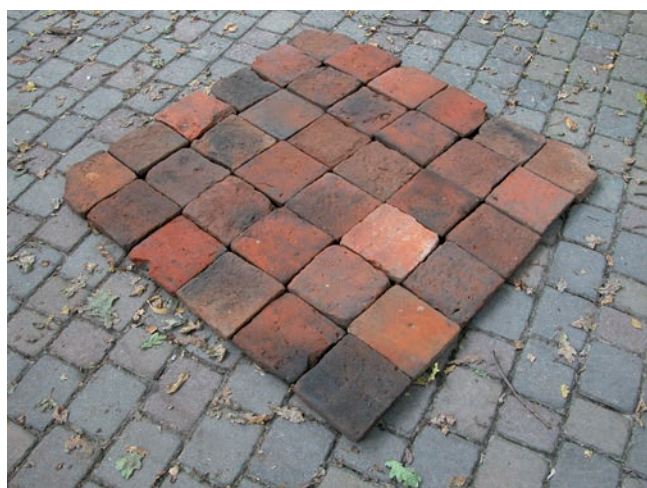
Ryc. 43 a,b. Zamek w Kruszwicy, kwadratowe, gładkie płytki posadzkowe. Fot. M. Maciejewski

Fig. 43 a,b. Castle in Kruszwica, smooth square-shaped floor tiles.  
Photo: M. Maciejewski

Po pożarze z 1591 r. gotycki pałac został przebudowany. Zmodernizowane szczyty podwójnego dachu zostały zwieńczone wieżyczkami z kopulastymi hełmami a na dachach pojawiły się nowe, renesansowe szczyty lukarn. Odnaleziony detal wewnątrz z tego okresu reprezentują kwadratowe, terakotowe płytki posadzkowe o wymiarach 20,5/20,5/3-4 cm oraz ozdobne, glazurowane kafle piecowe (ryc. 43a,b, 12). Odnaleziona została znaczna ilość płytek posadzkowych o zróżnicowanych wymiarach które można wiązać z kilkoma fazami budowlanymi.

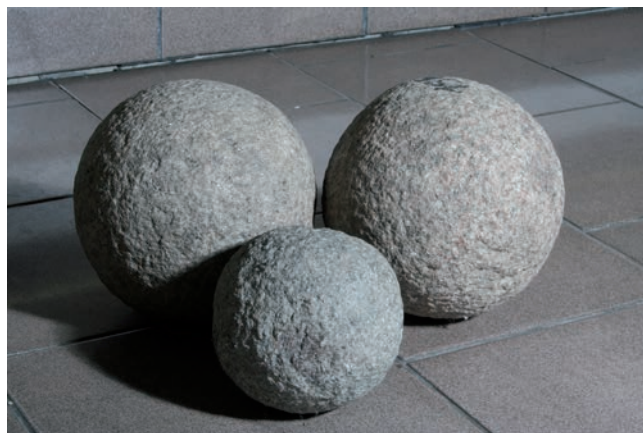
Ryc. 46. Zamek w Kruszwicy, kamienne kule armatnie odnalezione na zamku. Fot. M. Maciejewski

Fig. 46. Castle in Kruszwica, stone cannonballs found in the castle. Photo: M. Maciejewski

Located between the Gate Building and the Mouse Tower was the single-storey half-timbered or wooden building of the Armoury. It was joined to the perimeter wall and covered with a single-pitched roof. This was the where the stone cannonballs found during archaeological research were stored, among other things.

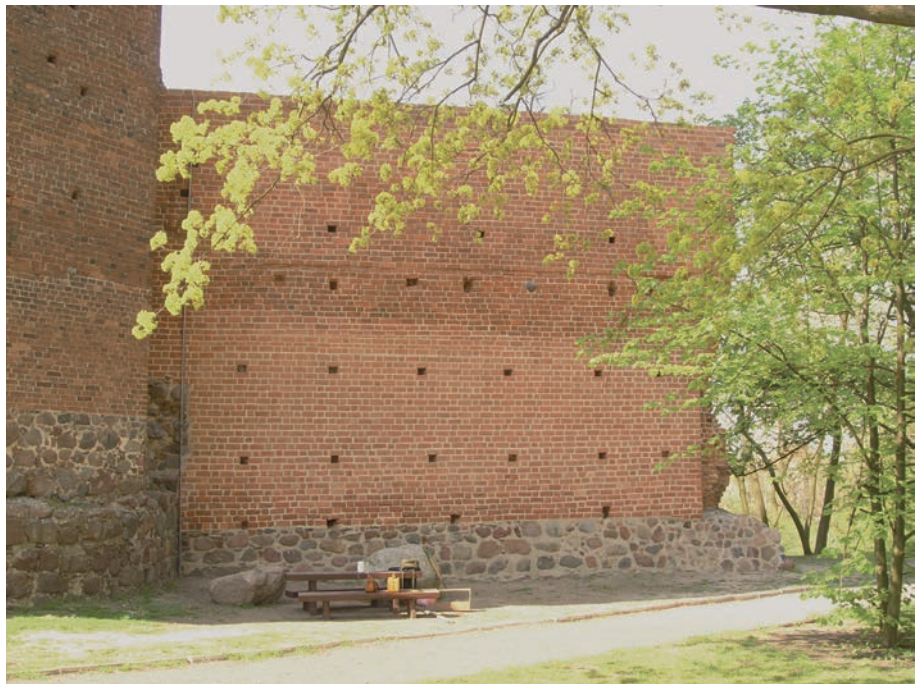
Ryc. 47. Zamek w Kruszwicy, północny odcinek muru obwodowego z widocznym śladem kalenicy dostawionego budynku.  
Fot. R. Karnicki

Fig. 47. Castle in Kruszwica, northern section of the perimeter wall with a visible trace of the ridge of the attached building.  
Photo: R. Karnicki

Na wschód od Mysiej Wieży na murze, na wysokości ok. 5,8 m ponad obecnym poziomem terenu, zachował się relikw tego parterowego budynku, dostawionego do zachowanego odcinka północnego muru obwodowego, w postaci poziomego śladu po kalenicy jednospadowego, podłużnego dachu, (ryc. 47).

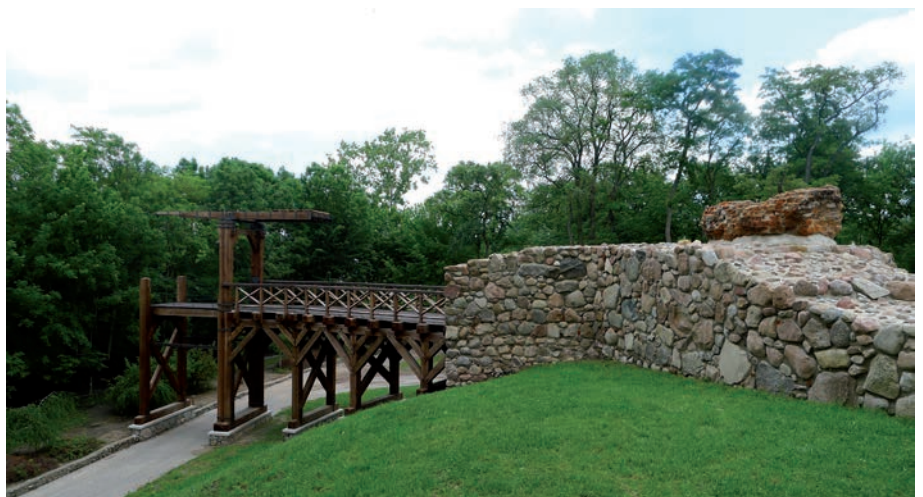
Ryc. 48. Zamek w Kruszwicy, relikty ściany północnej Budynku bramnego, Ostrogi i Szyi bramnej, widok od wschodu.  
Fot. R. Karnicki

Fig. 48. Castle in Kruszwica, relics of the northern wall of the Gate Building, Groyne and Gate Neck, view from the east.  
Photo: R. Karnicki

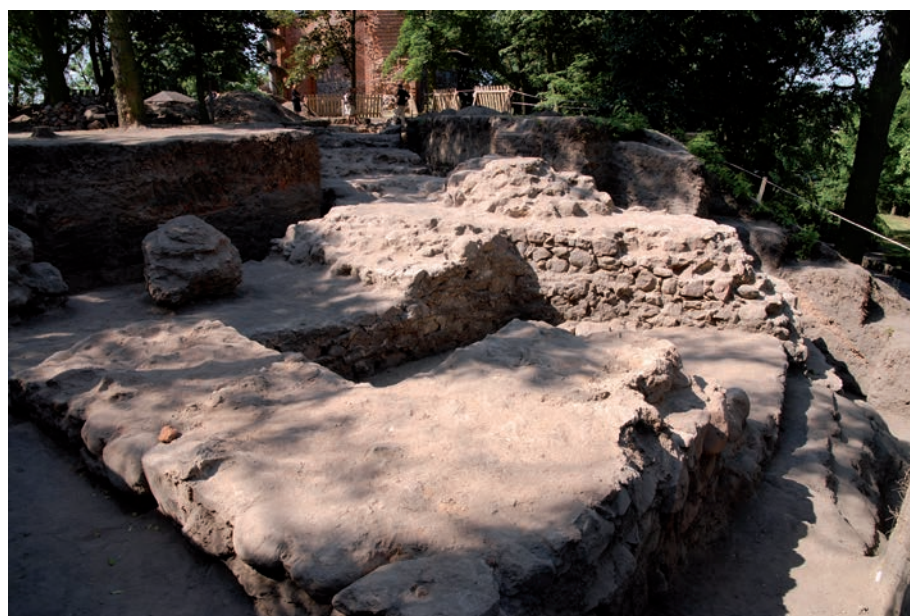
Ryc. 49. Zamek w Kruszwicy, relikty północnego muru obwodowego i ostrogi osłaniającej przedbramie oraz przyczółek mostowy od zachodu – stan po konserwacji i odtworzeniu mostu. Fot. R. Karnicki

Fig. 49. Castle in Kruszwica, relics of the northern perimeter wall and the groyne protecting the gateway and the bridgehead from the west - condition after conservation and reconstruction of the bridge. Photo: R. Karnicki

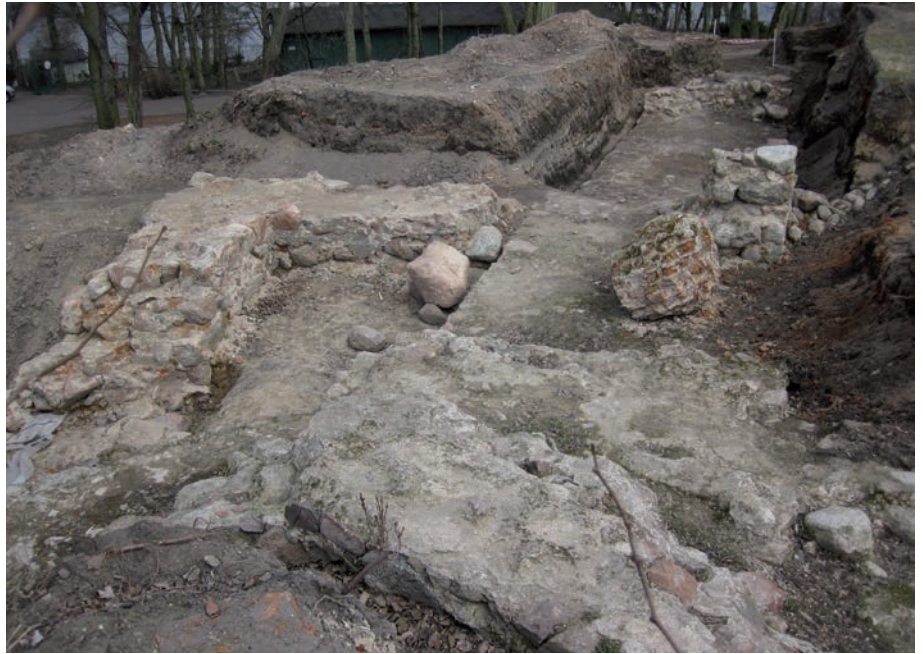
Ryc. 50. Zamek w Kruszwicy, relikty ściany północnej Budynku bramnego, Ostrogi i obwodu Szyi bramnej, widok od zachodu. Fot. R. Karnicki

Fig. 50. Castle in Kruszwica, relics of the northern wall of the Gate Building, Groyne and the perimeter of the Gate Neck, view from the west. Photo: R. Karnicki

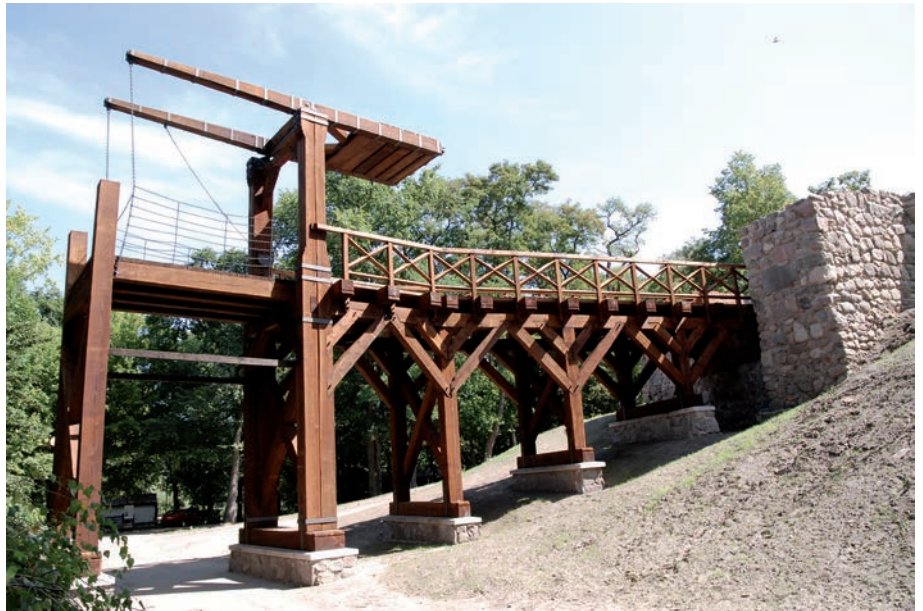
Ryc. 52. Zamek w Kruszwicy, próba rekonstrukcji mostu zamkowego z fazy III (po 1591 r.). Oprac. M. Małachowicz, R. Karnicki, 2013 r.

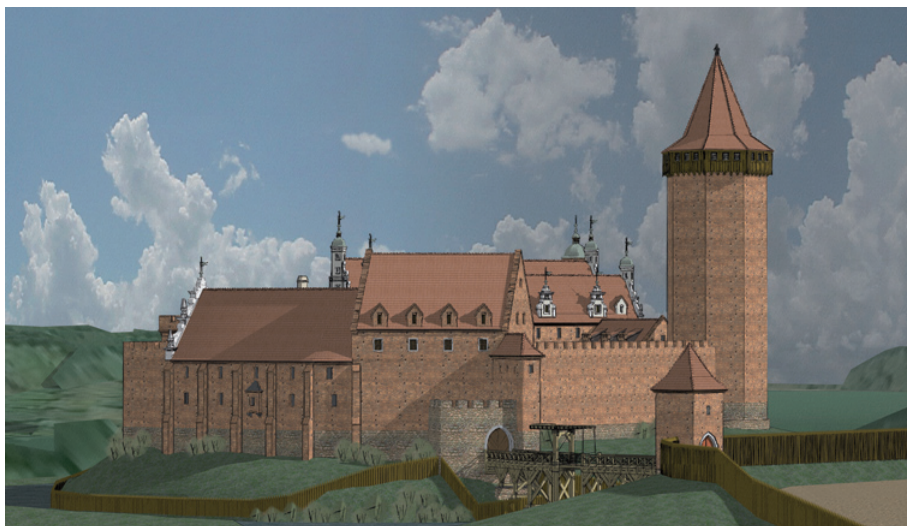
Ryc. 53. Zamek kruszwicki, widok od północnego wschodu, próba rekonstrukcji zabudowy zamku z fazy III (po 1591 r.).  
Oprac. M. Małachowicz, R. Karnicki, 2017
