Techniki rozbiórki krzyżackich obiektów warownych w średniowieczu (Potterberg, Nieszawa, Toruń, Papowo Biskupie)

Abstrakt: Tematem artykułu jest rozbiórka kilku wybranych założeń krzyżackich, mających mury o konstrukcji drewniano-ziemnej (w 1283 r., Potterberg), ceglanej (w XV w., zamki w Nieszawie i Toruniu) lub kamiennej (w XV w., Papowo Biskupie). Omówiono okoliczności podjęcia tych prac oraz próbę rekonstrukcji przebiegu i organizacji tych przedsięwzięć na podstawie źródeł pisanych oraz wyników dotychczasowych badań archeologicznych.

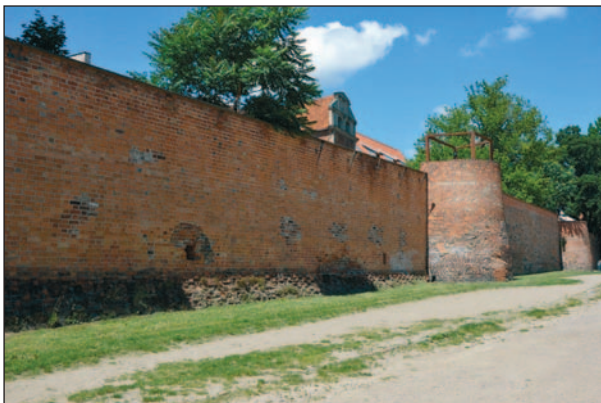
Ryc. 3. Toruń. Mur oporowy z drugiej połowy XV w. przy ul. Podmurnej, widok od strony południowo-wschodniej (fot. D. Szczupak)

Fig. 3. Toruń. A retaining wall from the second half of the 15th c. at Podmurna Street, viewed from the south-east (photo by D. Szczupak)

budowlanych w zachodniej części przedzamcza (obmurowanie wału i wystawienie Dworu Bractwa św. Jerzego) (rys. 3, 4) oraz po północnej stronie Stawu Komtura, przed murem nowomiejskim (mur oporowy wału), które rozpoczęto jeszcze w drugiej połowie XV w.³² W latach sześćdziesiątych XV w. prowadzono również prace budowlane przy toruńskiej bazylice katedralnej św. Janów³³. Co prawda nie ma na ten temat bezpośrednich wiadomości, ale nie można całkowicie wykluczyć możliwości wykorzystania pewnej liczby cegieł rozbiórkowych również w trakcie tych przedsięwzięć. Jedynie badania porównawcze pomiarów cegieł z wymienionych obiektów oraz dawnego zamku komturskiego mogłyby umożliwić potwierdzenie lub zanegowanie powyższego przypuszczenia.

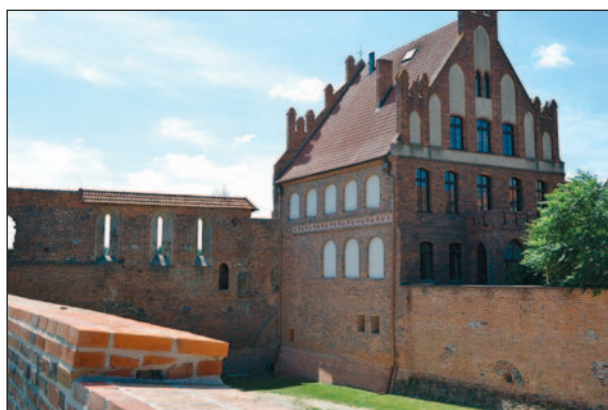
Ryc. 4. Toruń. Dwór Bractwa św. Jerzego (Dwór Mieszczański), widok od strony północno-wschodniej (fot. D. Szczupak)

Fig. 4. Toruń. The house of St George's Fraternity (Burgher House), viewed from the north-east (photo by D. Szczupak)

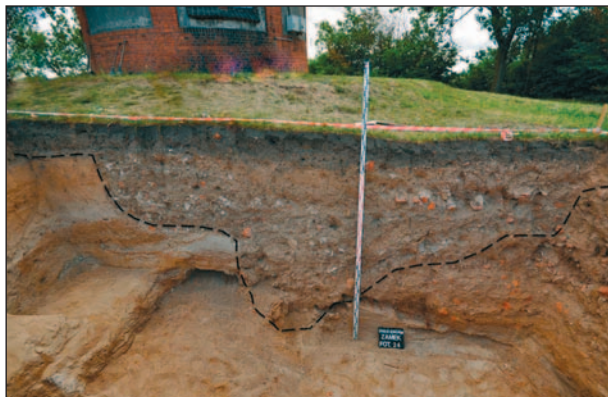
Ryc. 5. Kowalewo Pomorskie. Negatyw rozbiórkowy kurtyny zamku wysokiego zarejestrowany podczas badań archeologicznych, w obrębie wykopu nr 4 (wg Wiewióra M., Wasik B. 2017, s. 141, rys. 6)

Fig. 5. Kowalewo Pomorskie. The demolition cut of the curtain wall of the upper castle found during the excavations in trench 4 (after Wiewióra M., Wasik B. 2017, p. 141, fig. 6)

W przypadku zamków murowanych przed rozpoczęciem rozbiórki murów należało najpierw zdemontować wszelkie elementy wyposażenia, skrzydła drzwiowe oraz okna. Konieczne było również skucie tynku ze ścian wszystkich pomieszczeń. Pierwszym etapem właściwych prac rozbiórkowych było zdjęcie poszycia dachu oraz konstrukcji więźby dachowej. Następnie, już po usunięciu sklepień lub drewnianych stropów, rozbierano mury — poczynając od korony, stopniowo coraz niżej, niekiedy aż do stopy fundamentu. O takim zakresie prac mogą świadczyć przede wszystkim negatywy porzbiórkowe murów poszczególnych skrzydeł budowli. Pozostałości takie zaobserwowano w trakcie badań archeologicznych w Grudziądzu, Kowalewie Pomorskim, Starogrodzie i Unisławiu (rys. 5, 6). Zarejestrowane w obrębie tych założeń negatywy z reguły wypełnione były warstwami piasku, drobnego gruzu, zaprawy lub gliny, a ich miąższość wynosiła zazwyczaj kilkadziesiąt centymetrów⁴².

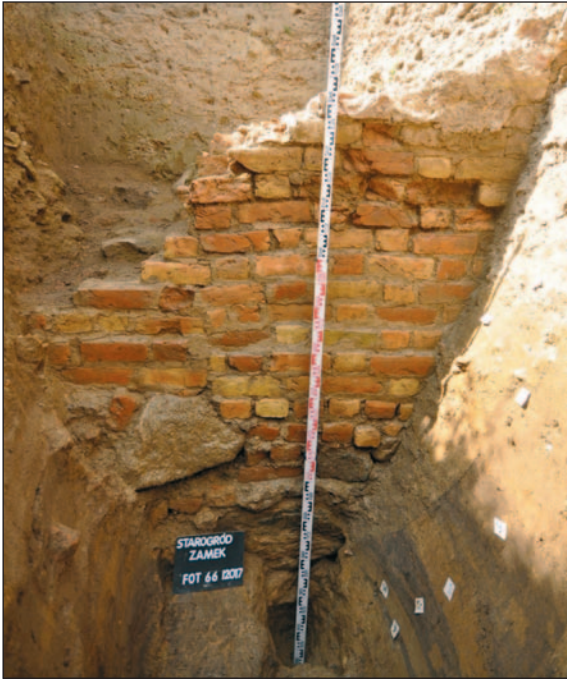
Ryc. 7. Starogród. Fundament muru parchamu odsłonięty podczas badań archeologicznych w obrębie wykopu nr 1 (wg Wasik B. 2017c, s. 39, rys. 17)

Fig. 7. Starogród. The foundation of the Zwinger wall uncovered during the excavations in trench 1 (after Wasik B. 2017c, p. 39, fig. 17)

⁴⁵ Wasik B. 2017c, s. 41. Odsłonięty mur miał grubość 2,6 m, a jego wysokość określono na ok. 3,2 m. Należy jednak zaznaczyć, że jego odsłoniętą górną partię (ok. 0,5 m) stanowiło wyłącznie odspojone lico, co przesądziło o konieczności jego rozebrania w trakcie eksploracji wykopu. Ze względów bezpieczeństwa nie osiągnięto również stopy wspomnianego muru (Wasik B. 2017c, s. 40–41; Wasik B. 2017d, s. 40).
