JANUSZ FIRLET, ZBIGNIEW PIANOWSKI

## BADANIA WERYFIKACYJNE PRZED PÓŁNOCNĄ ELEWACJĄ PAŁACU KRÓLEWSKIEGO NA WAWELU W 1985 R. PROBLEM WCZESNOŚREDNIOWIECZNEJ REZYDENCJI KSIĄŻĘCEJ

#### VERIFYING INVESTIGATIONS OUTSIDE THE NORTH ELEVATION OF THE ROYAL PALACE ON WAWEL HILL IN 1985. PROBLEM OF THE EARLY MEDIEVAL PRINCE'S RESIDENCE

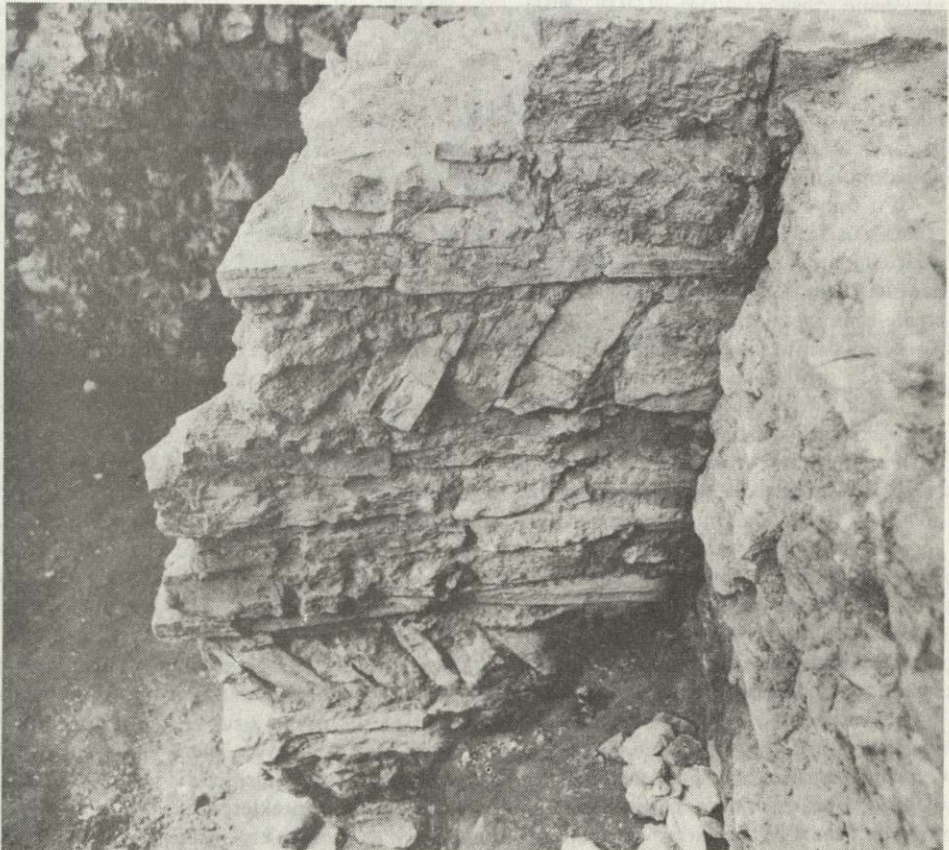
Ryc. 1. Kraków-Wawel, rejon XIV przed pdn. elewacją pałacu królewskiego. Wewnętrzne lico wschodniej ściany „sali” o 24 słupach”

Region XIV outside the north wall of the royal palace. Inner face of the east wall of the „hall with 24 posts”

powierzchni, jest oblepione związanymi zaprawą nawarstwieniami najstarszego wału obronnego, oraz część górną, wykonaną w rozszerzającym się wkopie, licowaną dużymi płytami wapienia, układanymi poziomo i ukośnie (*opus spicatum*), ryc. 1. Niezwykle staranny wążek muru czyni wrażenie partii naziemnej, lecz właściwa część naziemna, zachowana w małym fragmencie przy ścianie pałacu, wykonana jest z dużych, dość płaskich ciosów wapiennych, położonych na warstwie kamieni płytowych. Mur jest znacznie uszkodzony głębokim wkopem sięgającym do skały, niszczącym także i inne mury wczesnośredniowieczne.

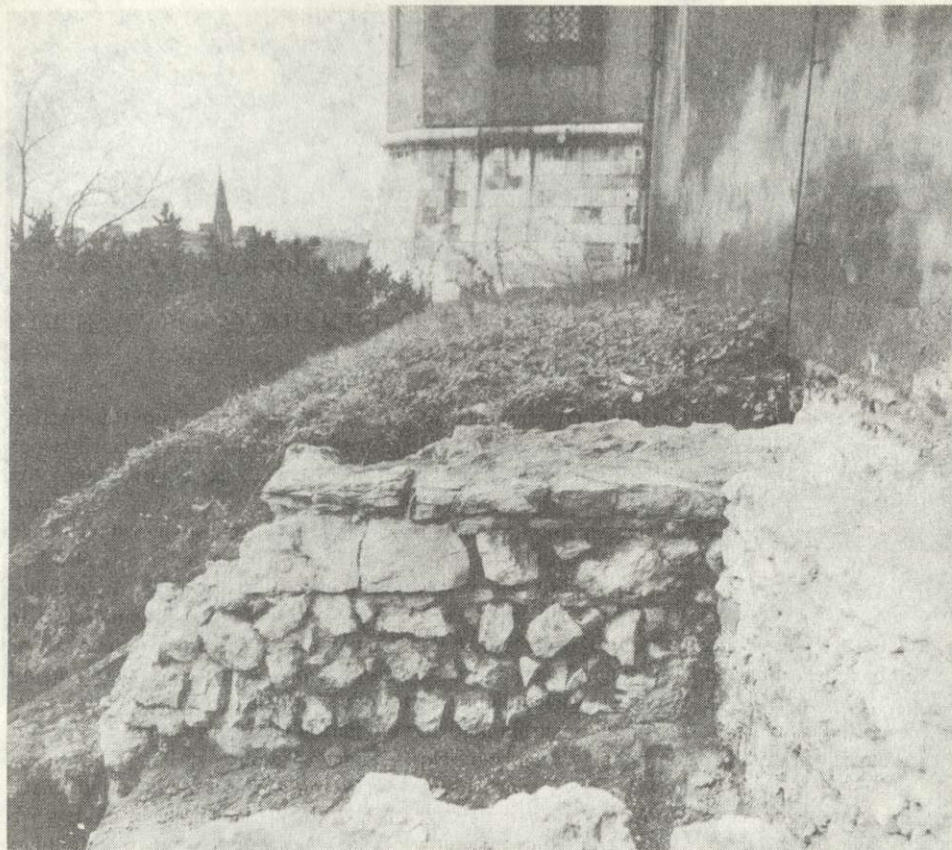
Ryc. 2. Kraków-Wawel, rejon XIV przed pdn. elewacją pałacu królewskiego. Wewnętrzne lico wschodniej ściany budynku romańskiego przybudowanego do „sali o 24 słupach”

Region XIV outside the north elevation of the royal palace. Inner face of the east wall of the Romanesque building added to the „hall with 24 posts”

Technika wykonania murów budowli młodszej jest zdecydowanie odmienna, niż sposób wykonania ścian „sali”. Fundamenty, sadowione na skale, ułożone są z warstw łamanego wapienia, przy czym często są to kamienie płaskie, kładzione skośnie, czym nawiązują – mniej lub bardziej wyraźnie – do wążka *opus spicatum* (ryc. 2). Pomiędzy licem a wnętrzem muru brak tak wyraźnych różnic, jak w fundamentach „sali”. Natomiast we wschodniej ścianie budowli młodszej dają się wyróżnić dwie partie tego samego fundamentu, charakteryzujące się odmiennym wykonaniem. Część południowa, wchodząca pod budynek pałacu królewskiego, jest kładzona z drobnych, spłaszczonych kamieni w niemal klasycznym wążku *opus spicatum*. Część północna, nakładająca się na poprzednią, wykonana jest z zupełnie innych, dużych kamieni o zróżnicowanych kształtach. Jedynie na niewielkich odcinkach występuje wążek, będący reminiscencją *opus spicatum*. W bardzo podobny sposób wzniesiony jest fundament zachodniej części kościoła św. Gereona na dziedzińcu Batorego.

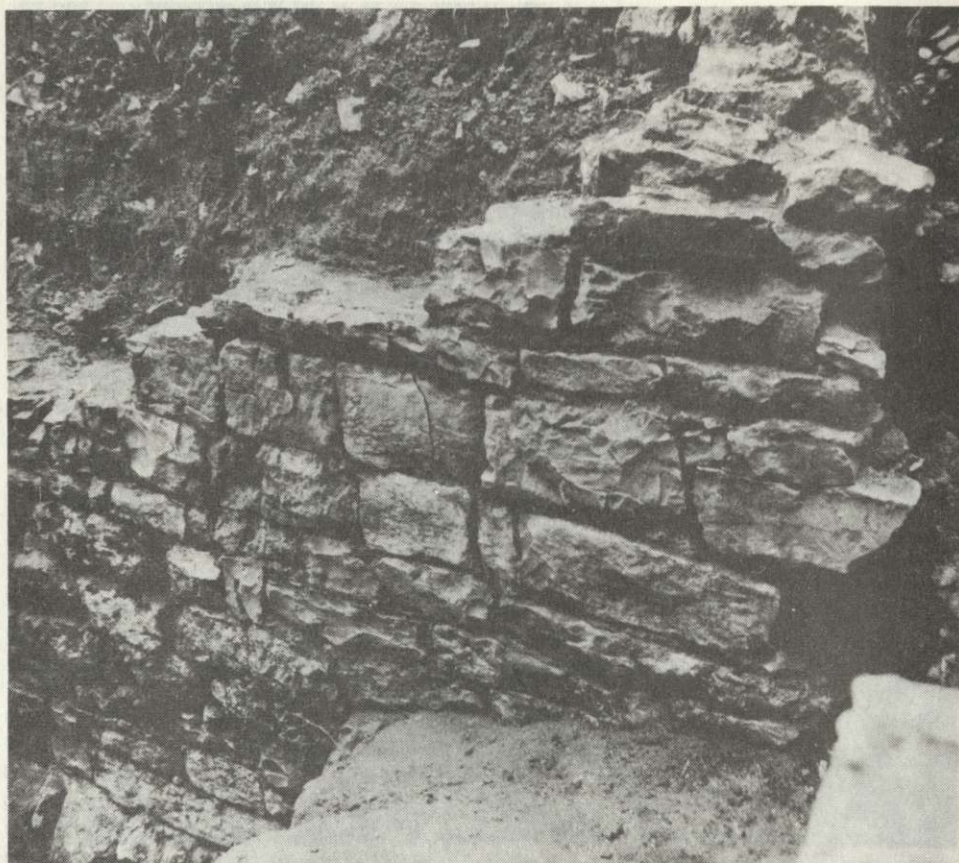
Ryc. 3. Kraków-Wawel, rejon XIV przed pdn. elewacją pałacu królewskiego. Zewnętrzne, ciosowe lico fundamentu (!) zachodniej ściany ryzalitu budowli romańskiej

Region XIV outside the north elevation of the royal palace. Outer ashlar face of the west foundation (!) of the projection of the Romanesque building

techniką *opus emplectum*, licowane ciosami wapiennymi o sześciennym kształcie. Podobny wątek posiadają ściany ryzalitu („mniejszej baszty”), których ciosowe lica schodzą w dół niemal do powierzchni skały, choć niewątpliwie były to partie fundamentowe, wykonane w rozległym, szerokoprzestrzennym wkopie (ryc. 3). Duży procent ciosów posiada powierzchnie licowe bardziej zbliżone do kwadratu niż wydłużonego prostokąta, czym różnią się one od materiału użytego do licowania ścian „sali o 24 słupach”.
