POLSKA
AKADEMIA
NAUK

ANDRZEJ RACHOCKI

PRZEBIEG I NATEŻENIE
WSPÓŁCZESNYCH
PROCESÓW RZECZNYCH
W KORYCIE RADUNI

COURSE AND INTENSITY
OF PRESENT-DAY FLUVIAL PROCESSES
IN THE RADUNIA RIVER AS EXAMPLE

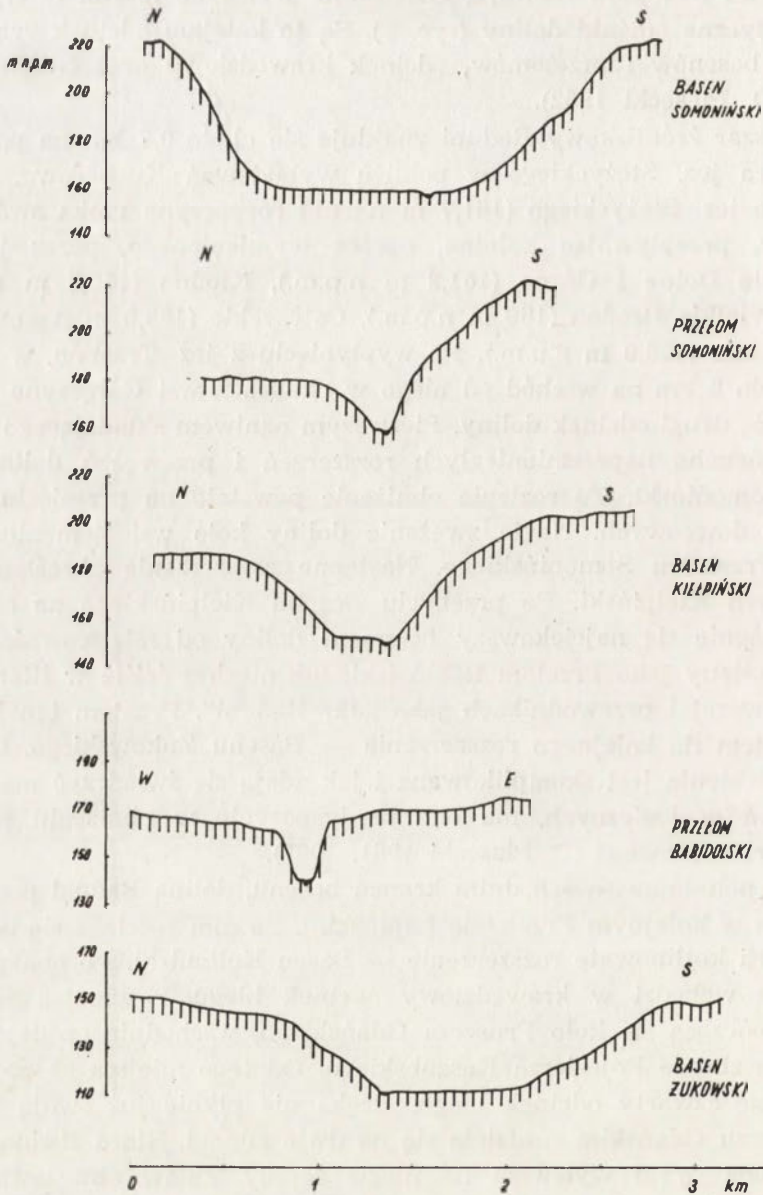
Ryc. 3. Profile poprzeczne środkowego odcinka doliny Raduni.

wody do napędzania młyna pracującego tam od końca XVII w. do osiemdziesiątych lat XIX w. W morfometrii zboczy przełomu rysuje się wyraźna przewaga wysokości względnej zbocza południowego (patrz ryc. 3). Wynika ona, jak przypuszczam, z faktu wypreparowania doliny na kontrakcie wysoczyzny morenowej (220—240 m n.p.m.) ze zdegradowanym erozyjnie sandrem (170—175 m n.p.m.) budującym zbocze północne. Tłumaczenie różnic wysokości zboczy przełomu rozcięciem przez ciek insekwentny jest mało przekonywujące (D. Piasecki 1962, str. 100). Doliny insekwentne nie zawsze cechują się zboczami o nierównej wysokości względnej (M. Klimaszewski 1963, str. 216). Natomiast z definicji wynika, że nie wykazują one żadnego związku z budową geologiczną podłoża. Nasuwa się więc myśl, iż na obszarach zasypania lodowcowego, mamy do czynienia prawie wyłącznie z dolinami insekwentnymi wykazującymi słaby lub żaden związek z warunkami geologicznymi podłoża. W tym rozumieniu Przełom Somoniński nie jest zjawiskiem wyjątkowym, a przypisywanie mu cech zapożyczonych z terminologii właściwej geomorfologii strukturalnej prowadzi do nieporozumień.

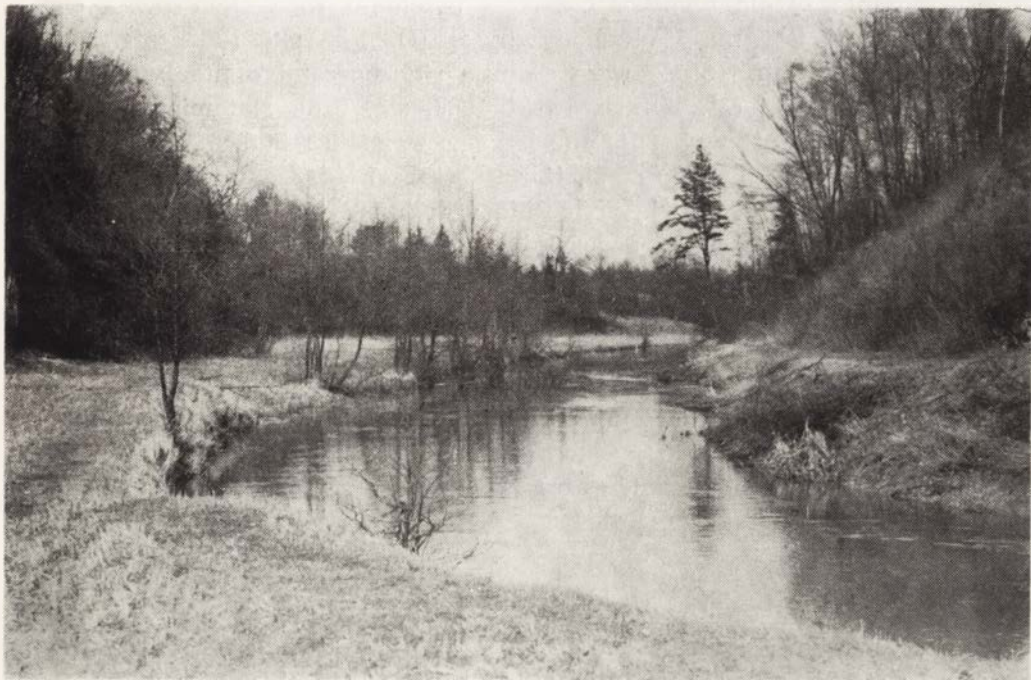
Fot. 1. Przełom Somoniński
1. The Somonino gap
1. Сомонинский прорыв

Przełom Somoniński jest wybitnym zwężeniem doliny (fot. 1), którym Radunia przepływa z Basenu Somonińskiego do Basenu Kiełpińskiego. Morfologicznie jest to płaskodenna dolina rzeczna o wyrównanym spadku (poniżej 1‰). Mimo iż z mianem przełomu kojarzą się zazwyczaj spadki niewyrównane i wyższe niż w odcinkach przyległych, wpływające na przyspieszenie prędkości płynięcia wody, w omawianym przypadku zjawisko to nie występuje. Pierwszy człon nazwy odnosić więc należy raczej do cech rzeźby doliny niż cech hydrologicznych rzeki. Szerokość dna dolinnego w obrębie przełomu waha się od 30 do 60 m. Na wyrównanie jego spadku, przynajmniej w początkowym odcinku, miał wpływ zamulony obecnie całkowicie, sztuczny staw dostarczający

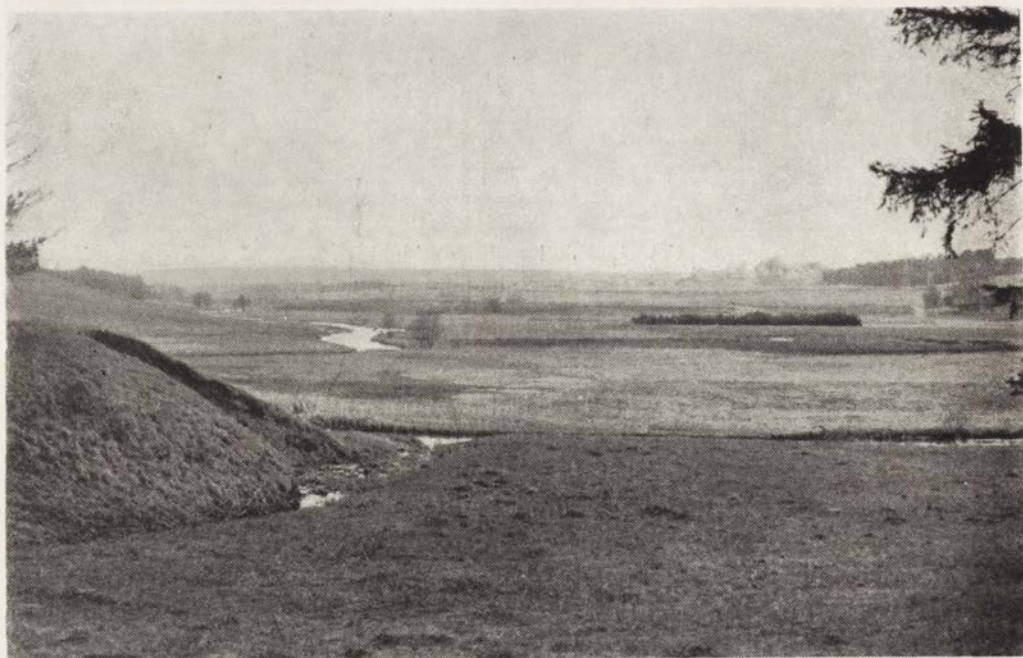
Fot. 2. Środkowa część Basenu Kiełpińskiego
2. Middle part of Kiełpino basin
2. Центральная часть Келпинского водоема

Basen Kiełpiński, w którym kończy się omówiony przełom (fot. 2), jest rozciągającym się w kierunku równoleżnikowym rozsze-

rzeniem doliny. Szerokość dna tej formy wynosi od około 400 m w części centralnej do 100—150 m na krańcach wschodnim i zachodnim. Zbocza znacznie łagodniejsze niż w przełomie mają nachylenie 15—35°. Jedyne w miejscach martwych, utrwalonych roślinnością, podcięć brzegowych nachylenia zboczy przekraczają 40°. Oprócz tych przypadków zbocza basenu łączą się z jego dnem łagodnie bez widocznych załomów. W obrębie dna basenu stwierdzono istnienie poziomów terasowych o wysokościach względnych: 2,5; 4; 6 i 10 m. Badania materiału budującego poszczególne poziomy wykazują znaczne różnice. Poziomy wyższe zbudowane są z warstwowych piasków średnioziarnistych z przewarstwieniami żwirków i piasków gruboziarnistych. Poziomy niższe 2,5 i 4 m zbudowane są z utworów, które powstały w zamkniętym zbiorniku wodnym. Są to naprzemianległe warstwy mułków i drobnoziarnistych lub pylastych piasków. Taką budowę wewnętrzną poziomu 4 m obserwować można w podcięciu brzegowym na wysokości przystanku kolejowego Kiełpino Kartuskie (fot. 3), a także we fragmentach poziomu 2,5 m na wschód od drogi Kiełpno — Wyczechowo oraz na wschodnim krańcu basenu.

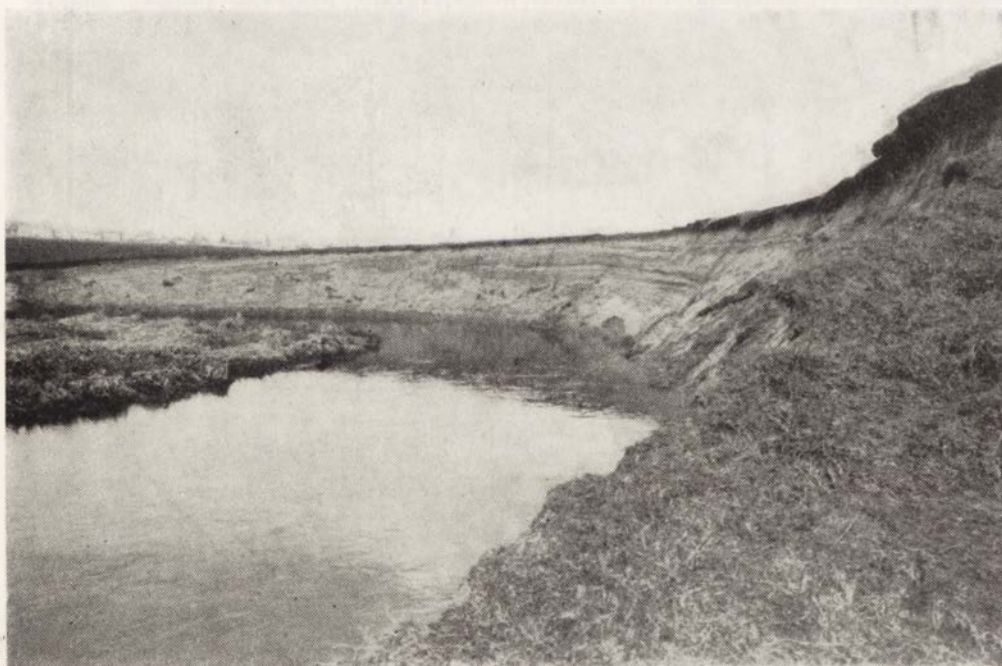
Fot. 3. Basen Kiełpiński — podcięcia poziomu terasy 4 m
3. The Kiełpino basin — undercut level of 4 m terrace
3. Келпинский водоем — размываемый склон террасы 4 м

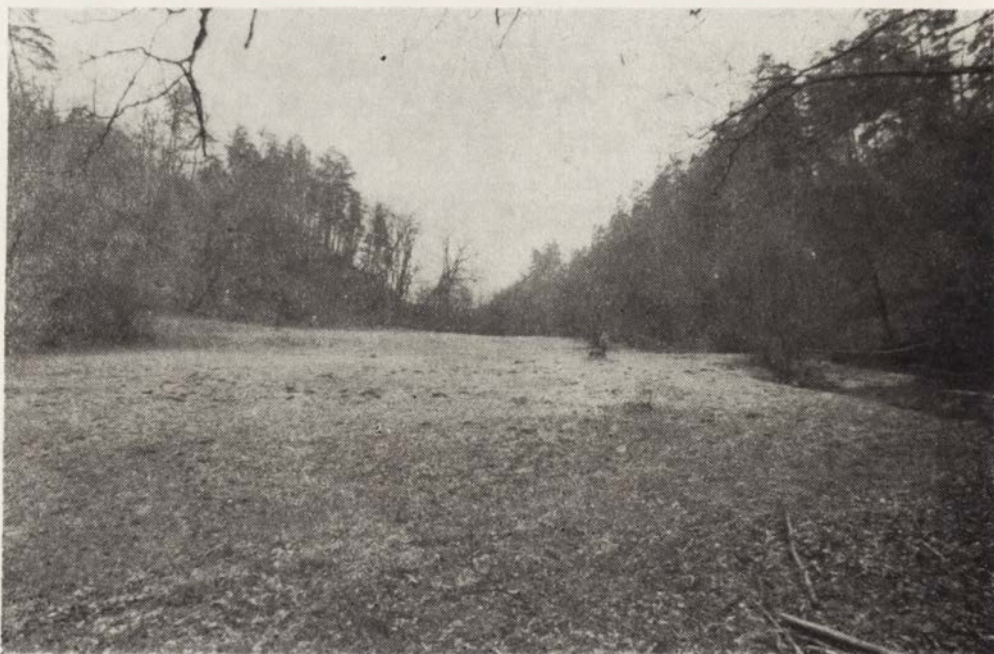
Fot. 4. Przełom Babidolski
4. The Babidoły gap
4. Бабидольсктй прорыв

Przełom Babidolski, zaczynający się na wschodnim krańcu Basenu Kiełpińskiego, jest najciekawszym odcinkiem doliny Raduni. Jego przebieg jest prostoliniowy, a długość wynosi około 6 km. Szerokość dna dolinnego w rozszerzeniach osiąga maksymalnie 150—170 m, w przewężeniach wartość ta spada do 30 m. Na ogół szerokość dna waha się w granicach 50—80 m. Nachylenie zboczy przełomu jest znaczne i z reguły nie mniejsze niż 40° . Nierzadkie są wypadki, kiedy na długich odcinkach zbocza osiągają nachylenie 60° . Na zachowanie tak znacznych nachyleń decydująco wpłynęła roślinność, która szybko utrwałała i utrwała nadal najbardziej strome nawet części aktywnych podcięć rzecznych. Współcześnie, na całej swej długości zbocza przełomu pokryte są lasem (ryc. 4, 5, 6).

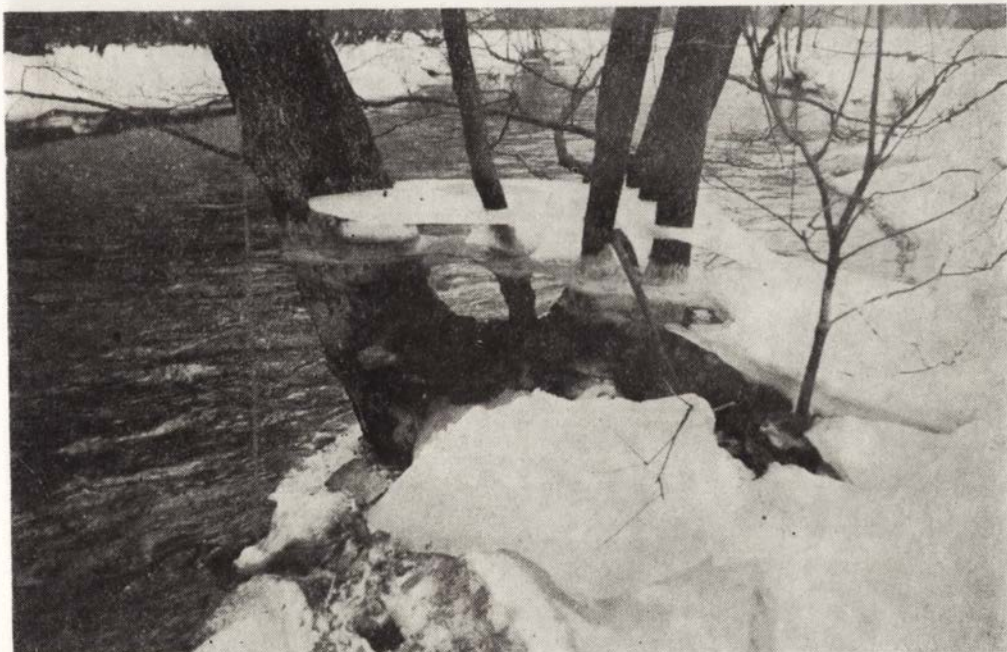
Fot. 6. Ślad maksymalnego wezbrania w Przełomie Babidolskim
6. Trace of highest flood level in Babidoły gap
6. Следы половодья в Бабидольском прорыве

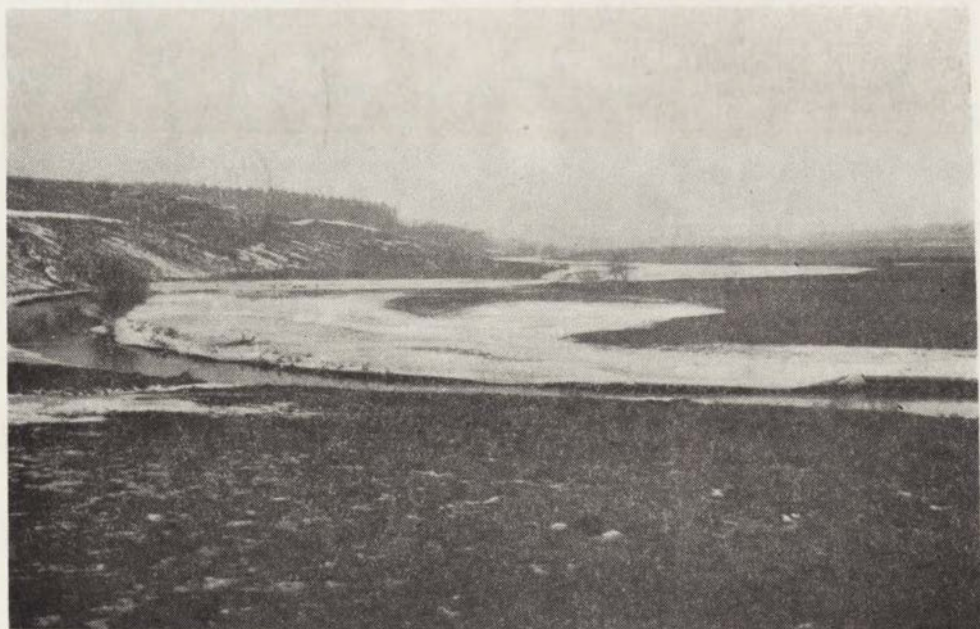
Fot. 8. Basen Kiełpiński pokryta lodem terasa zalewowa
8. The Kiełpino basin, ice-covered overflood terrace
8. Келпинский бассейн, пойма, покрытая льдом

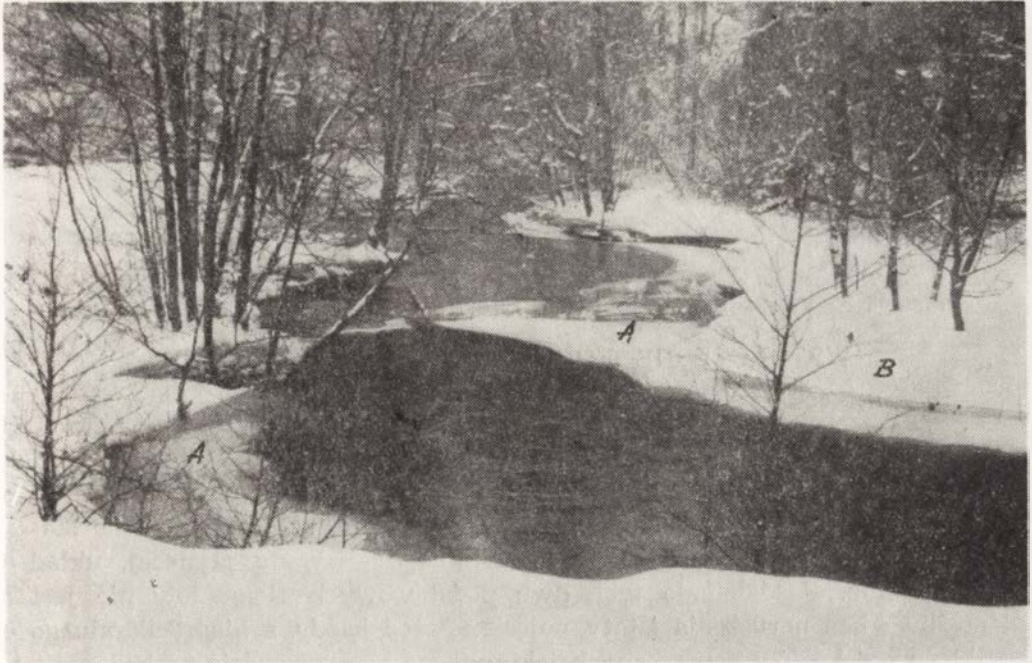
Fot. 9. Przykład zlodzenia rzeki w Przełomie Babidolskim (luty 1972) A. wtórny lód brzegowy, B. Pokrywa lodowa na terasie zalewowej

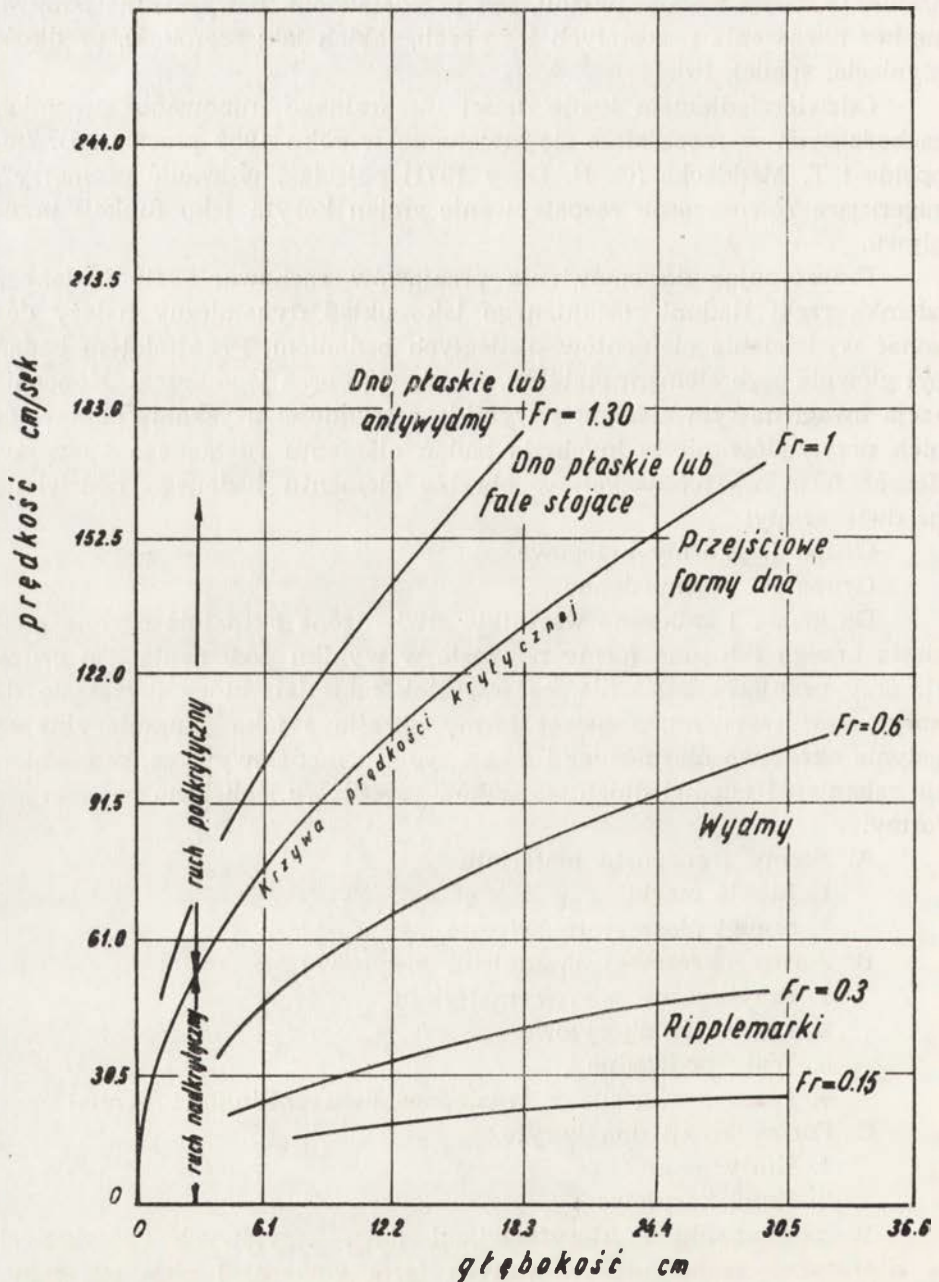
Ryc. 13. Zależności form dennych od warunków przepływu (wg D. B. Simonsa i E. V. Richardsona 1960).

Fig. 13. Interdependence between forms of river floor and flow conditions (after D. B. Simons and E. V. Richardson, 1960)

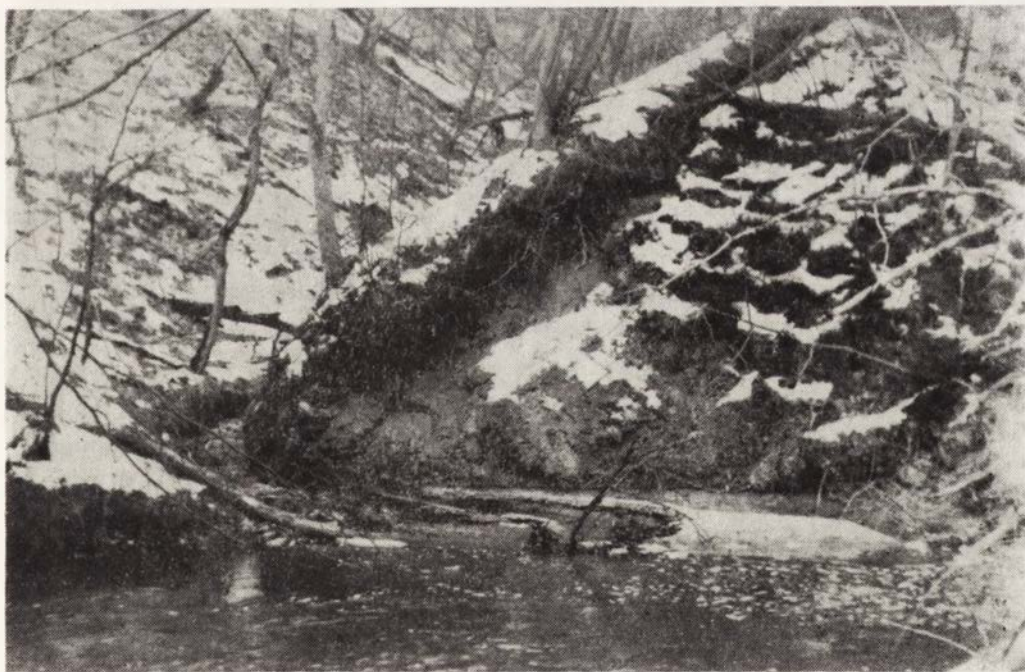
Fot. 10. Rozcięcie stożka napływowego bocznego dopływu Raduni
10. Dissection of alluvial cone in lateral Radunia tributary
10. Размыв конуса притока Радуня

Występowanie podcięć typów B i C jest wyraźnie ograniczone istnieniem wychodni szarej gliny. Obserwować je można głównie w dolnym odcinku przełomu (poniżej mostu drogowego). Stanowiąca warstwę nieprzepuszczalną, szara glina morenowa powoduje, iż na kontakcie jej stropu z nadległymi osadami glacjofluwialnymi z reguły tworzą się liczne wysięki wód gruntowych. Dają one początek nikłym strugom wody rozcinającym dolne, gliniaste części podcięć. W okresie letnim działalność tych strug ogranicza się wyłącznie do erozji liniowej modelującej dolną część podcięcia przy pomocy drobnych żłobin, z których materiał wynoszony jest bądź bezpośrednio do rzeki, bądź na okres międzywezbraniowy, deponowany jest w formie małych stożków napływowych rozmywanych następnie w czasie trwania podwyższonych stanów wody. U wylotów nielicznych dolin bocznych, odwadnianych przez cieki stałe będące odpykami Raduni tworzą się również stożki napływowe, które bądź są częściowo rozmywane przez rzekę główną bądź w okresach obniżonych stanów wody rozcinane i wyprzątane przez ciek, który je pierwotnie usypał (fot. 10).

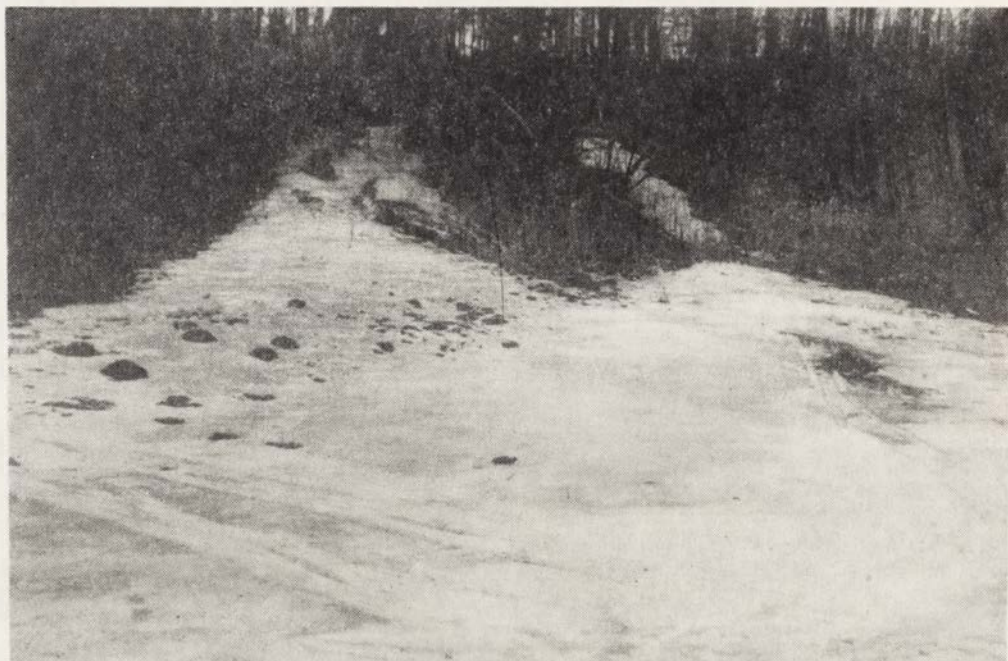
Fot. 11. Lodospady w obrębie zboczy i powierzchni terasy 2 m
11. Icefalls within scarps and surface of 2 m terrace
11. Сползание льдин на склонах и поверхности террасы 2м

W okresie zimowym wypływająca z wysięków woda zamarza i tworzy na podcięciach lodospady, które spływają do rzeki tworząc klify lodowe o wysokościach 0,2 — 0,3 m. Wysięki położone poza obrębem podcięć z dala od koryta pokrywają lodową skorupę znaczne niekiedy powierzchnie terasy zalewowej lub teras wyższych (fot. 11).

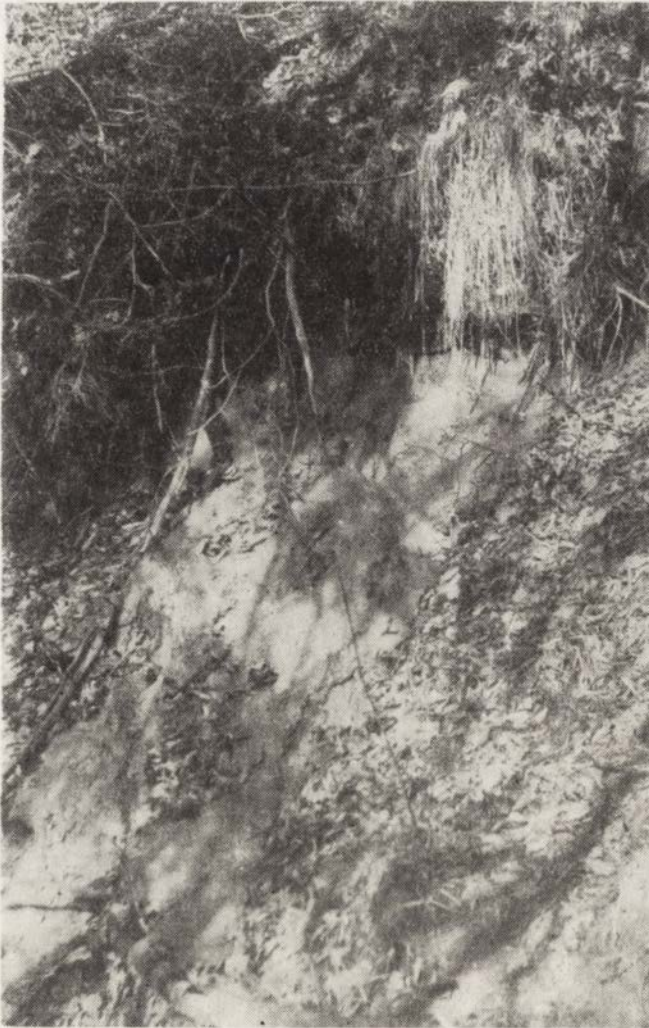
Fot. 12. Sciekanie materiału w górnej części podcięcia
12. Downglide of loose material in upper part of undercutting
12. Стеkanie материала в верхней части подмытого берега

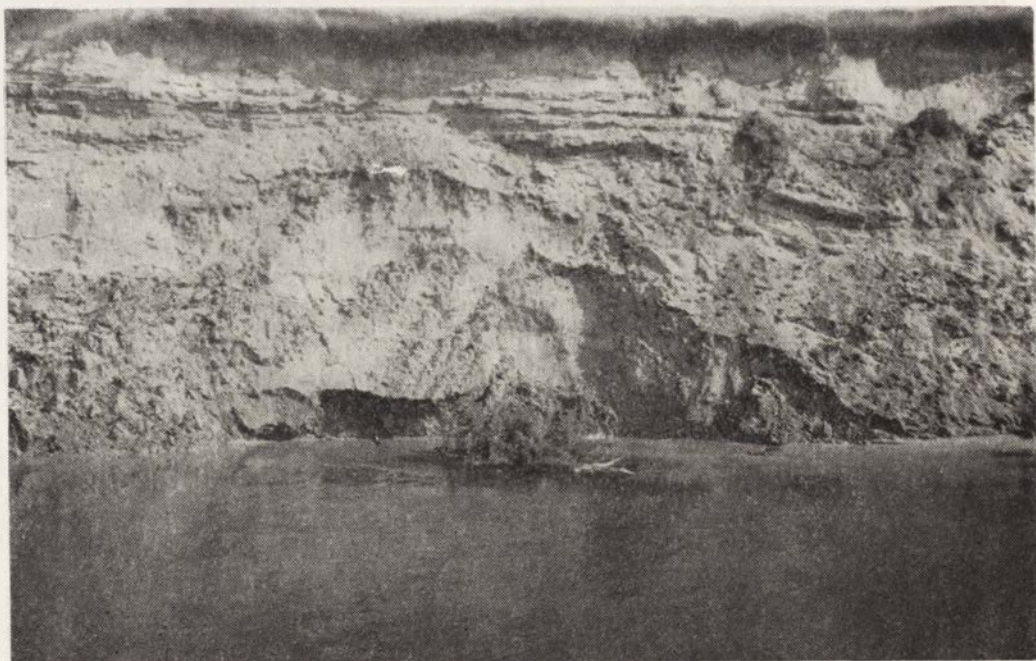
Fot. 13. Przykład niszczenia podcięcia w terasie 4 m

wym najważniejszym procesem przygotowującym niszczenie podcięcia jest infiltracja wody rzecznej w brzegi koryta. Na skutek infiltracji, której zasięg pionowy zgodny jest z oscylacjami stanów wody, zmieniają się cechy stabilności przepojonego wodą materiału brzegowego. Warstwa nawodniona upłynnia się, ścieka ku osi koryta i tym samym pozbawia nadległy materiał podparcia, co z kolei powoduje jego osuwanie się również do koryta.

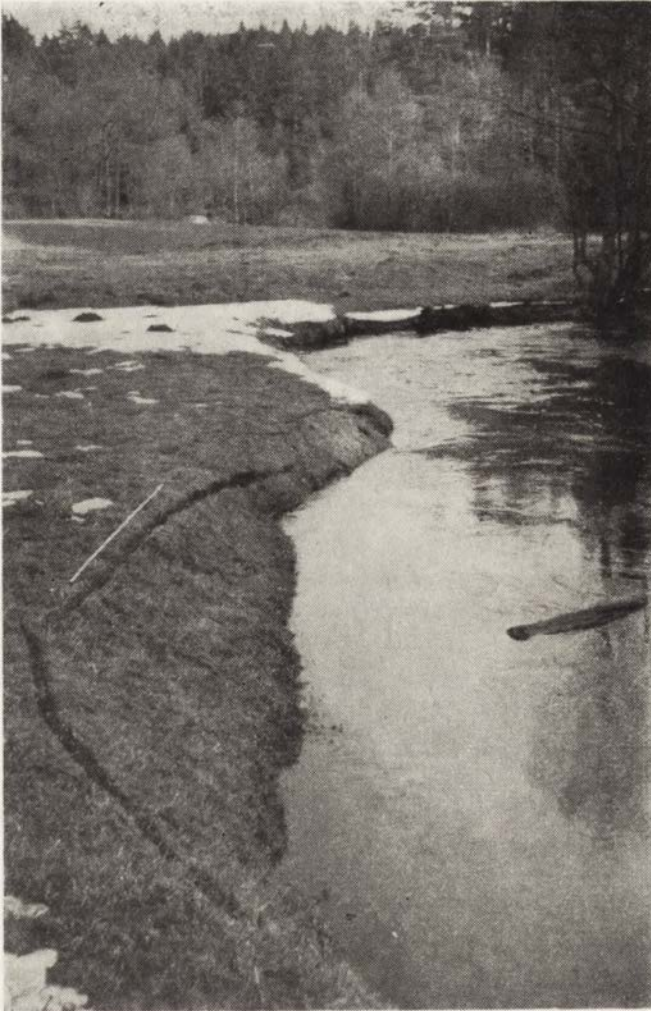
Fot. 18. Odłamany fragment brzegu terasy zalewowej
18. Broken-off fragment of edge of overflood terrace
18. Оборвавшийся фрагмент берега поймы

Niekiedy na terasie zalewowej obserwowano tworzenie się szczelin powstających w wyniku odłamywania przepojoną wodą i przemarzniętego materiału. Odłamywanie to następowało również w wyniku statycznego przeciążenia zalegającym lodem (fot. 18). Prostolinijny przebieg szczelin świadczy, że odłamany brzeg zachował się jak ciało sztywne.

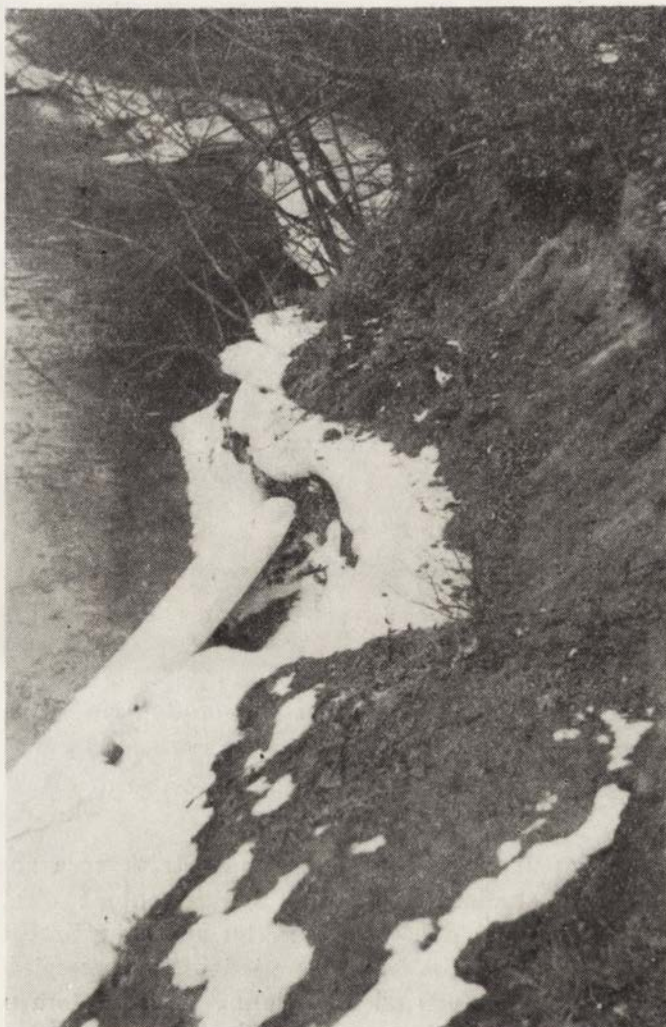
Fot. 20. Kołnierz lodowy na podcięciu o wysokości 7,5 m
20. Ice collar on 7.5 m undercutting
20. Скопление льда на размываемом берегу 7,5 м высоты

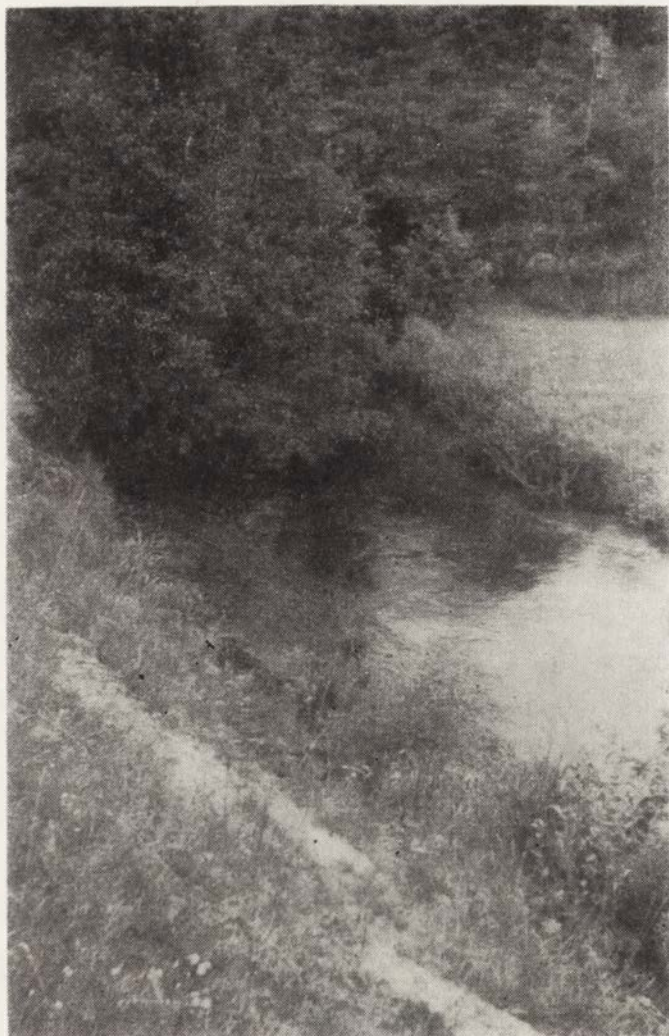
Fot. 24. Zahamowanie rozwoju podcięcia przy udziale roślinności wodnej

24. Retardation of undercutting by planting aqueous vegetation

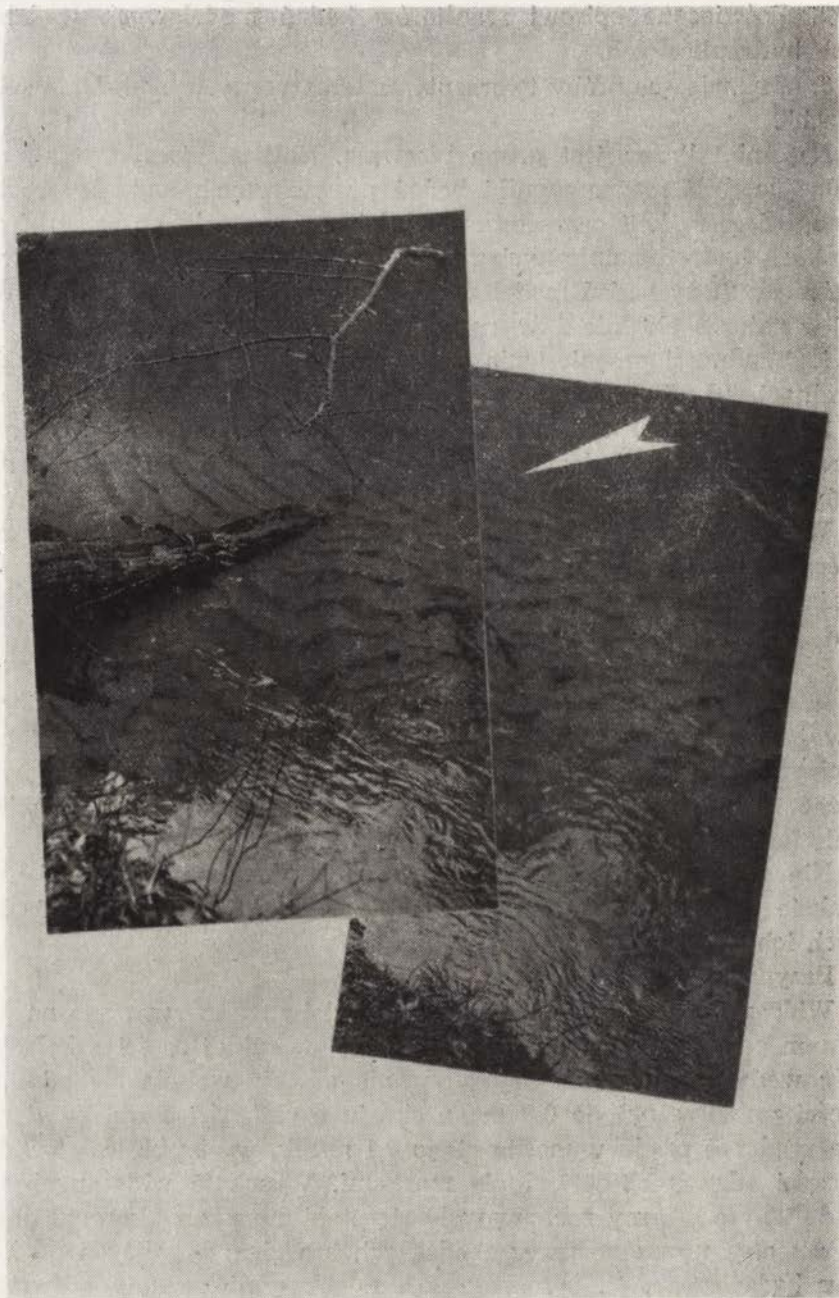
Fot. 26. Ten sam co na fot. 25 fragment dna (zdjęcie z dnia 11.05.1972)

26. Fragment like in Fig. 25, (photo taken May 11, 1972)

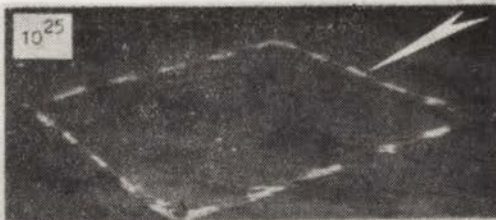
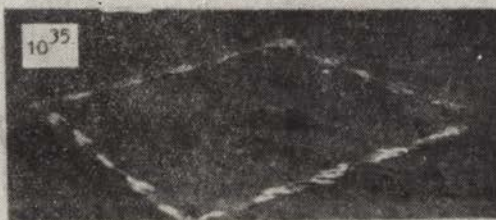
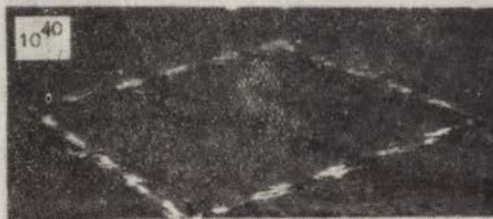
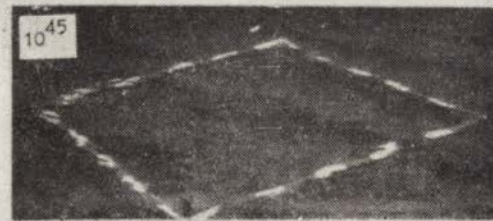
Fot. 28. Przykład ruchu rumowiska wleczonego w korycie Raduni
28. Example of motion of debris dragged in Radunia channel
28. Пример движения влекомых наносов в русле Радуня

Wykonana w dwa tygodnie po sporządzeniu załączonego planu fot. 28 przedstawia całkowicie odmienny obraz, pozbawiony form wysokich zastąpionych przez skierowane, częściowo prostopadle do brzegu układy ripple marków o wysokościach poniżej 55 cm. Stan wody w momencie wykonywania zdjęcia o 0,13 m niższy od stanu sprzed dwu tygodni. Na opisanym stanowisku przeprowadzono także pomiary przemieszczania ripple marków wysokich. W celu uzyskania możliwie dokładnego obrazu ruchu, posłużono się metodą powtarzanych, co 5 minut, zdjęć fotograficznych.

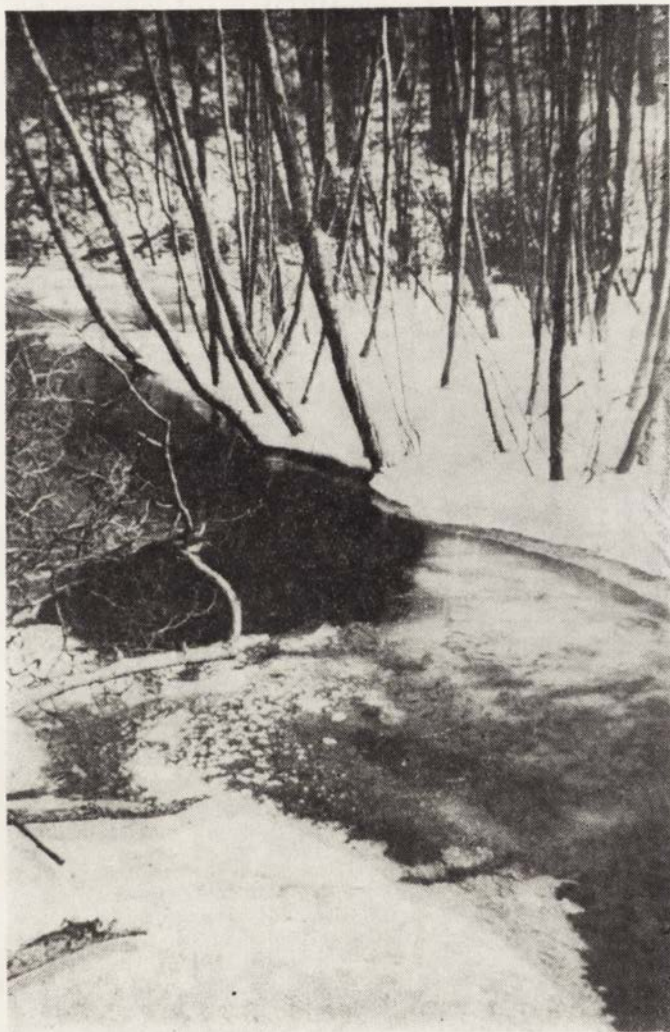
Fot. 29. Krawędź dna lodowego
29. Edge of ice bottom
29. Уступ ледяного дна

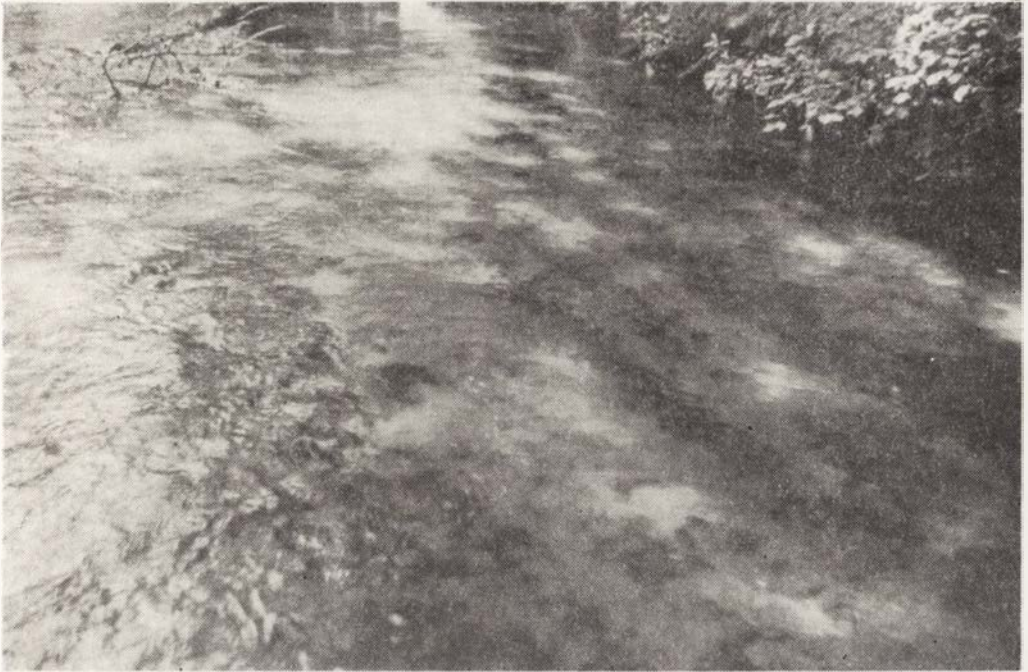
Fot. 32. Smugi piaszczysto-kamieniste w korycie Raduni
32. Sand-and-stone streaks in Radunia channel
32. Песчано-каменистые полосы в русле Радуня

Szerokość form smug kamienistych jest zmienna. Obserwowane i mierzone smugi piaszczyste miały szerokość od 5 do 40 cm i przedzielone były smugami gładzików o szerokościach zmiennych w tych samych mniej więcej granicach.

W tym układzie, dwu odmiennych frakcji składających się na formy smug, elementem ruchomym jest piasek. Szczególnie wyraźnie jest to zauważalne w przypadku smug znajdujących się w zasięgu szybkich prądów (0,6—0,8 m/sek) przy niewielkich głębokościach (do 0,3 m). W takich wypadkach transport piasku odbywa się na całej szerokości smugi. Przykładowo, pomiar wykonany na smudze piasku o szerokości 10 cm, wykazał iż w stojącej na niej łapaczce w przeciągu 10 minut zebrało się $1,18 \text{ dcm}^3$ materiału, podczas gdy w łapaczce ustawionej na przyległej smudze żwirowej w tym samym czasie objętość osadzonego materiału wyniosła jedynie 21 cm^3 . Wynik ten świadczy, że smugi piaszczyste są miejscem szczególnie intensywnego, skoncentrowanego linijnie

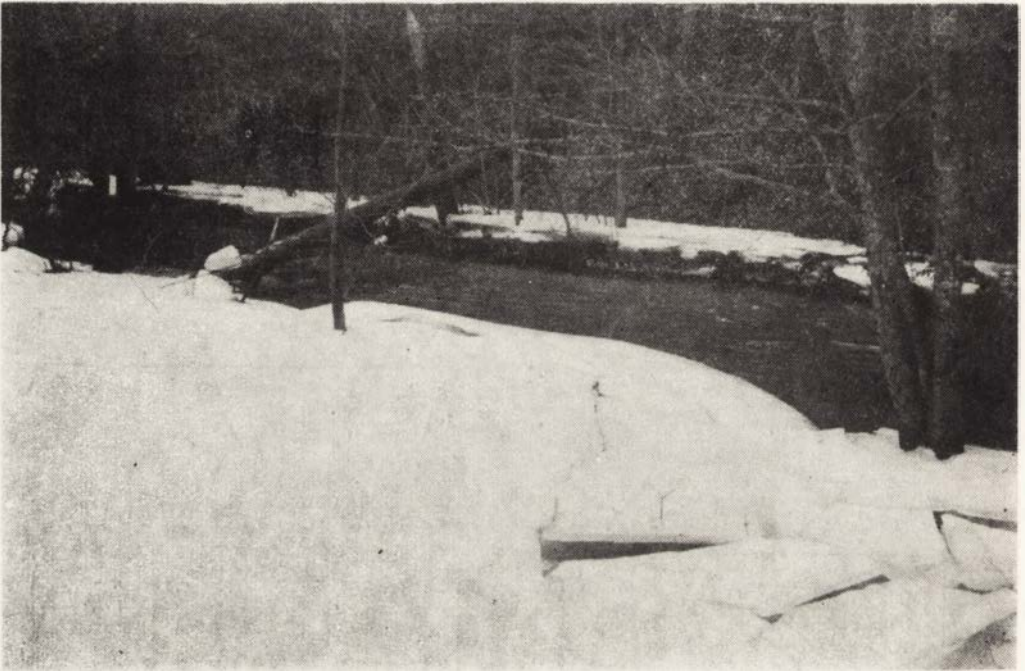
Fot. 35. Stanowisko I w dniu 26. 01. 1972
35. Locality 1, on January 26, 1972
35. Пункт I 26. 01. 1972

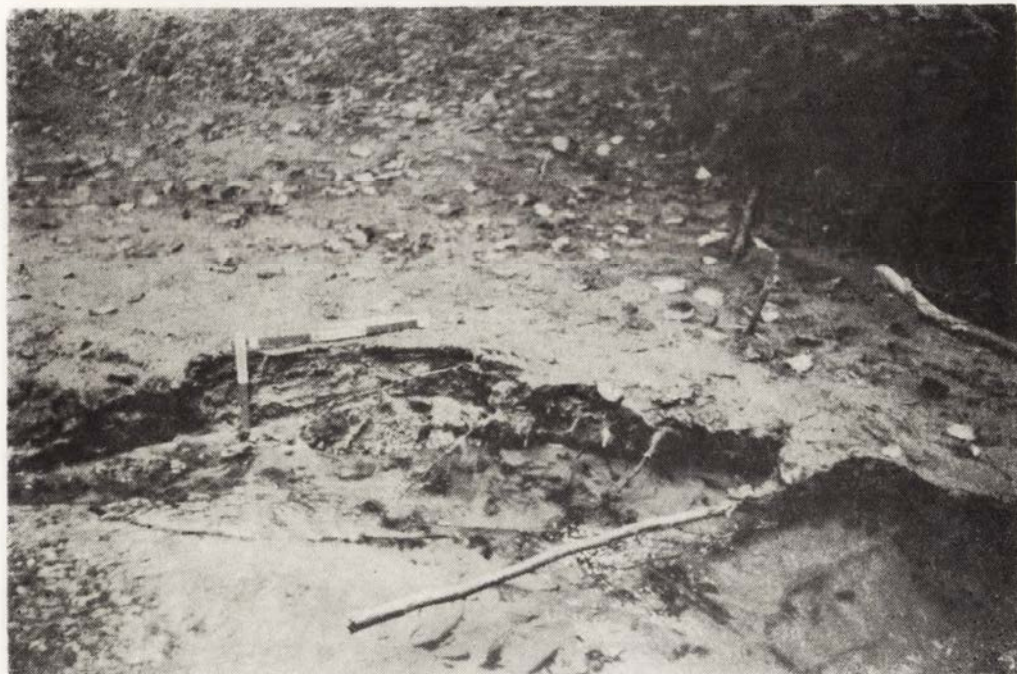
Fot. 36. Mikroklif podcinający odsyp brzegowy
36. Microcliff, undercutting bank slide
36. Микроклифф в прирусловой отмели

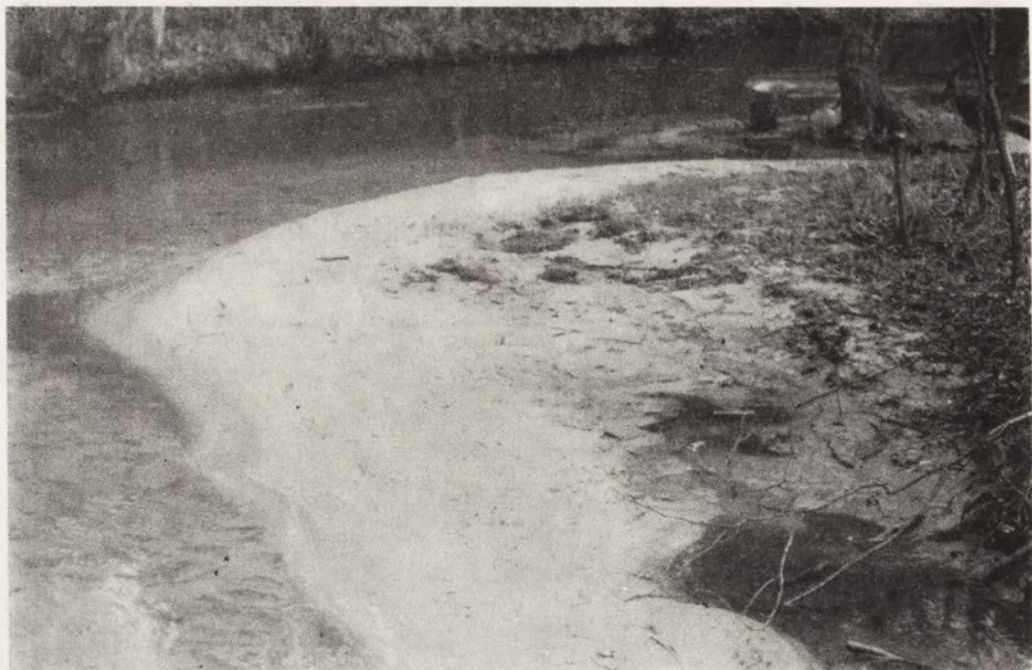
Fot. 37. Zniszczona przez mikroabrazję powierzchnia odsypu
37. Surface of bank slide destroyed by microabrasion
37. Разрушенная микроабразией поверхность отмели

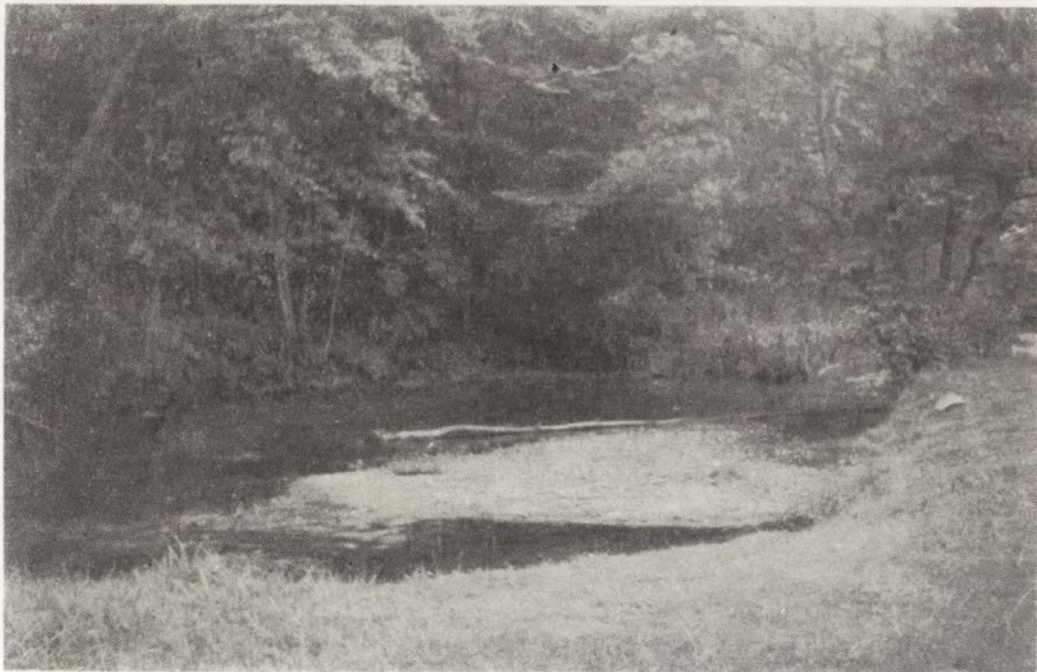
Fot. 38. Przykład niskiej ławicy żwirowej
38. Example of shallow gravel shoal
38. Пример низкой гравиевой отмели

W obrębie niskich ławic żwirowych (fot. 38) obserwowano pionową dwudzielność ich budowy wewnętrznej. Warstwę górną stanowiła cienka — 5—10 cm, warstwa gładzików będąca brukiem erozyjnym chroniącym przed rozmywaniem zalegające pod nią różnej frakcji osady piaszczyste.

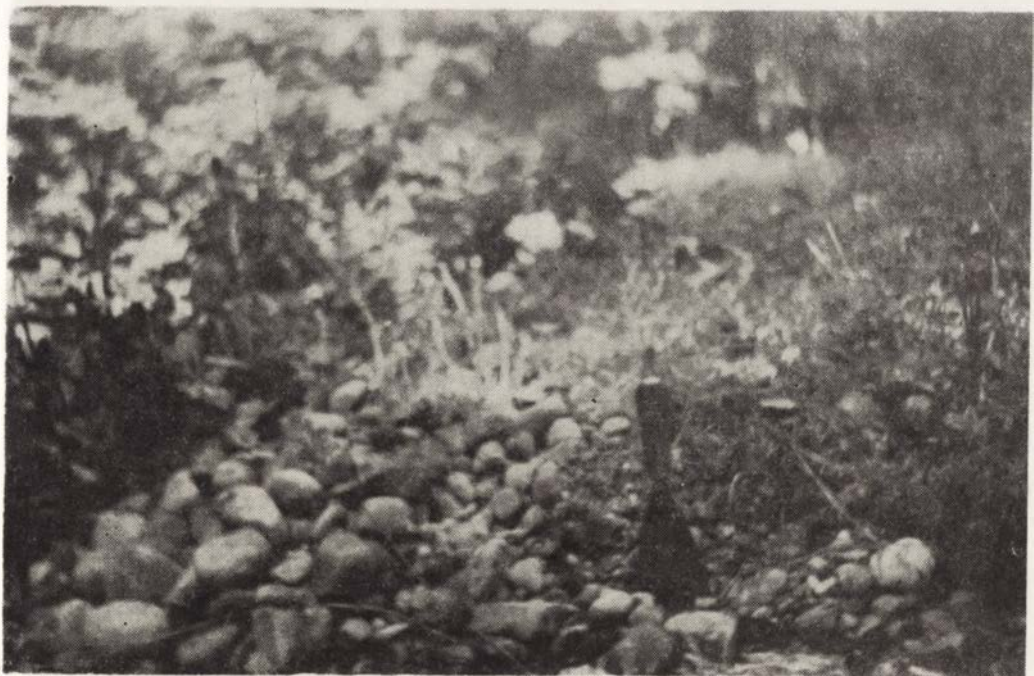
Fot. 39. Proksymalna część tej samej ławicy
39. Proximal part of mid-channel shoal
39. Проксимальная часть русловой отмели

dującego je materiału. Część proksymalna, starsza, zbudowana jest z głazów i głazików (fot. 39), dobudowana do niej część dystalna, zawiera wyłącznie materiał piaszczysty (fot. 40). Podobnie jak odsypy, ławice śródkorytowe również ulegają niszczeniu przez abrazję lub podcinanie w wyniku zmiany rozkładu prądów w korycie (fot. 41).

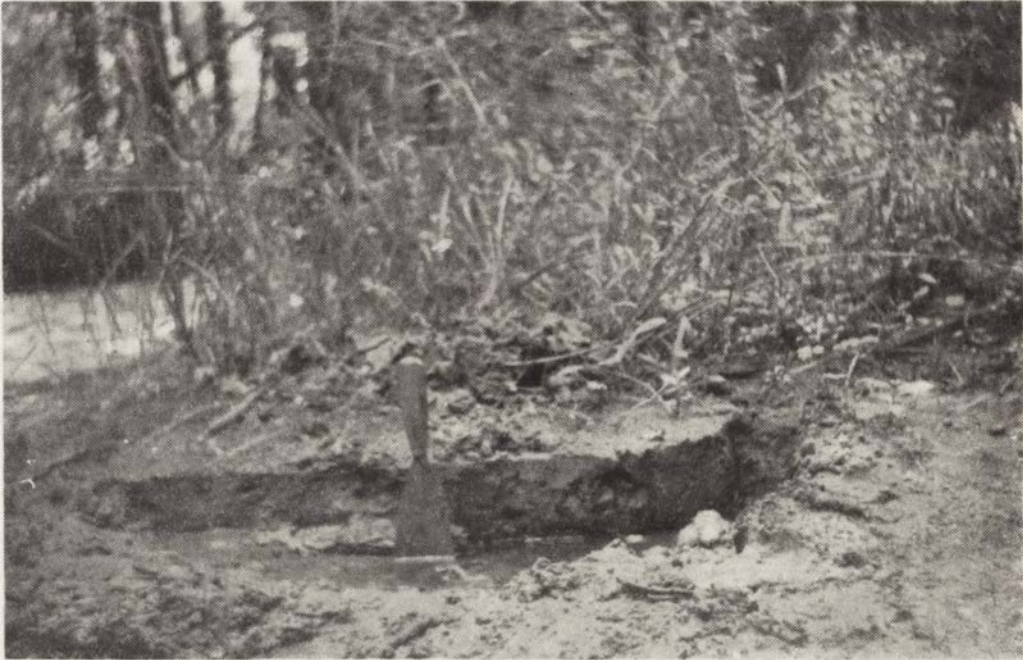
Fot. 40. Dystalna część tej samej ławicy
40. Distal part of mid-channel shoal
40. Дистальная часть той же отмели

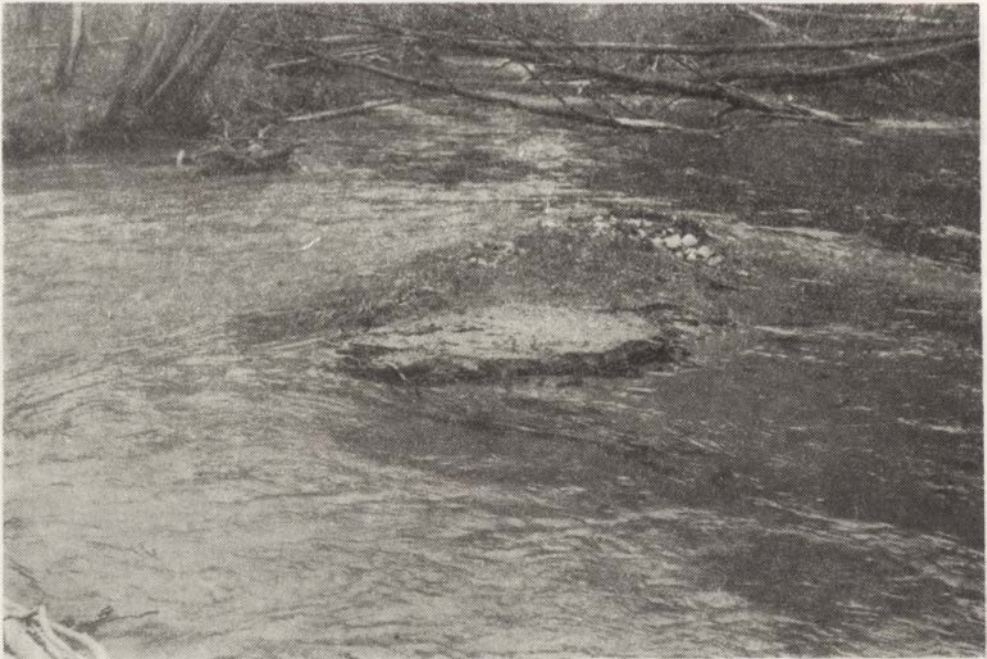
Fot. 41. Zniszczona na skutek zmiany układu prądów część dystalna ławicy śródkorytowej

41. Distal part of mid-channel shoal, destroyed by change of current pattern
