POLSKA
AKADEMIA
NAUK

ANDRZEJ RACHOCKI

PRZEBIEG I NATEŻENIE
WSPÓŁCZESNYCH
PROCESÓW RZECZNYCH
W KORYCIE RADUNI

COURSE AND INTENSITY
OF PRESENT-DAY FLUVIAL PROCESSES
IN THE RADUNIA RIVER AS EXAMPLE

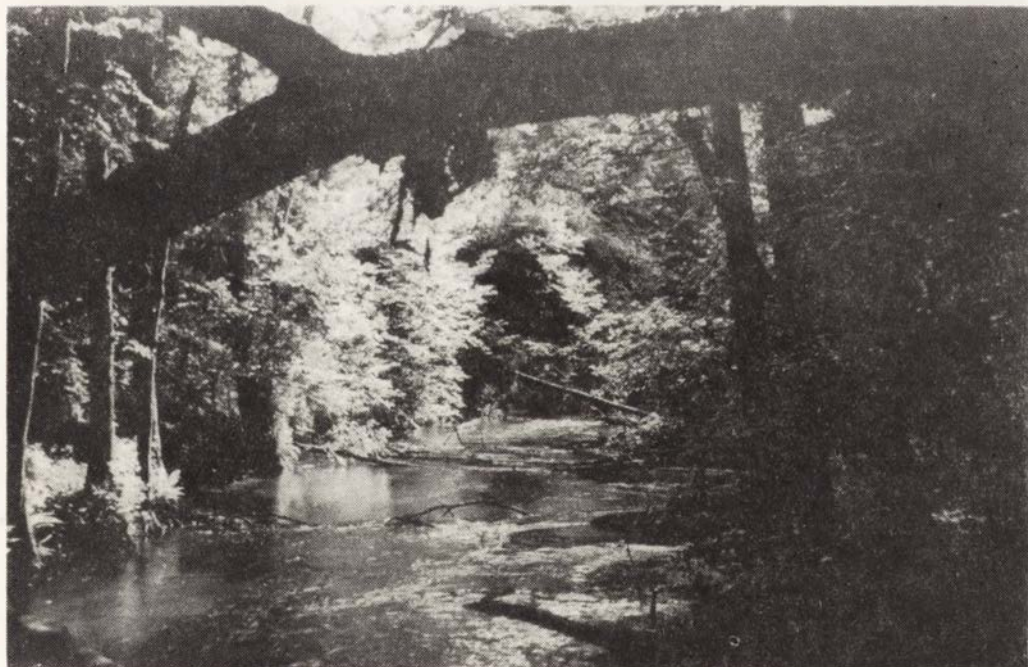
Fot. 42. Przełom Babidolski — zwalone pnie drzew w korycie Raduni
42. The Babidoły gap, tree trunks tumbled into Radunia channel
42. Бабидольский прорыв, поваленные стволы деревьев в русле Радуня

Trwalsze od opisanych powyżej są zagłębienia wycinane w pobliżu zwalonych do rzeki pni drzew. Ponieważ na niektórych odcinkach koryta nagromadzenie ich jest bardzo znaczne (fot. 42), komplikuje to warunki przepływu wody. Dno koryta w tych miejscach cechuje się urzeźbieniem niespokojnym pełnym przegłębień i płycizn. W przypadkach całkowitego zatopienia pni w korycie, przelewająca się przez nie woda tworzy odskoki hydrauliczne erodując równoległe do przeszkody zagłębienia rozciągnięte w poprzek koryta. Przy spadkach stanu wody i likwidacji odskoków, obniżenia te są spłycone poprzez zasypywanie transportowanym materiałem.

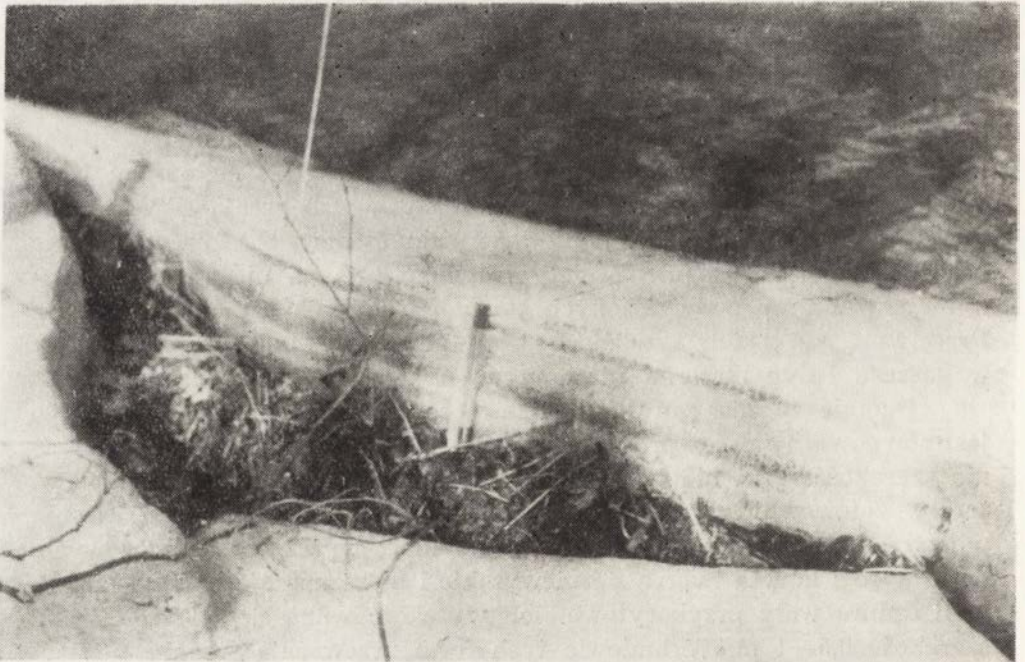
Fot. 43. Smugi zawiesziny w pokrywie lodowej

43. Streaks left on ice cover by suspended matter

Wyrazem pionowego narastania terasy zalewowej jest także jej budowa wewnętrzna, na którą składają się naprzemianległe warstwy drobnych piasków oraz cienkie warstwy ciemnych osadów mułkowych i ilastych. Penetrując w okresie zimowym 1972 r. Basen Kiełpiński, stwierdzono w pokrywającym terasę zalewową lodzie istnienie ciemnych smug składających się z cząsteczek zawieszin utrwalonych w lodzie (fot. 43).

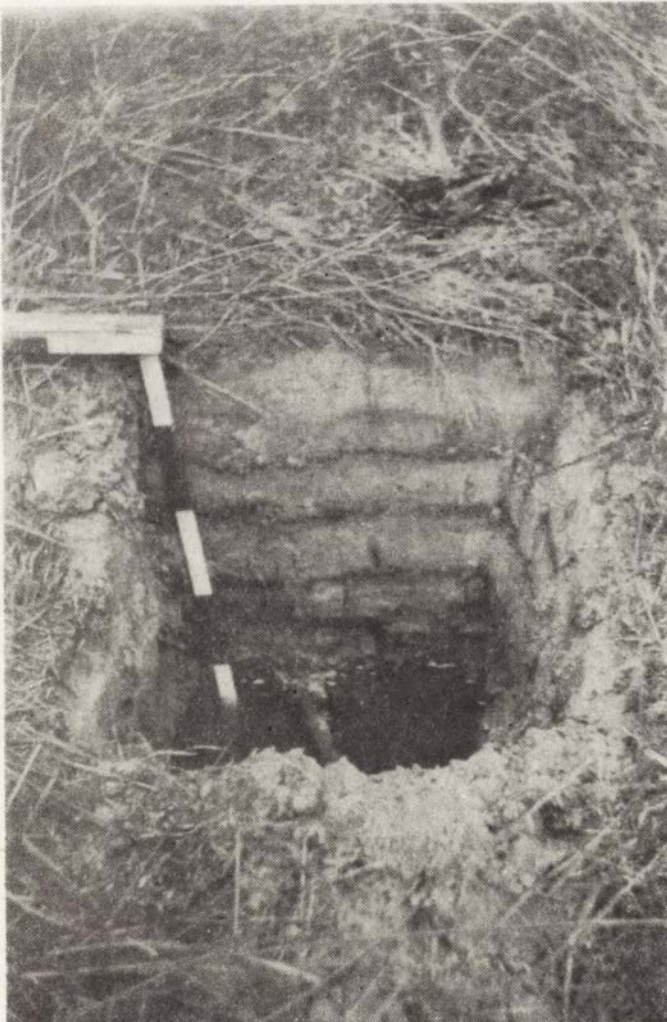
Fot. 44. Budowa wewnętrzna terasy zalawowej
44. Interior structure of overflow terrace
44. Строение поймы

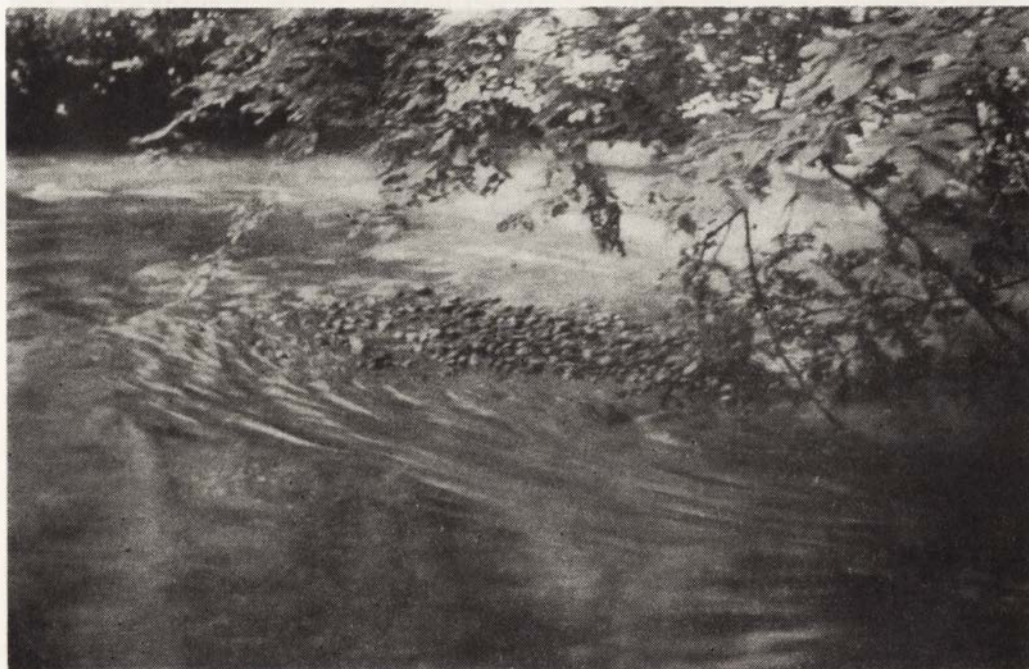
Fot. 46. Ruch podkrytyczny w lokalnym przewężeniu koryta

46. Subcritical flow in locally narrowed channel

Oprócz wymienionych miejsc spotyka się w korycie rzeczonym izolowane miejsca, w których zachodzi ruch podkrytyczny. Są to przeważnie nagłe jego zważenia spowodowane przez pnie drzew lub ławice śródkorytowe (fot. 46), przez które ze znacznymi prędkościami przepływa większość masy wody. Przypadki takie są jednak dość rzadkie i nietrwałe, gdyż na ogół dno pomiędzy przeszkodami ulega rozmyciu, a tym samym ruch rwący przechodzi w spokojny.

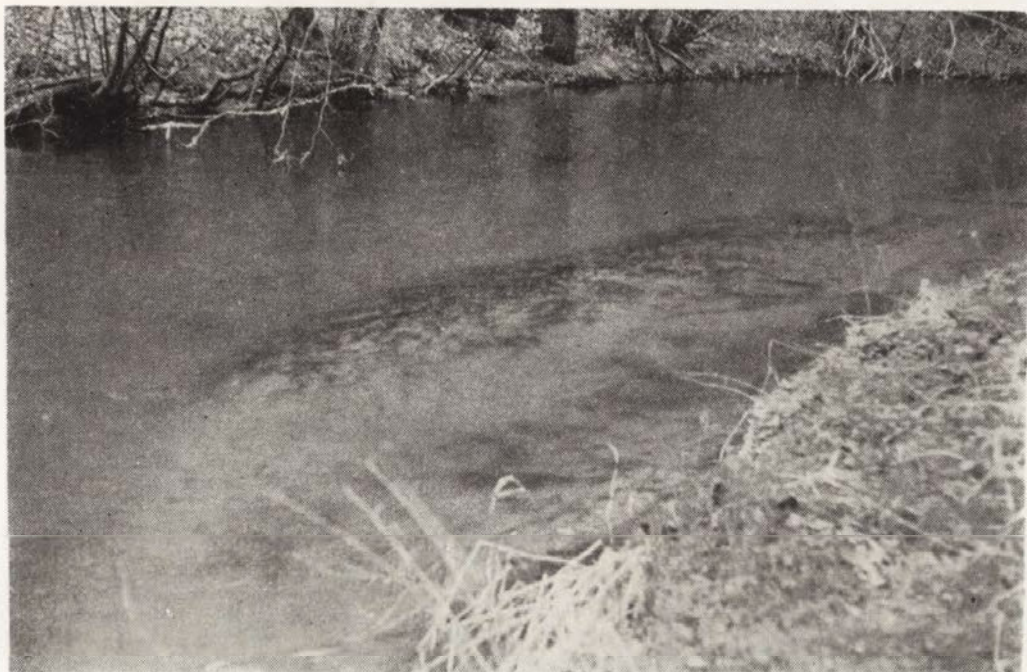
Fot. 48. Przybrzeżny wał podwodny zakumulowany w ławicy roślinności
48. Bank-near submerged ridge of vegetation accumulated in shoal
48. Прибрежный подводный вал, образовавшийся на месте занятом растительностью

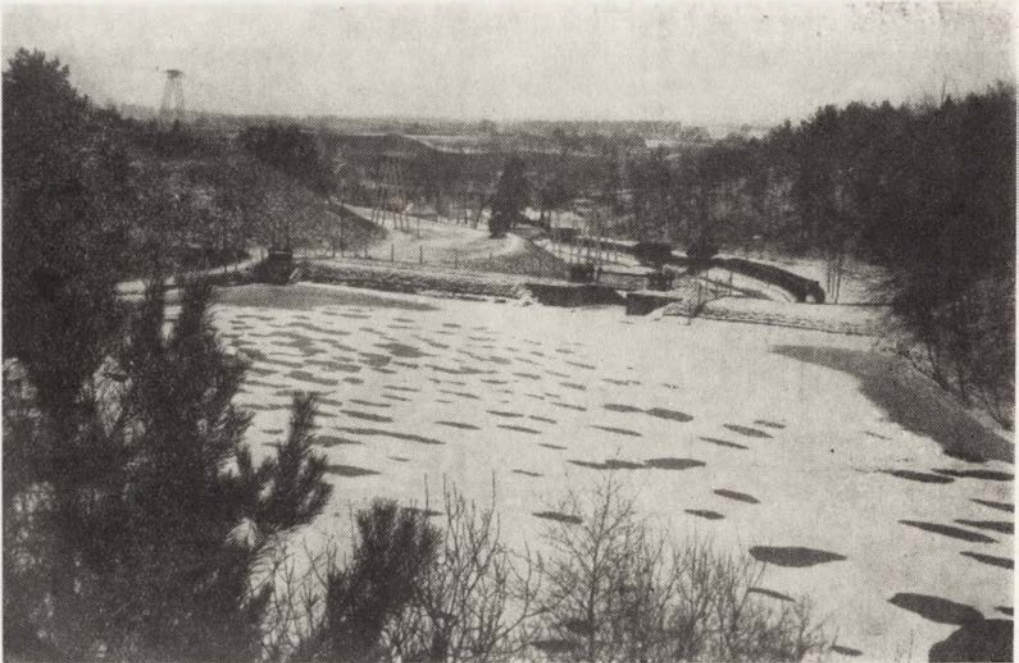
Fot. 49. Zapora zbiornika Rutki
49. Retaining wall of Rutki storage basin
49. Запруда искусственного бассейна Рутки

teżenia współcześnie działających procesów rzecznych, zbiornik badano pod kątem określenia rozmiarów rocznej akumulacji rumowiska, nie zaś pod kątem jego cech hydrologicznych.

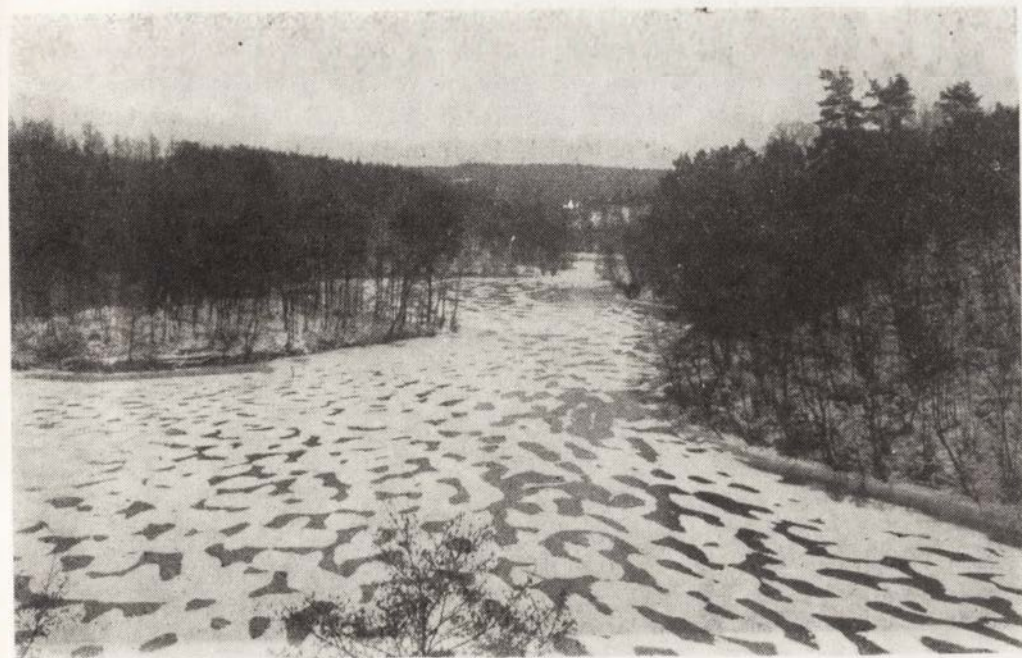
Fot. 50. Zbiornik Rutki widok w górę rzeki

50. Rutki storage basin, upstream view

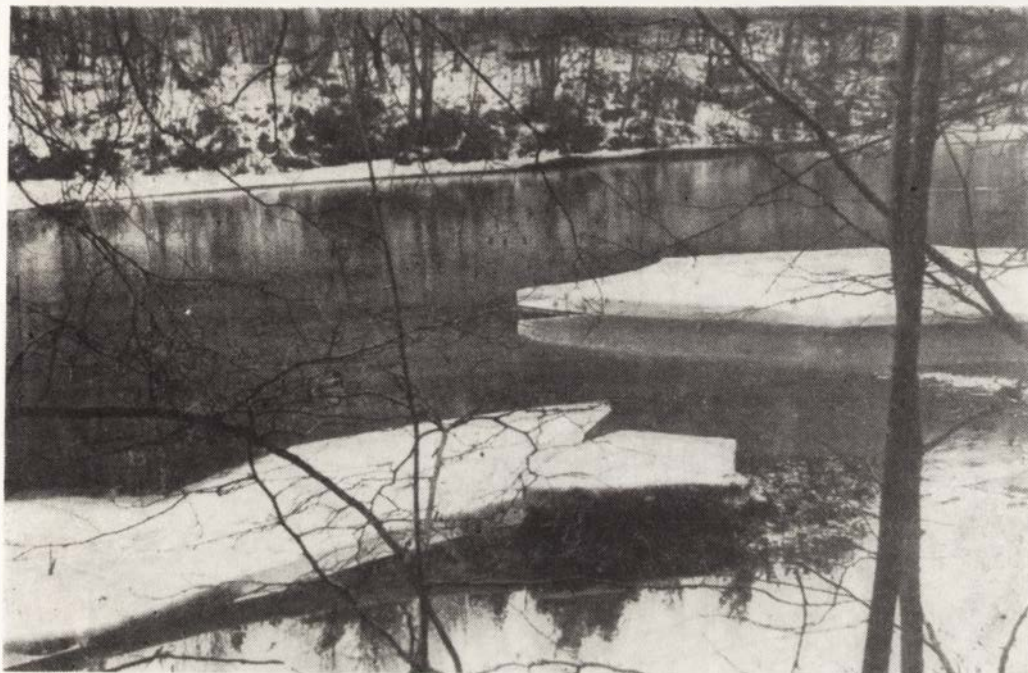
Fot. 51. Płyty lodowe w górnej części zbiornika

51. Ice slabs in upper part of basin

gracji jednolitej początkowo pokrywy, kiedy to popękała ona na poszczególne, oddzielone od siebie swobodną powierzchnią wody tafle. Tafle osiadając swym ciężarem na płytkim choć nierównym dnie (fot. 51), wywierały w zależności od miejsc podparcia, naciski statyczne rzędu 0,5 — kilkadziesiąt KG/cm², powodując rozpływanie się na boki materiału dennego, a tym samym likwidację istniejących nierówności.
