ANNA TYNIEC-KĘPIŃSKA

NOWE SPOJRZENIE NA FORTYFIKACJĘ GRODU WŁAŚCIWEGO W STRADOWIE, WOJ. KIELCE

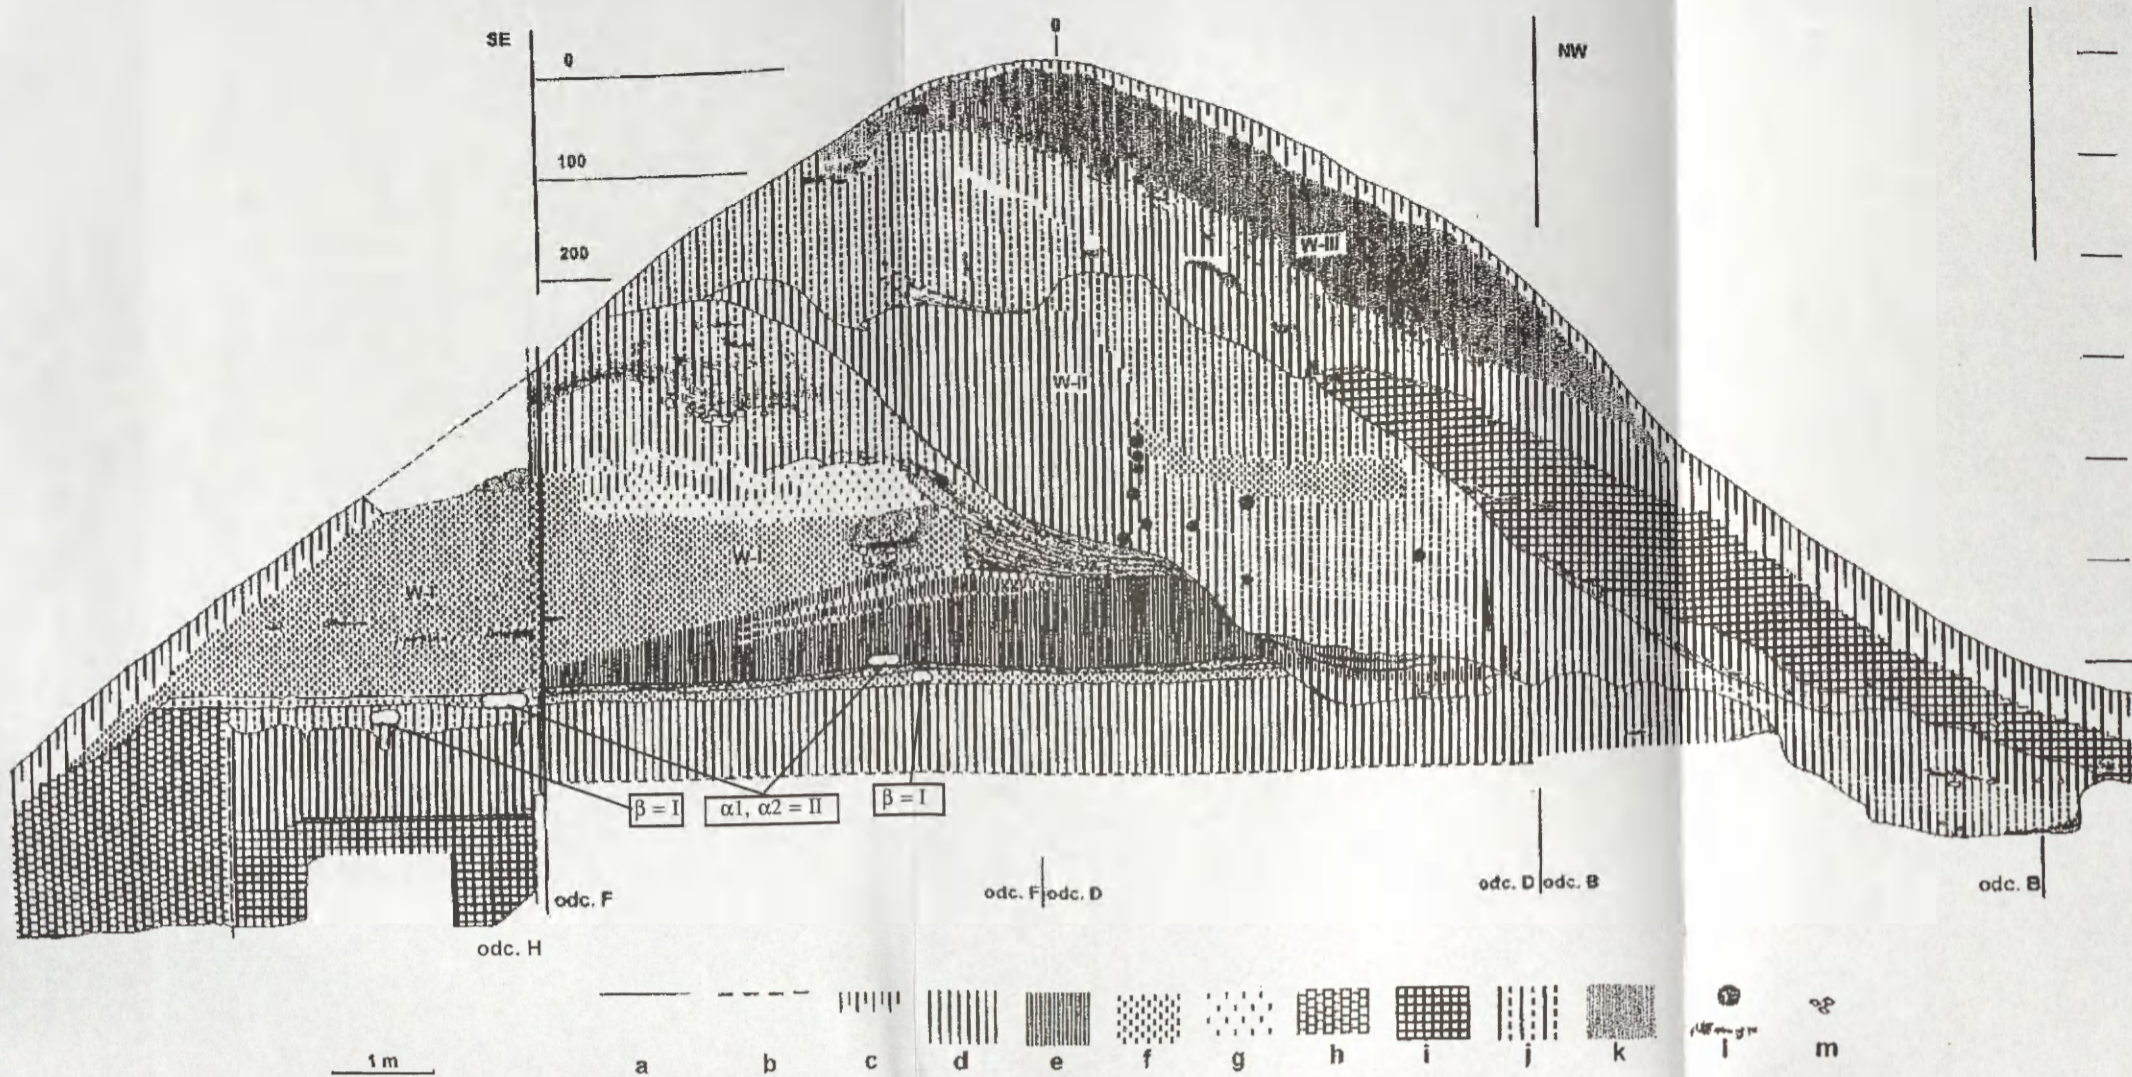
Na podstawie rysunków przekrojów pionowych wału w jego obrębie wyróżniono 15 (0-14) warstw nasypowych oraz 3 (β , α_2 , α_1) o charakterze osadowym pod jego stopą (ryc. 3). Analiza nasypu umożliwiła wskazanie 3 kompleksów nawarstwień (W-I, W-II, W-III) – prawdopodobnych pozostałości kolejnych etapów budowy fortyfikacji. Częściowym uzupełnieniem były rysunki niektórych poziomów. Niestety, dokumentowano prawie wyłącznie pozostałości drewna i kamienie, co utrudnia horyzontalną identyfikację warstw oraz rekonstrukcję sposobu budowy wału.

Ryc. 3. Stradów, woj. Kielce. Wał grodu właściwego – profil "południowy":

Najstarsza istniejąca w przebadanym miejscu fortyfikacja (W-I, patrz ryc. 3; 4) została wzniesiona na pozostałościach otwartej osady (lub osad), która bezpośrednio przed budową umocnienia miała charakter produkcyjny (warstwy osadnicze β , α_2 , α_1 – ryc. 3). Szerokość wału wynosiła ok. 10 m, wysokość mogła osiągać ok. 5 m (zachowane ok. 3,5 m). Jądro stanowił jednorodny stożkowy nasyp z gliny (warstwa 1), na który sypano kolejne warstwy ziemi (warstwy 2 i 3). Niewielki wpływ na spójność konstrukcji mogły mieć pojedyncze, prostopadłe do osi wału, belki drewniane (w warstwie 2). Ukształtowanie wierzchołka jak i rodzaj zwieńczenia wału są niejasne. Zawartość warstwy destrukcyjnej (4b) sugeruje istnienie na szczycie drewnianej

Kolejna fortyfikacja (W-II, ryc. 3) została zbudowana na tym samym miejscu. Ruiny W-I wykorzystano jako stopę wału. Całość miała u podstawy szerokość ok. 11 m, pierwotna wysokość jest trudna do określenia – destrukta zachowany do wysokości 4 m. Górna część została zniwelowana po zniszczeniu, zapewne w związku z budową W-III. W-II składał się z dwóch skrzyń (warstwy 5, 6) wypełnionych gliną i drewnem (konstrukcja umocnienia skrzyniowo-rusztowa). Wewnętrzna (przylegająca do pozostałości poprzedniego wału) miała szerokość ok. 3 m, pomiędzy nią a skrzynią zewnętrzną (o szer. 3,5 m) odkryto rząd pionowo wbitych słupów (ryc. 6). Prawdopodobnie wewnętrzną ścianę wału zabezpieczały pionowe belki (ściana "oporowa"?), których ślady zostały zadokumentowane na profilu przekopu. Przy wewnętrznej podstawie wału istniał zagłębiony, długi obiekt (5/W – ryc. 3; 7). Nie można odtworzyć jego pełnych rozmiarów ani dokładnie określić funkcji (brak związanych z nim zabytków). W jego wnętrzu odkryto pozostałości pionowych słupów i palenisko w narożniku.

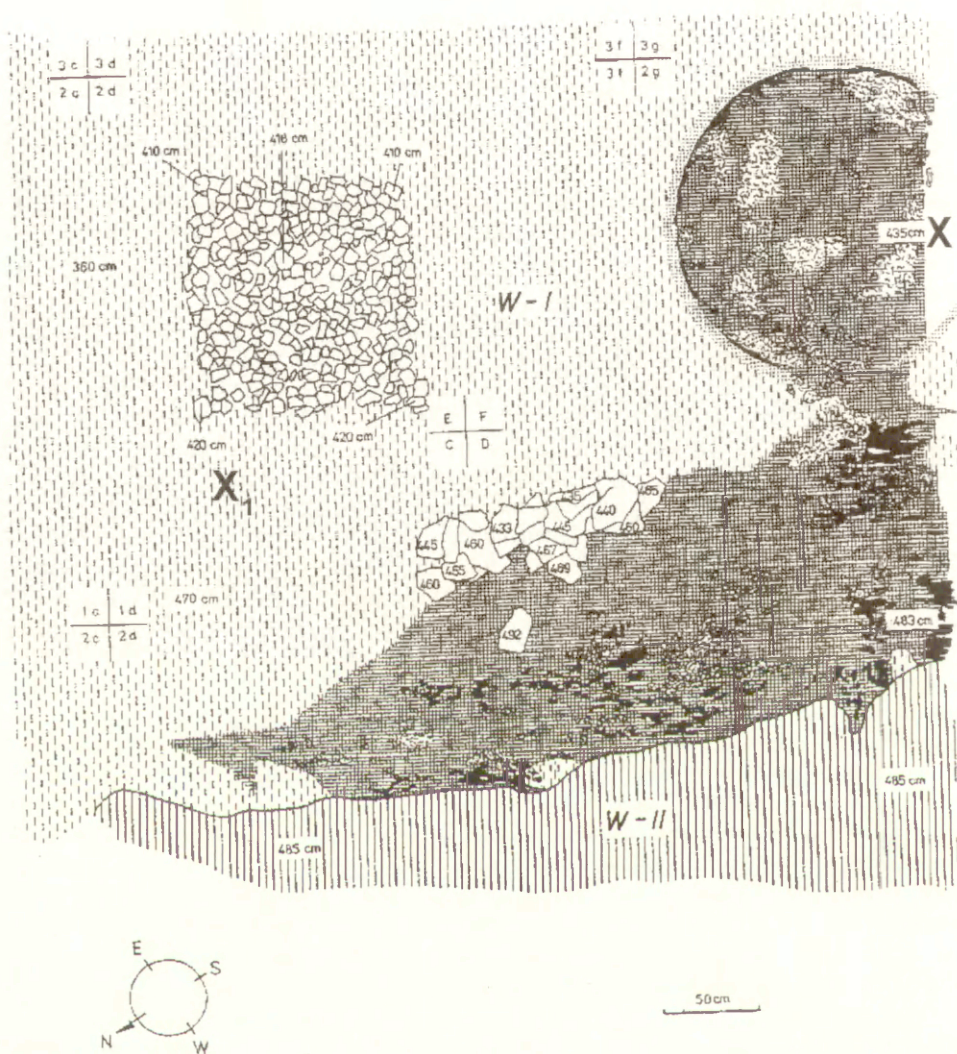
Ryc. 5. Stradów, woj. Kielce. Rzut pieca X i konstrukcji kamiennej X₁ (oznaczenia – patrz ryc. 3).
