Dziewiętnastowieczna przeprawa przez Jezioro Wilanowskie

A NINETEENTH-CENTURY BRIDGE THROUGH LAKE WILANOWSKIE

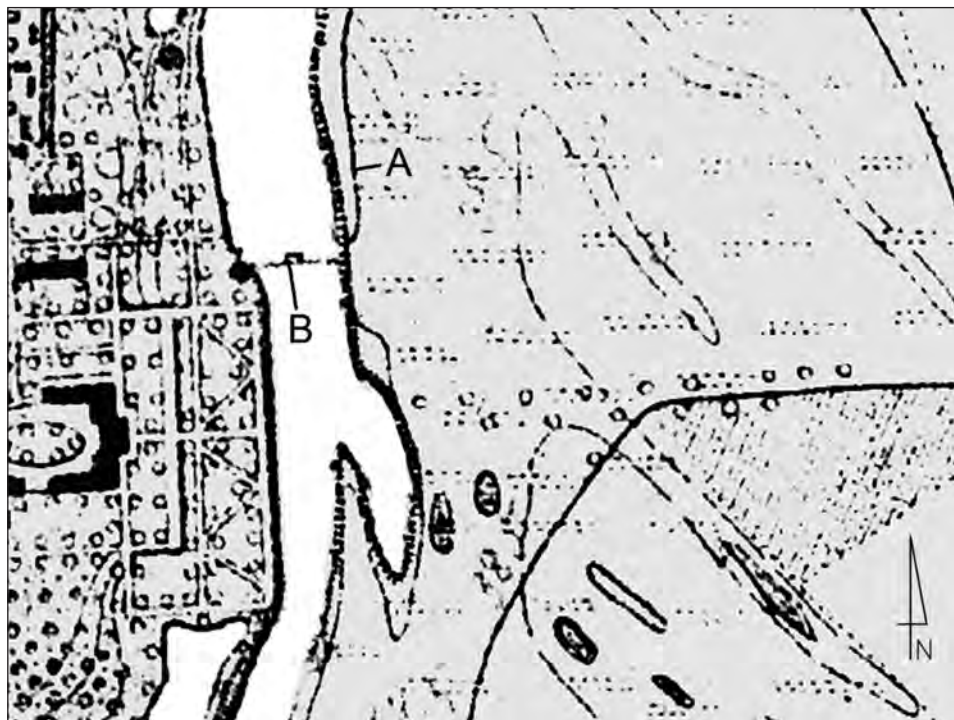
Ryc. 8. Fragment Mapy Rejonu Warszawskiego, 1875 r., Archiwum Państwowe m.st. Warszawy, sygn. K I 231; A — ścieżka prowadząca w kierunku Morysina, B — prawdopodobnie „prom na linie” wymieniony w przewodniku wydany w 1893 r.

Fig. 8. A map of the Warsaw region, 1875, the State Archives of Warsaw, no. K I 231; A — a path to Morysin, B — probably the ‘cable ferry’ mentioned in a guide from 1893

Mostu nie było już na planie z 1875 r. (ryc. 8). Nadal obecna jest natomiast charakterystyczna ścieżka prowadząca w kierunku Morysina. Przetrwała ona do początku XX w., kiedy to zaznaczono ją na generalnym planie Warszawy z 1922 r. (ryc. 10). Trudno określić, dlaczego most przestał funkcjonować po zaledwie około trzydziestu latach istnienia. Przyczyn może być wiele — wysokie koszty utrzymania i konserwacji, dużo wyższe niż w przypadku łodzi, awaria, katastrofa wymagająca kosztownej naprawy lub zmiana koncepcji aranżacji założenia.

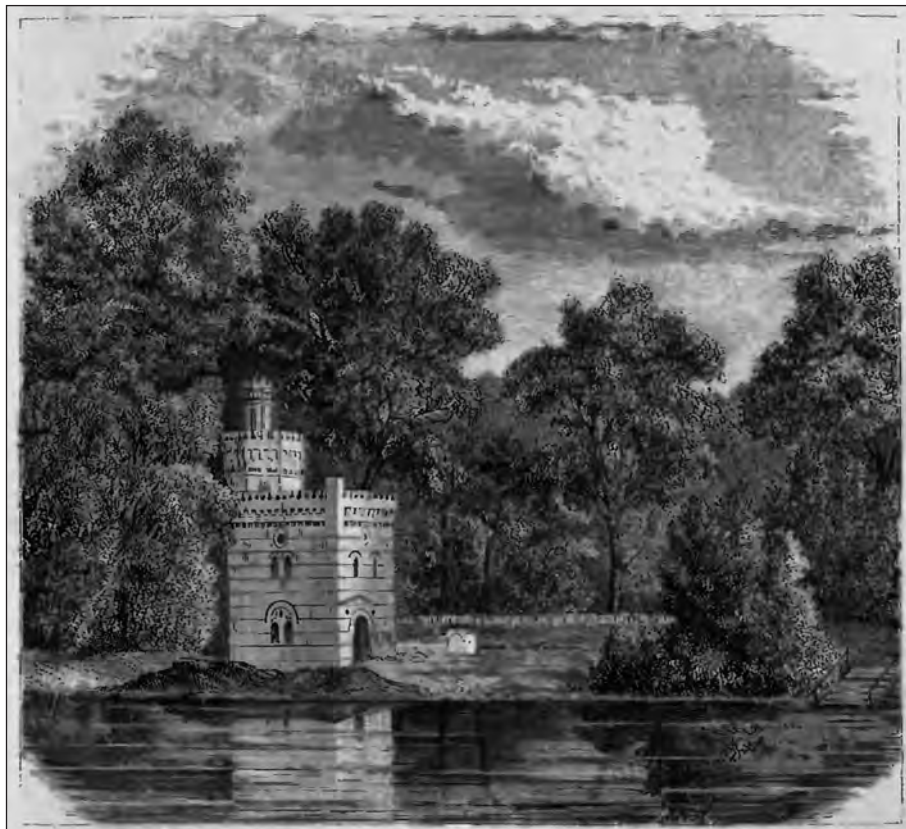
Ryc. 9. Budynek wodociągowy nad Łachą w Wilanowie, ryt. Dymitrowicz, rys. Staszkowski, za: H. Skimborowicz, W. Gerson, *Willanów. Album. Zbiór widoków i pamiątek oraz kopje z obrazów Galerii Willanowskiej wykonane na drzewie w Drzeworytni Warszawskiej z dodaniem opisów skreślonych przez H. Skimborowicza i W. Gersona*, Warszawa 1877, s. 80

Fig. 9. The waterpipe station in Wilanów, engraving by Dymitrowicz, drawing by Staszkowski, after: H. Skimborowicz, W. Gerson, *Willanów: album: zbiór widoków i pamiątek oraz kopje z obrazów Galerii Willanowskiej wykonane na drzewie w Drzeworytni Warszawskiej z dodaniem opisów skreślonych przez H. Skimborowicza i W. Gersona*, Warszawa 1877, p. 80

Typ mostu doskonale opisuje cytata z przewodnika po Wilanowie wydanego w 1854 r.: „[...] Po prawej stronie zbliżając się do mostu na pontonach, prowadzącego na wyspę, wznosi się kształtna budowa domu maszyny parowej, pompującej wodę wiślaną do rezerwoarów; spoczywa nad brzegiem i barka śliczna, urządzona do wycieczek po Wiśle, nawet z pokryciem na czas niepogody lub zbytniego upału [...]”¹². Konstrukcje tego typu miały charakter tymczasowy, a schemat ich budowy opierał się na połączonych ze sobą łodziach, barkach lub pontonach. Na nich spoczywała kładka z powiązanych ze sobą kłód bądź desek. Mogły one jednak pełnić swą funkcję tylko sezonowo, gdyż zimą nacisk zamarzającej wody spowodowałby rozszczelnienie, a nawet zniszczenie pontonu. Na rycinie znajdującej się w albumie z 1877 r.¹³ przedstawiony został prawdopodobnie przyczółek mostowy od strony Wilanowa (ryc. 9). Jest to niewielki, drewniany pomost z prowizorycznymi balustradami. Do niego prawdopodobnie

Konstrukcja jest niewielkim ceglany murem, wysokim na około 70 cm (z czego ponad połowa znajduje się poniżej lustra wody) i szerokości jednej cegły — około 23 cm. W planie ma kształt zbliżony do litery C otwierającej się w kierunku wschodnim. Północne ramię zostało zniszczone zapewne w trakcie regulowania linii brzegowej w okresie powojennym, lecz na podstawie zachowanych szczątków przeprowadzono jego rekonstrukcję. Szerokość rozwarcia zrekonstruowanych ramion wynosi około 3,25m, jest więc zbliżone do szerokości mostu z dziewiętnastowiecznego planu. Zbliżona lokalizacja i podobne wymiary mogą świadczyć, że odkryta murowana konstrukcja jest zachodnim przyczółkiem pomostu, widocznego przy prawej krawędzi ryc. 9. Są to jednak jedyne poszlaki przemawiające za tą hipotezą.
