Erozja wydm na mierzejach Zatoki Koszalińskiej jako efekt ponadprzeciętnych zdarzeń sztormowych Barbara i Axel z przełomu 2016 i 2017 r.

Erosion of sandbar dunes of Koszalin Bay resulting from extreme storm events Barbara and Axel from the turn of 2016 and 2017

Tomasz A. Łabuz

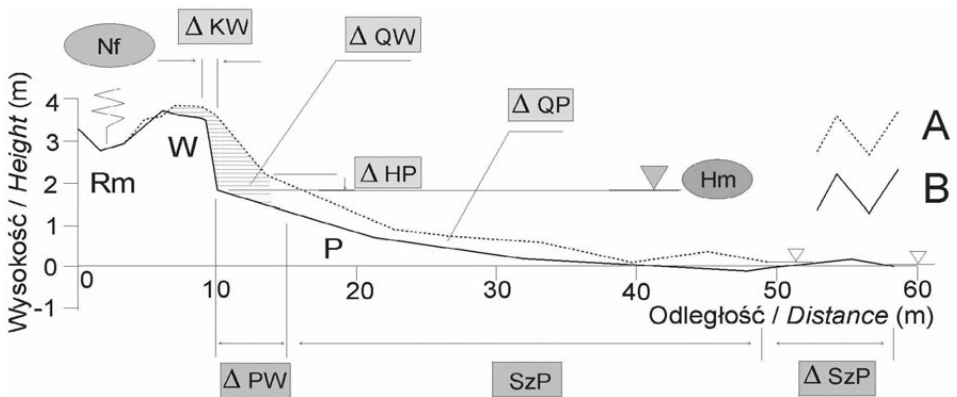
Ryc. 2. Mierzone parametry profilu brzegu

Rm – rynna międzywydmowa, W – wydma przednia, P – plaża, ΔPW – zmiana podstawy wydmy, ΔKW – zmiana krawędzi grzbietu wydmy, ΔHP – zmiana wysokości plaży, ΔSzP – zmiana szerokości plaży, SzP – szerokość plaży, ΔQW – zmiana objętości wydmy (na 1 mb), ΔQP – zmiana objętości plaży (na 1 mb), Hm – poziom morza podczas spiętrzenia, Nf – napływ wody podczas spiętrzenia (maks. 4,0 m); A – profil przed sztormem, B – profil po sztormie

Rm – interdune runnel, W – foredune, P – beach, ΔPW – dune foot changes, ΔKW – foredune ridge edge changes, ΔHP – beach height changes, ΔSzP – beach width changes, SzP – beach width, ΔQW – sand volume changes in foredune (per 1 m wide profile), ΔQP – sand volume changes in beach (per 1 m wide profile), Hm – storm sea level, Nf – wave run-up (max. 4.0 m); A – profile before storm, B – profile after storm

Do analizy morfometrycznej zmian brzegu i nadbrzeża wybrano następujące parametry (ryc. 2):

- wał wydmy (W): wysokość (HW), zmiana szerokości (ΔSzW), zmiana położenia podstawy (ΔPW), zmiana położenia krawędzi (ΔKW), zmiana objętości na m^2 ($\Delta Q1W$), sumaryczna zmiana objętości ($\Delta \Sigma QW$),
- wydma embrionalna (We): suma zmian objętości ($\Delta \Sigma QWe$),
- plaża górna (Pg): zmiana wysokości (ΔHPG),
- plaża (P): zmiana objętości osadu plaży ($\Delta \Sigma QP$), zmiana szerokości (ΔSzP) – nie jest to jednak dobry parametr, ponieważ plaża może być szersza w związku z cofnięciem wydmy, z kolei często używane położenie linii wody (np. Zawadzka-Kahlau, 1999) jest w krótkim czasie względne i uzależnione np. od poziomu morza (Hm).

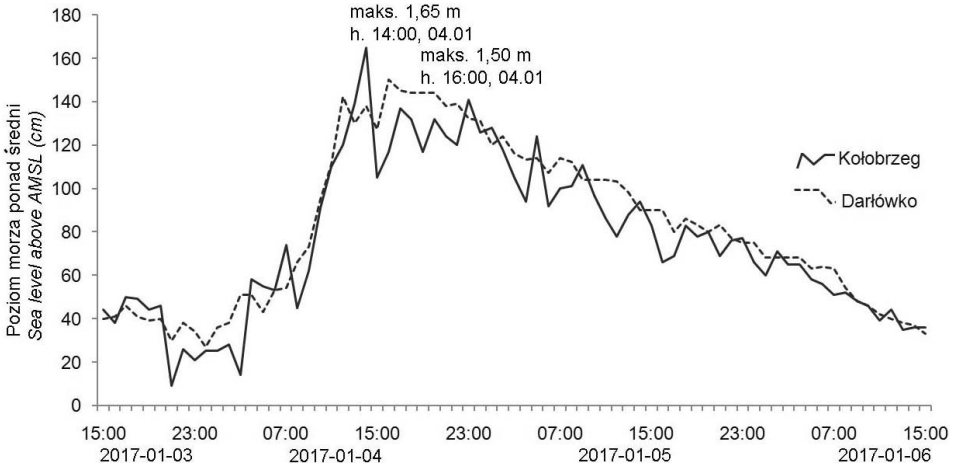
Ryc. 3. Zmiany godzinne poziomu morza podczas spiętrzenia sztormowego Axel (w cm nad poziom średni)

Hourly water levels during Axel storm surges (in cm AMSL)

Kilka dni później nastąpiło jeszcze silniejsze spiętrzenie sztormowe Axel w dniach 04–06.01.2017, które dopełniło dzieła zniszczenia plaż. W wyniku napływu mas powietrza z zachodu utworzył się głęboki niż, powodujący rozwój falowania generowanego przez wiatry północno-zachodnie. Poziom wody na wybrzeżu w dniu 03.01 wynosił około 550 cm, a następnie w krótkim czasie woda podniosła się o metr (ryc. 3), osiągając maksymalnie 665 cm w Darłównu. Tak wysokich poziomów morza nie notowano od pamiętnego spiętrzenia z listopada 1995 r. Był to znacznie wyższy poziom wody niż podczas innych, katastrofalnych w skutkach spiętrzeń w ostatnich latach (np. 01.2006, 02.2007, 10.2009 i 01.2012).

Duża dynamika cyrkulacji atmosferycznej i zmienność prędkości oraz kierunków wiatru (dochodzących w porywach do 30 m/s) spowodowała podpiętrzenie wód Bałtyku u południowego wybrzeża Polski, początkowo z kierunku WNW (03/04.01), a następnie z NNE (04/05). To z kolei spowodowało ekstremalne podpiętrzenie wody (ryc. 3), oddziałujące niszcząco na całe polskie wybrzeże. Znaczne spiętrzenie sztormowe, przekraczające stany alarmowe, na badanym odcinku trwało od godz. 12.00 dnia 04.01 do 20.00 dnia 05.01. Dopiero o godz. 8.00 dnia 06.01 poziom wody obniżył się do 540 cm. Zdarzenie trwało prawie 3 dni. Sztorm ten, w związku z zanotowaną wysokością wody w portach (tab. 2), skutkami morfologicznymi i zasięgiem w głąb lądu, należy porównywać z tak zwanymi stuletnimi spiętrzeniami (ostatnie porównywalne w skutkach wystąpiło w 1995 r.). Jego niszczące efekty były przedstawiane w prasie lokalnej, jednakże nie zostało uznane za zdarzenie bardziej znaczące niż te z lat poprzednich. Jest to o tyle istotne, że nie

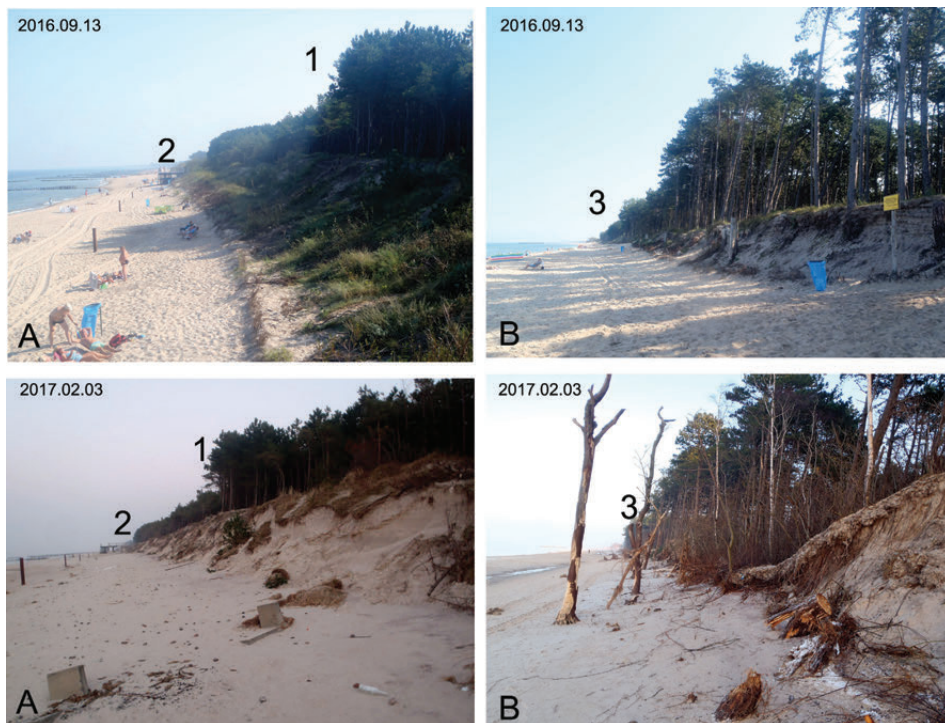
Fot. 3. Dokumentacja fotograficzna zmian morfologicznych na odcinku Mielno – Unieście
 A – zniszczona niska wydma przednia, 299 km (1 – kępa sosen, 2 – schody), B – zupełnie rozmyty niski wał wydmy, 296 km (3 – kępa drzew przy kanale)
Photographic documentation of morphological changes in the Mielno – Unieście area
 A – eroded low foredune, at 299 km (1 – clump of pine trees, 2 – stairs), B – totally washed-off low dune, at 296 km (3 – clump of trees near channel)

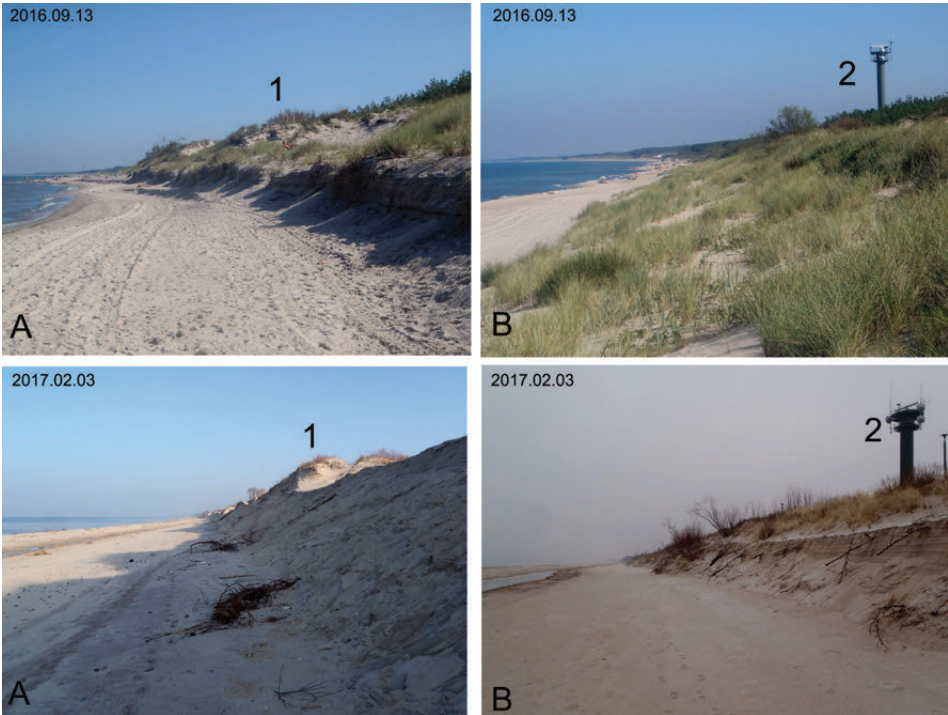
Fot. 4. Dokumentacja fotograficzna zmian morfologicznych wschodniej części mierzei jeziora Jamno

A – erozja wydmy za kanałem Jamno, 294 km (1 – kępa wierzby), B – erozja wydmy w łąkach, około 290,5 km (2 – radar)

Na wschód od ujścia kanału z jeziora Jamno, w kierunku Łazów, wydmy cofnęły się o ok. 6 m (ΔPW). Na całym odcinku, gdzie wydmy były wysokie, powstały podcięcia klifowe (fot. 4, ryc. 5b). W późniejszym czasie powstały tam osuwiska jako efekt odrywania luźnego osadu z przesuszonych klifowych ścian wału wydowego (*tension cracks*). Rozmyte zostały wydmy embrionalne w okolicy osady Czajcze (profil 291, 293 km). Plaże obniżyły się tam maksymalnie o 1,5 m (ΔHPG). To jedne z wyższych wartości na badanym odcinku wybrzeża. W kilku miejscach powstały rozległe nagromadzenia materii organicznej i śmieci na plaży (na jednym z testowanych odcinków – 300 m długości plaży – zebrałem 780 korków od plastikowych butelek). Plaże na tym odcinku miejscami były szersze niż przed spiętrzzeniami, co wynika z odłożenia osadu z rozmytych wydym. Na nich powstał wysoki do 1 m n.p.m. wał brzegowy, zbudowany z piasku wymytego z wydym. W Łazach uszkodzone zostały zejścia na plażę. Po raz kolejny woda odkryła pnie drzew oraz utwory gytii i torfów położonych na glinach, zalegających do 1 m n.p.m. (profil 288,6 km).

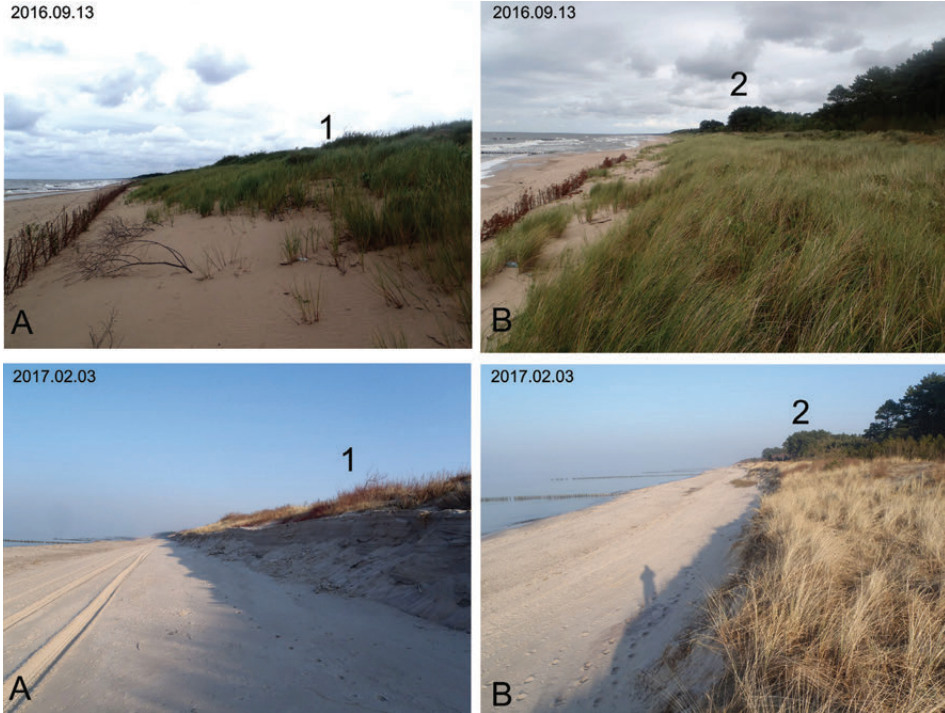
Fot. 5. Dokumentacja fotograficzna zmian morfologicznych na mierzei jeziora Bukowo
 A – rozmyta wydma przednia, 286–285 km (1 – kępa wierzby), B – rozmyta wydma przednia, 282 km (2 – kępa sosen)
Photographic documentation of the morphology of the Lake Bukowo sandbar
 A – eroded foredune, at 285–286 km (1 – willow clump), B – eroded foredune in Łazy, at 282 km (2 – clump of pine trees)

Na tej wąskiej mierzei cofnięcie się wydm osiągało 6–10 m (fot. 5). Rozmiciu uległy powstające od kilku lat wydmy przednie (265–266 km). Wszystkie formy embrionalne na plaży zostały zniszczone. Odślonięte zostały szczątki opaski brzegowej, pochodzącej z umocnienia po sztormie ze stycznia 1914 r. (264 km). W wysokich wydmach powstały sześciometrowej wysokości skarpy, a na niskich odcinkach przy ujściu z jeziora woda wdzierwała się w głąb mierzei. Wszędzie powstały podcięcia wydm do wysokości 4–6 m z licznymi osuwiskami (profil 285, 282,2 km). Wysokość plaż obniżyła się o około 1 m ($\Delta H P_g$). Na plaży powstał rozległy wał brzegowy, zbudowany z osadu pochodzącego ze zniszczonych wydm. Liczne nanosy materii organicznej w górnej części plaży, w tym całe sosny wyrwane z podłoża, świadczyły o skali erozji miejsc sąsiednich. Ujście kanału z jeziora

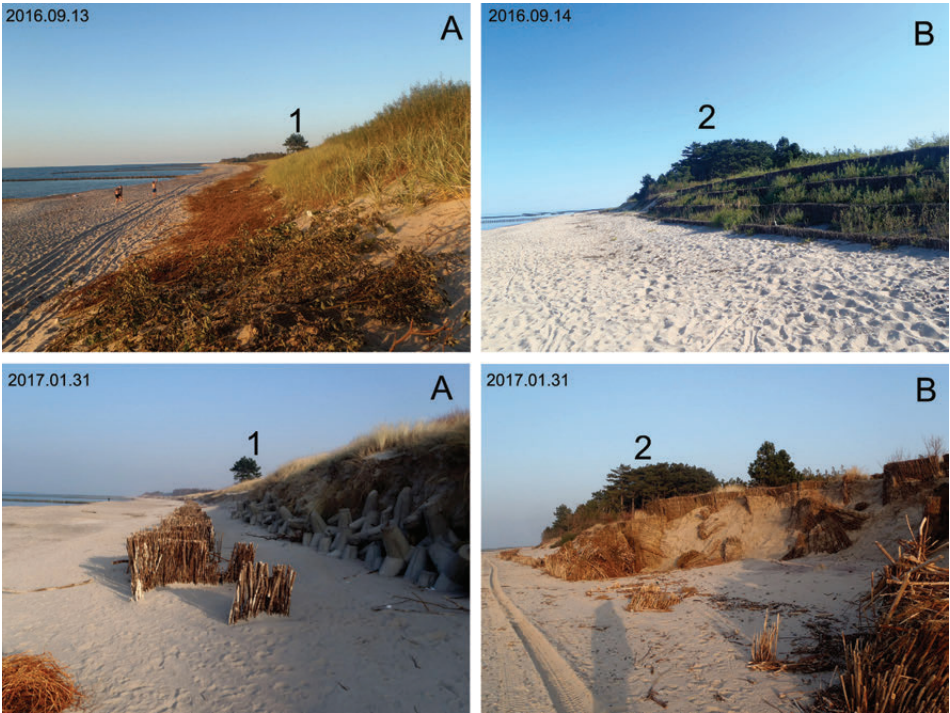
Fot. 6. Dokumentacja fotograficzna zmian morfologicznych zachodniej części mierzei jeziora Kopań
 A – erozja stoku niskiej wydmy i zniszczenia faszyny 268 km (1 – wysoka sosna), B – zniszczone umocnienie z faszyny przy kanale Kopań, rejon 264,5 km (2 – kępa sosen)

*Photographic documentation of morphology in the western part of the Lake Kopań sandbar
 A – eroded slope of low dune and destroyed fascine, at 268 km (1 – tall pine), B – destroyed fascine protection near channel, at 264.5 km (2 – pine clump)*

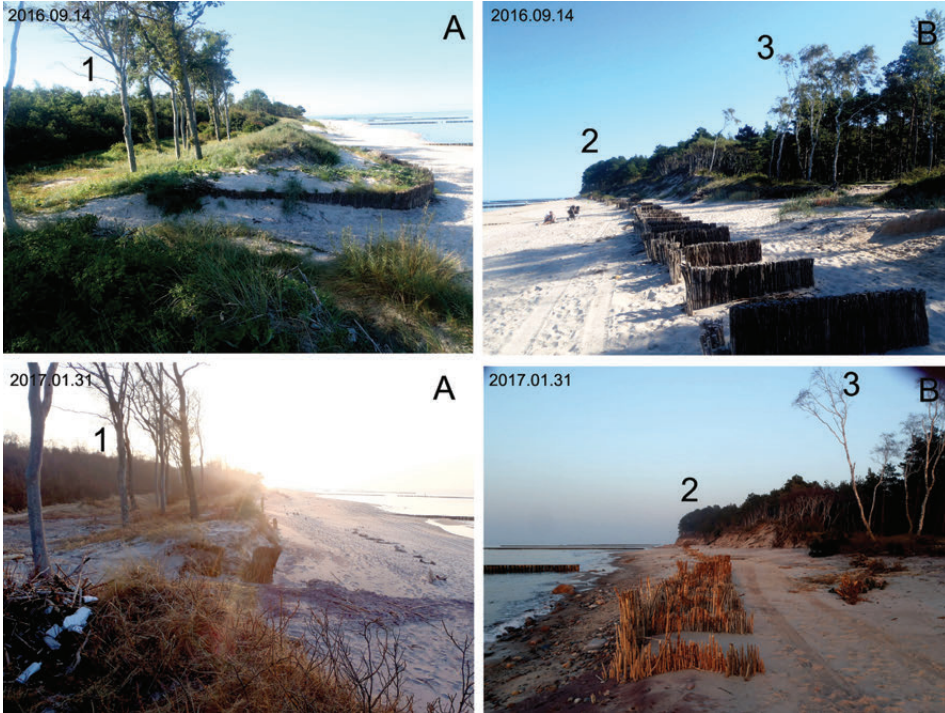
Fot. 7. Dokumentacja fotograficzna zmian morfologicznych wschodniej części mierzei jeziora Kopań

A – erozja stoku niskiej wydmy i zniszczenia faszyny, 263 km (1 – topole), B – erozja niskich wydm na morenie, 262 km (2 – wysoczyzna morenowa, 3 – kępa brzoź)

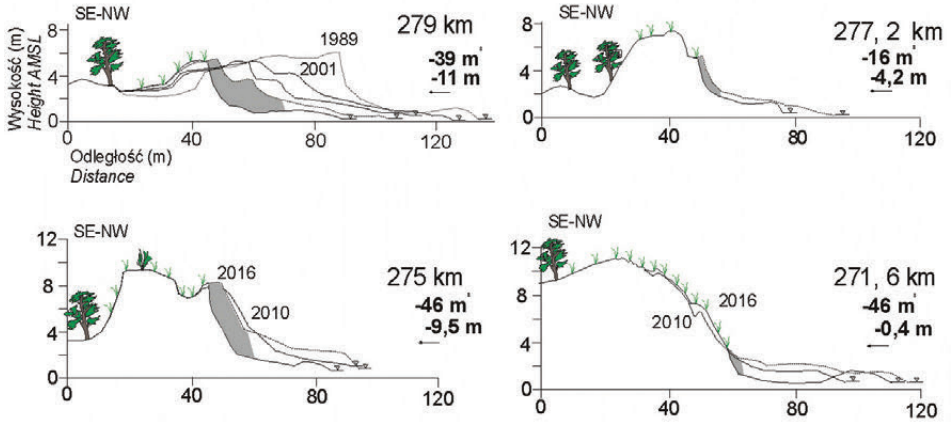
Pas mierzejowy / Dune belt Dębki - Darłówko

Mierzeja Jeziora Kopań / Kopań Lake Sanbar

Ryc. 5c. Morfologia i erozja nadbrzeży na mierzei Dębki – Darłówko i mierzei jeziora Kopań
Morphology and coastal erosion along the section of sandbar between Dębki and Darłówko and on the Lake Kopań sandbar
