2 / 1983

Edward Romanowski

**BADANIA MIKROSKOPOWE
PRZYSPIESZONEGO NISZCZENIA
STYKU PLASTYCZNEGO
W PARACH KINEMATYCZNYCH
Z RÓŻNYCH METALI**

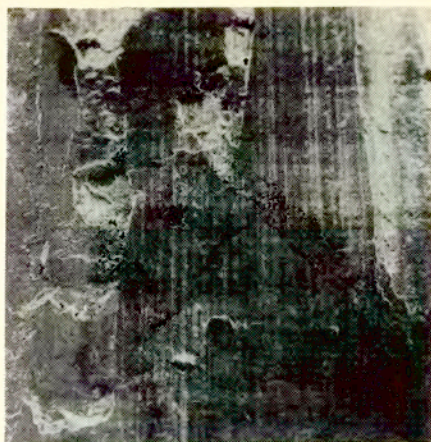
Rys.1. Styk plastyczny ze stopu aluminium. W polu widzenia ścieżka tarcia we wczesnym stadium lawinowego niszczenia, które na tym etapie najpierw objawia się wychodzeniem na powierzchnię mikropeknięć /o długości średniej około 1mm/, a następnie ich łączeniem i ścinaniem przypowierzchniowej warstwy materiału styku. Pow.x20. Próbka 2, obszar 2. 268/30

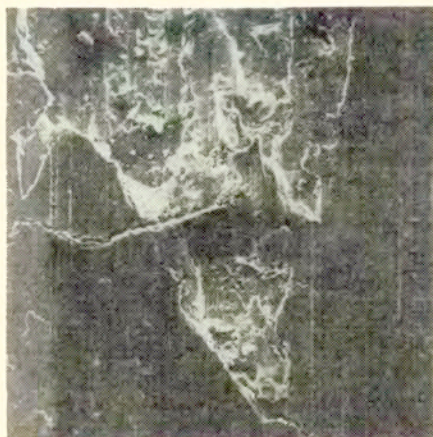
Rys.2. Styk plastyczny ze stopu aluminium. Obraz dna wyrywy powstałej na skutek ścinania materiału warstwy przypowierzchniowej. Po środku obrazu mikropeknięcie warstwy przypowierzchniowej o długości około 2 mm. Pow.x100. Próbka 2, obszar 3. 268/40

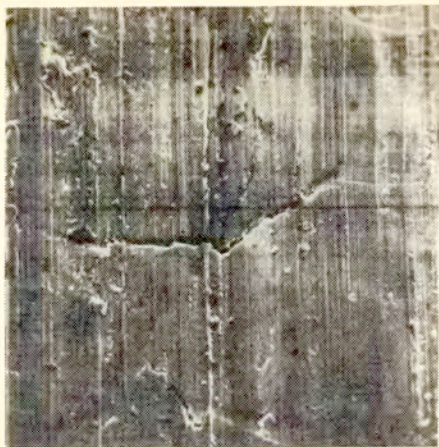
Rys.3. Styk plastyczny ze stopu aluminium. W środku obrazu mikro-pęknięcie o długości około 1mm usytuowane w płaszczyźnie prostopadłej do kierunku siły tarcia. Tło obrazu przedstawia deformacje plastyczne powierzchni styku w stadium przyspieszonego niszczenia. Pow.x100. Próbką 2, obszar 2. 268/32

tworzy się przyścienna strefa zastoju z zablokowanego materiału styku plastycznego. Od czoła i dna fali przepływającego zdeformowanego plastycznie materiału styku w coraz to większym stopniu zaczynają odrywać się fragmenty materiału powiększając narost włączony przez ślizgacz. Fakty te dość dobrze ilustrują rysunki 3, 4, 10, 11 i 12.

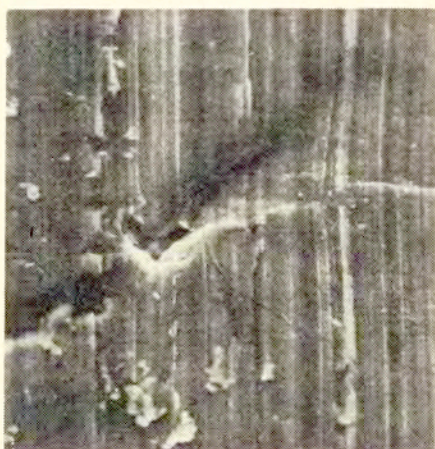
Rys.4. Styk plastyczny ze stopu aluminium. Obraz przedstawiający bruzdowanie powierzchni. Widoczne ślady plastycznego wyciskania na boki oraz mikroprzenoszenia i nalepiania fragmentów oddzielonego materiału. Pow.x500. Próbką 2, obszar 2. 268/36

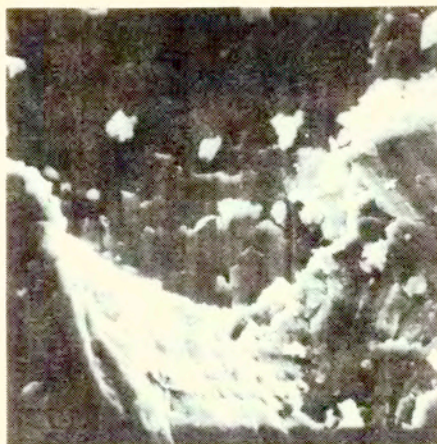
Rys.5. Styk plastyczny ze stopu aluminium. Przejście z mikropęknięcia w dno wyrwy. W polu widzenia widoczne ukierunkowanie urwanych krystalitów. Pow.x500. Próbka 2, obszar 3. 268/42

W tym czasie pod wpływem przykładanych obciążeń zewnętrznych, /w tym głównie stycznych/, szybko rośnie gęstość dyslokacji, coraz liczniej są uruchamiane nowe linie poślizgu. Ponieważ strefa przypowierzchniowa styku plastycznego jest już w znacznym stopniu umocniona zgniotem, dalszy proces rozwoju poślizgów i umacniania materiału zgniotem przesuwają się nieco głębiej i rozwijają pod strefą przypowierzchniową. Na skutek nierównomiernego stanu odkształceń materiał styku w strefie przypowierzchniowej jest poddawany coraz to większym obciążeniom i naprężeniom rozciągającym. To sprzyja ułatwieniu wychodzenia na powierzchnię tarcia położoną z tyłu, za ślizgaczem - linii poślizgu i innych skumulowanych pod nią defektów struktury. W następstwie tego w strefie powierzchni tarcia położonej za ślizgaczem, przy dalszym działaniu siły tarcia pojawiają się mikropęknięcia, które z upływem czasu obciążenia rosną do wymiarów pokazanych na rysunku 1. Długość tych mikropęknięć jest różna i najczęściej wynosi od 0,5mm do około 2,0 mm. Jak to widać z rysunku 1 przeważająca większość tych mikropęknięć jest ułożona w płaszczyznach prostopadłych do kierunku siły tarcia i naprężeń rozciągających materiał warstwy wierzchniej styku plastycznego. Przy wzroście obciążeń stycznych następuje przyspieszenie procesu łączenia się tych mikropęknięć w mikropęknięcia jeszcze większe, dające już ^{początek} lawinowo postępującemu otwieraniu się mikroszczelin w sposób trwały i ścinaniu przypowierzchniowej strefy zablokowanego przez ślizgacz materiału styku plastycznego, co pokazano na rysunkach 1, 7 i 8. Widok ogólny powierzchni ścinania warstwy przypowierzchniowej styku ze stopu aluminium pokazano na rysunku 2. Na podstawie badań tego i wielu innych obrazów powierzchni ścinania w procesach tarcia dochodzimy do wniosku, że początkowo proces kumulacji defektów zachodził na wielu płaszczyznach, a dopiero w miarę łączenia się tych defektów powstawały lokalnie płaszczyzny uprzywilejowane. Szczegółowe badania powierzchni ścinania pozwalają zauważyć na niej wyraźne ukierunkowanie poszczególnych krystalitów oraz płaszczyzn poślizgów występujących między nimi, co pokazano na rysunku 5.

Z badań dna wielu wyrw na powierzchniach styku plastycznego wywnika, że oddzielanie się warstwy przypowierzchniowej w procesach zacierania wywołane jest mechanizmem poślizgowego ścinania, z wyraźnym jednak dość często udziałem rozciągania krystalitów położonych między czynnymi w danej chwili czasu płaszczyznami poślizgów, co można zauważyć na rysunkach 5 i 6 oraz 13 i 14.

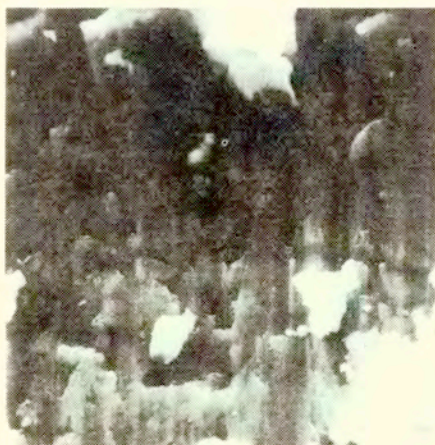
Rys.6. Styk plastyczny ze stopu aluminium. Obraz dna wyrwy powstałej na skutek ścinania ze zdzieraniem warstwy przypowierzchniowej materiału. Ślady urywania ukierunkowanych krystalitów. Pow.x1000. Próbka 2, obszar 3. 268/44

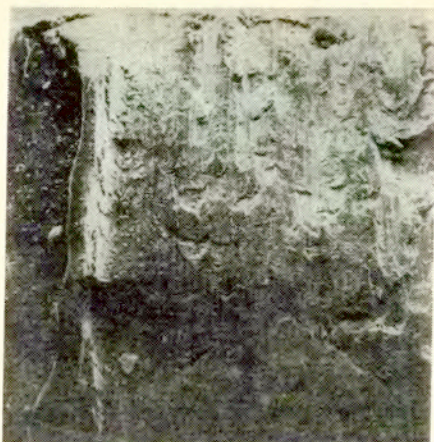
Rys.7. Styk plastyczny ze stopu aluminium. Lawinowy rozwój ścinania materiału warstwy przypowierzchniowej, poprzedzony gwałtownym i prawie jednoczesnym otwieraniem się wielu mikroszczelin o długościach około 1 mm. Z boku widoczny wypływ wyciągniętego przez ślizgacz materiału. Pow.x20. Próbką 1, obszar 4. 268/10

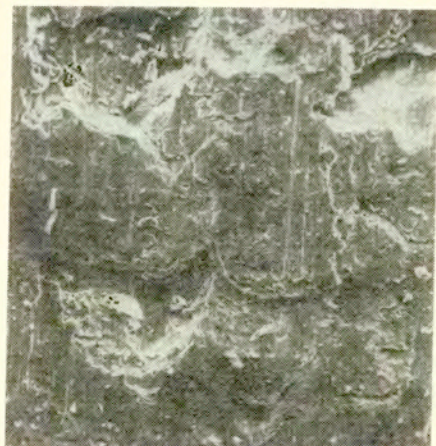
Rys.8. Styk plastyczny ze stopu aluminium. Moment otwierania się mikroszczeliny i ścinania materiału styku plastycznego zablokowanego przez dociskany ślizgacz na pierwotnej płaszczyźnie poślizgu elementów pary kinematycznej. Pow.x100. Próbką 1, obszar 4. 268/12

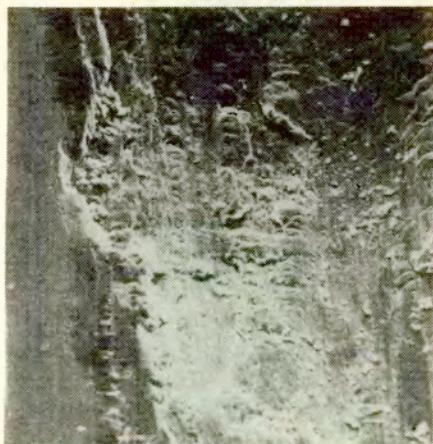
Rys.9. Widok ogólny pasma uszkodzeń styku plastycznego ze stopu aluminium. Pow.x100. Próbka 2, obszar 1. 268/26

Dalszy lawinowy rozwój niszczenia powierzchni styku plastycznego przez zacieranie pokazano w widoku ogólnym na rysunku 9, natomiast szczegóły dotyczące wyciągania i zrywania krystalitów pokazano na rysunkach 13 i 14. Na rysunku 10 pokazano obraz lawinowego mikroprzenoszenia materiału styku plastycznego w procesie zacierania, zaś nalepiania i zgniatania przenieszonego materiału na rysunkach 11 i 12.

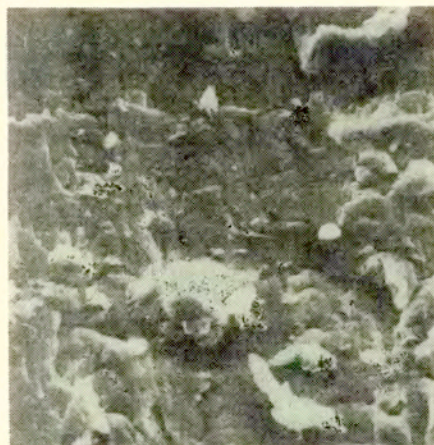
Rys.10. Deformacje plastyczne powierzchni styku ślizgowego, charakterystyczne dla rozwiniętego zjawiska zacierania. W polu widzenia ślady wyciągania i zrywania krystalitów oraz ich przenoszenia i nalepiania. Pow.x500. Próbka 2, obszar 1. 268/28

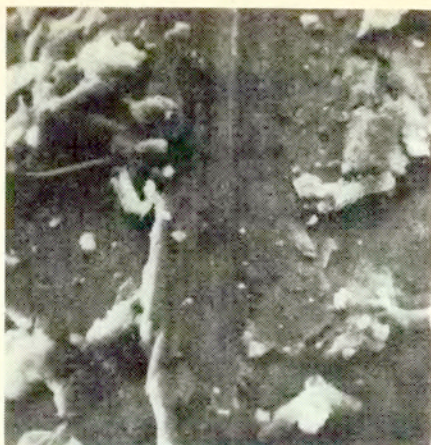
Rys.11. Styk plastyczny ze stopu aluminium. Stadium lawinowego mikroprzenoszenia materiału. Pow.x500. Próbką 3, obszar 1. 268/50

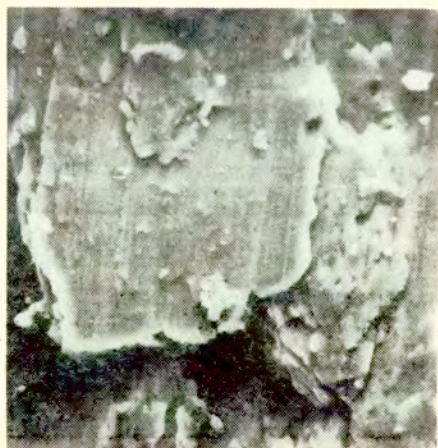
Rys.12. Styk plastyczny ze stopu aluminium. Obraz przedstawiający jednocześnie lawinowe przenoszenie, nalepianie i zgniatanie przenieszonego materiału. Pow.x500. Próbką 1, obszar 5. 268/20

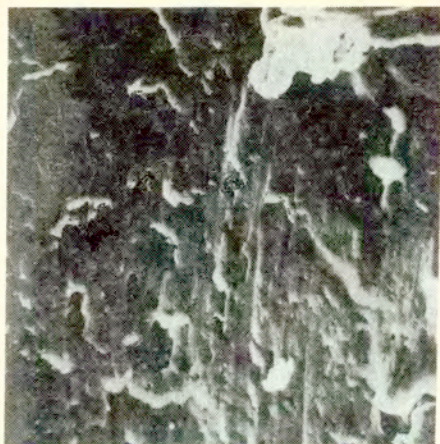
Rys.13. Styk plastyczny ze stopu aluminium. W polu widzenia lawinowe wyrwania krystalitów w płaszczyźnie ścinania materiału warstwy przypowierzchniowej. Pow.x500. Próbką 6, obszar 2. 269/90

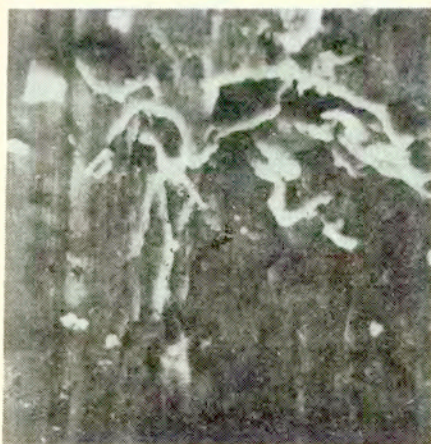
Rys.14. Styk plastyczny ze stopu aluminium. Miejsce po wyrwanej wiązce krystalitów. Pow.x500. Próbką 4, obszar 1. 268/68.

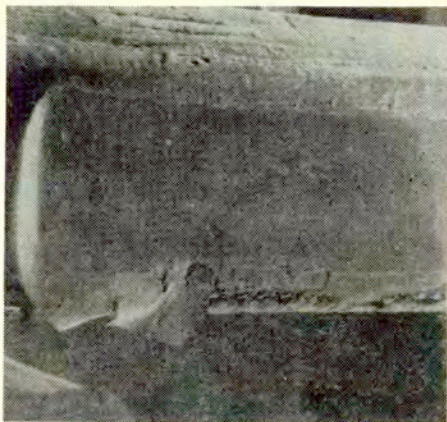
Rys.15. Styk plastyczny srebra elektrolitycznego. Ogólny widok uszkodzonej powierzchni ślizgowej. W polu widzenia ślad plastycznego wyciskania, pęknięcia i obłamywania wypływów. Pow.x20. Próbką 655ak. 236/32

Objawami przyspieszonego niszczenia styku plastycznego ze srebra elektrolitycznego jest zgniot powierzchniowy i wyciskanie plastyczne materiału powłoki, co zostało pokazane na rysunku 15. Na powierzchni pierwotnego styku brak jest oznak wskazujących wyraźnie na hamowanie lub blokowanie ruchu względnego ślizgacza, mimo niezaprzeczalnego istnienia oznak przyspieszonego niszczenia. Na rysunku 16 widoczna jest pojedyncza rysa na powierzchni styku plastycznego ze srebra. Bardziej szczegółowe oględziny tej rysy i jej podobnych niéwskazują na wytwarzanie się w ich obszarze więzi mechanicznych lub molekularnych o dużej wytrzymałości połączenia elementów pary kinematycznej. Brak jest w tym również mikroskopowo dostrzegalnych oznak przenoszenia srebra na ślizgacz stalowy. Na rysunku 17 pokazano obraz pola powierzchni podlegającej przyspieszonemu niszczeniu. W dolnej części obrazu pokazana jest powierzchnia stalowego podłoża na granicy z którym nastąpiło plastyczne ścinanie powłoki srebra elektrolitycznego. Na rysunku 18 pokazano stadium pęknięcia powłoki srebra elektrolitycznego wyciskanego przed czołem ślizgacza, a rozciąganego w strefie położonej z tyłu za nim. Główne linie pęknięć przebiegają/również jak i przy niszczeniu stopu aluminium / w płaszczyźnie prostopadłej do kierunku siły tarcia i wywołanych nią naprężeń rozciągających powłokę srebra elektrolitycznego. Na rysunku 19 pokazano obraz plastycznego wyciskania powłoki ze srebra elektrolitycznego i pęknięcie jej po przekroczeniu

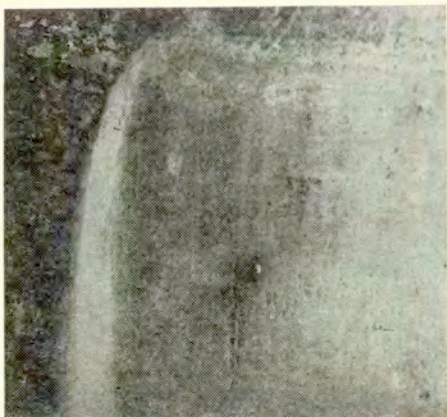
Rys.16. Styk plastyczny srebra elektrolitycznego. Pojedyncza rysa na tle gładkiej powierzchni styku ślizgowego. Pow.x50. Próbką 655ak/190/74. 236/44

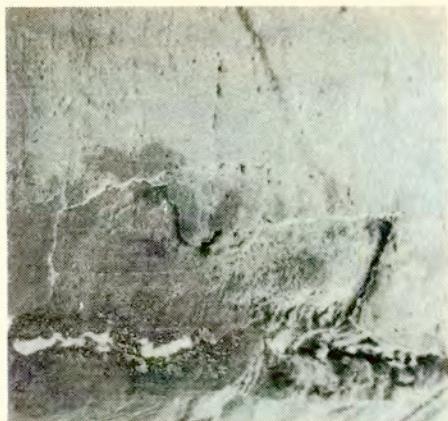
Rys.17. Styk plastyczny ze srebra elektrolitycznego. Obraz przedstawia jedno ze stadiów przyspieszonego niszczenia spowodowanego wyciskaniem plastycznym, a następnie ścinaniem powłoki elektrolitycznej srebra na granicy ze stalowym podłożem. Zwraca uwagę stosunkowo wysoka gładkość powierzchni na pierwotnej granicy rozdziału ze ślizgaczem. Pow.x100. Próbka 655ak. 236/34

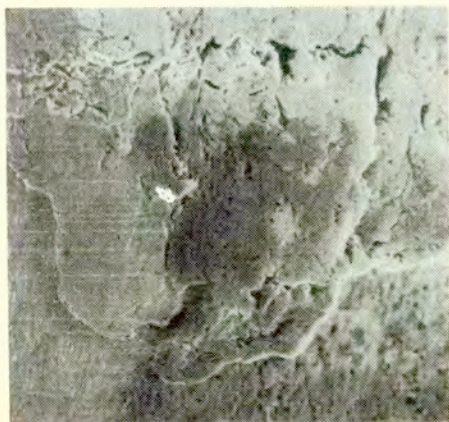
Rys.18. Styk plastyczny ze srebra elektrolitycznego. Pękanie i oddzielanie się płatku srebra od reszty powłoki elektrolitycznej i od podłoża. Pow.x350. Próbka 655ak. 236/36

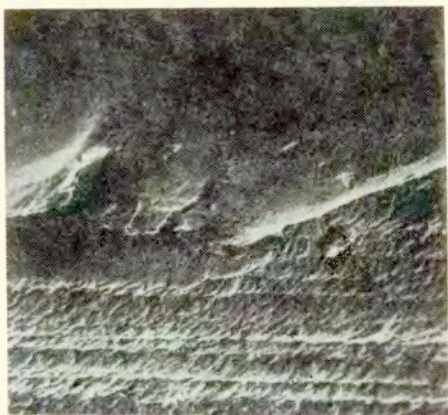
Rys.19. Styk plastyczny ze srebra elektrolitycznego. Wyciskanie plastyczne i pęknięcie fragmentów powłoki elektrolitycznej. Pow.x200. Próbką 1351ak/79. 265/74

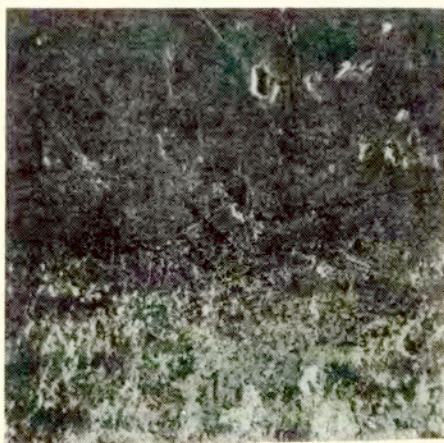
Rys.20. Styk plastyczny ze srebra elektrolitycznego. Mikropęknięcie powłoki elektrolitycznej srebra w płaszczyźnie prostopadłej do kierunku działania siły tarcia. Pow.x200. Próbką 1092ak/87. 237/2

Rysunek 20 przedstawia obraz powierzchni ślizgowej srebra w stadium przyspieszonego niszczenia objawiającego się rozwojem mikropęknięć powłoki w strefie położonej za ślizgaczem. Również w tym przypadku linie rozwijających się mikropęknięć najczęściej przebiegają w płaszczyznach prostopadłych do kierunku siły tarcia.

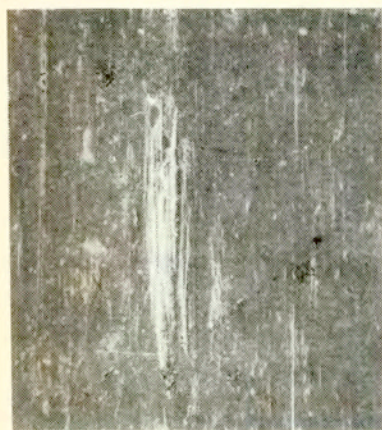
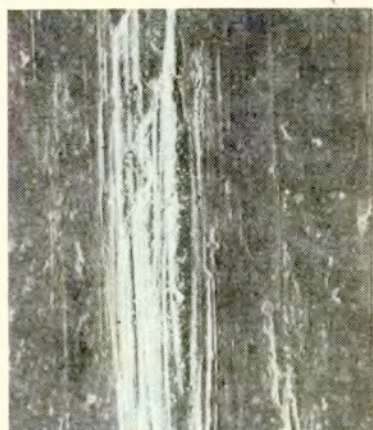
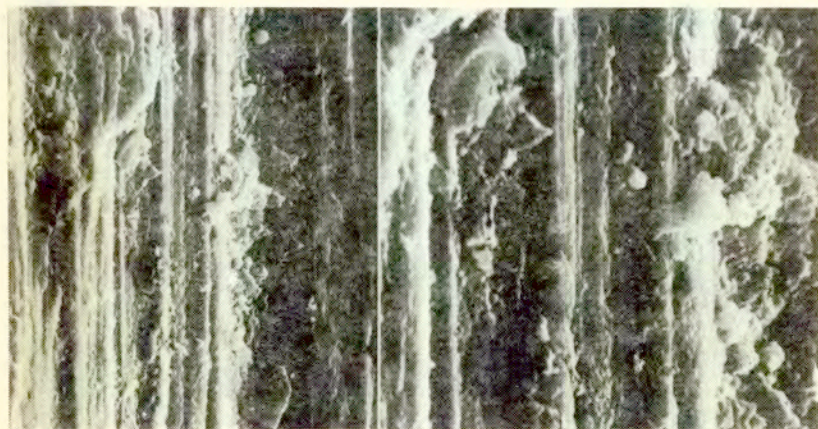
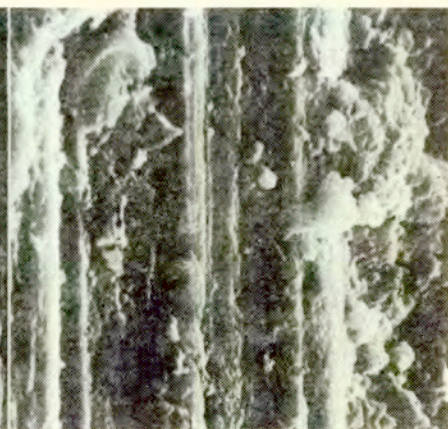
a/ pow.x200

b/ pow.x500

c/ pow.x2000

d/ pow.x5000

Rys.21. Styk plastyczny ze stali łożyskowej pracujący w jednoimien-
nych parach materiałowych. Poszczególne obrazy przedstawia-
ją wstępne stadium przyspieszonego niszczenia styku przy
różnych powiększeniach. Próbkki 1378aw/16/77. 266/64+74

Z analizy zjawiska zacierania, które tu niestety występuje wynika, że jego powstanie przy czystym toczeniu jest w zasadzie niemożliwe. A zatem, w badanej parze powinien wystąpić poślizg. Aby się o tym przekonać popatrzyjmy na rysunek 21 a, na którym przy dwustokrotnym powiększeniu widzimy ślad tarcia ślizgowego trudny jednak do zidentyfikowania. Powiększając ten sam obraz 500x widzimy pasmo deformacji plastycznych styku ślizgowego. Z dalszego powiększenia fragmentu obrazu pokazanego na rysunku 21b widzimy na rysunku 21c, a jeszcze dokładniej na rysunku 21d, że deformacje plastyczne w styku związane są z brzdowaniem i rysowaniem powierzchni, co prowadziło do blokowania ruchu względnego elementów pary kinematycznej. Ponieważ prędkość obrotowa łożyska jest bardzo duża $n = 15.500 \text{ obr./min.}$, dlatego nagłe zblokowanie pierścienia łożyskowego i elementu tocznego na skutek zatarcia może doprowadzić do awarii.

Plastyczne odkształcenia w styku hartowanej stali łożyskowej wskazują na to, że wystąpiło tam lokalne spiętrzenie temperatury. Liczne naderwania i schropowacenie powierzchni brzdowania wskazują, że blokowanie współpracujących elementów pary kinematycznej miało

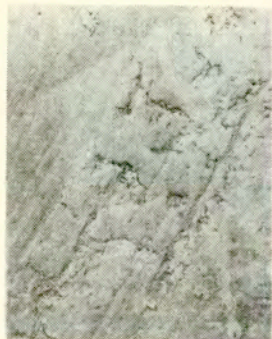
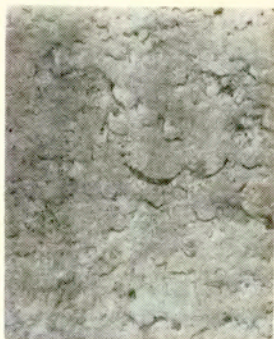
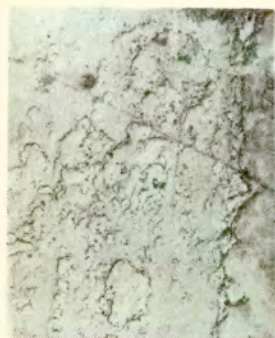
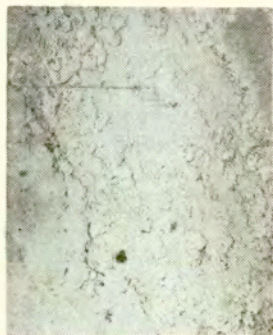
a/ pow.3900

b/ pow.x7000

c/ pow.x6800

d/ pow.x3900

Rys.22. Styk plastyczny stali 38HMJA ulepszanej cieplnie i azotowanej.

- a/ obraz niszczenia wywołanego stick-slipem,
- b/ obraz niszczenia wywołanego płynięciem plastycznym materiału warstwy przypowierzchniowej,
- c/ i d/ obrazy powierzchni ścinania plastycznego materiału warstwy przypowierzchniowej

Cechą charakterystyczną przyspieszonego niszczenia tego rodzaju par kinematycznych nie jest, ani umacnianie zgniotem warstwy przypowierzchniowej i bruzdowanie jak to miało miejsce w przypadku 5.1, ani plastyczne wyciskanie jak w przypadku 5.2, czy też duże stosunkowo schropowacenie powierzchni styku i jej blokowanie jak w przypadku 5.3, a szepianie ciepłe powierzchni styku i ścinanie warstwy przypowierzchniowej. Na rysunku 22a pokazano obraz powierzchni ulegającej przyspieszonemu niszczeniu na skutek stick-slip'u. Z kolei na rysunku 22b pokazano bardziej szczegółowo fragment dna uszkodzenia, gdzie oddzielenie materiału strefy przypowierzchniowej związane było z płynięciem plastycznym materiału na nowej granicy rozdziału szepionych elementów pary kinematycznej. Na rysunkach 22c i d pokazano obrazy powierzchni ścinania plastycznego warstwy przypowierzchniowej azotowanej stali 38HMJA.
