Wczesnośredniowieczny gród kruszewicki. Cz. III. Zabudowa

Wojciech Dzieduszycki

Stan. 4a, przeprawa przez Gopło, relikty dróg, ostrokołu, pozostałości późnośredniowiecznej fosi

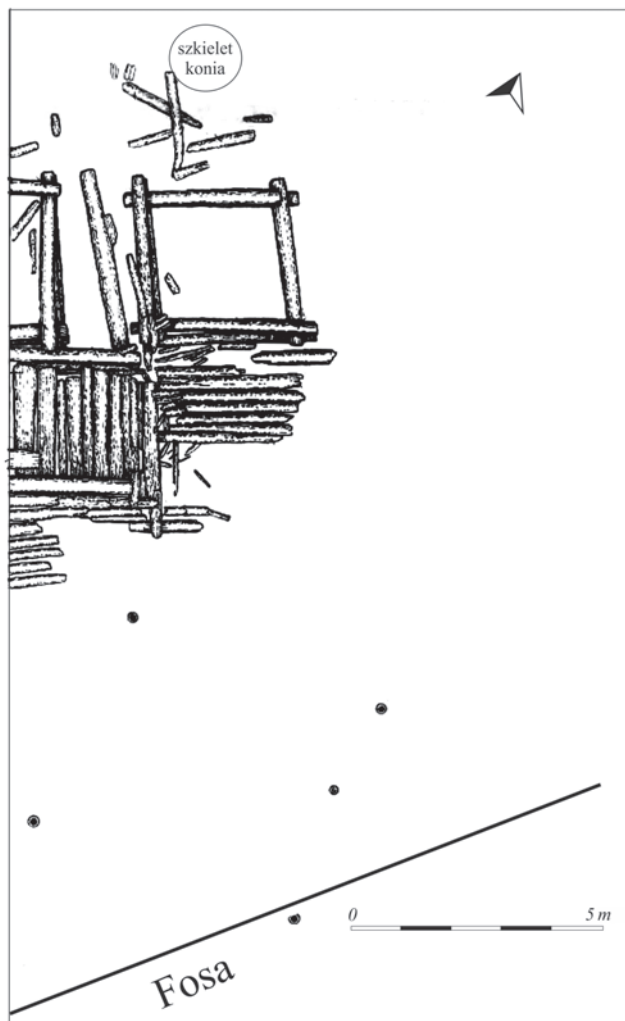
Ryc. 4. Kruszwica stan. 4a. Zachowane konstrukcje zrębowych udowli przy przeprawie, wykop 69 (za DZIEDUSZYCKI 1984b)

Konstrukcje przeprawy na północy stykały się z dwoma prostokątnymi **budowlami zrębowymi** (ryc. 4). Zachowały się po nich trzy poziomy belek o średnicy ok. 20-30 cm, kładzionych na zrąb. Wymiary jednej uchwyconej w całości budowli wynosiły 3,15 x 2,85 m. Konstrukcje te zalegały na skłonie wyniesienia stanowiska 4a. Ich wypełnisko stanowiła cienka (5-7 cm grubo-

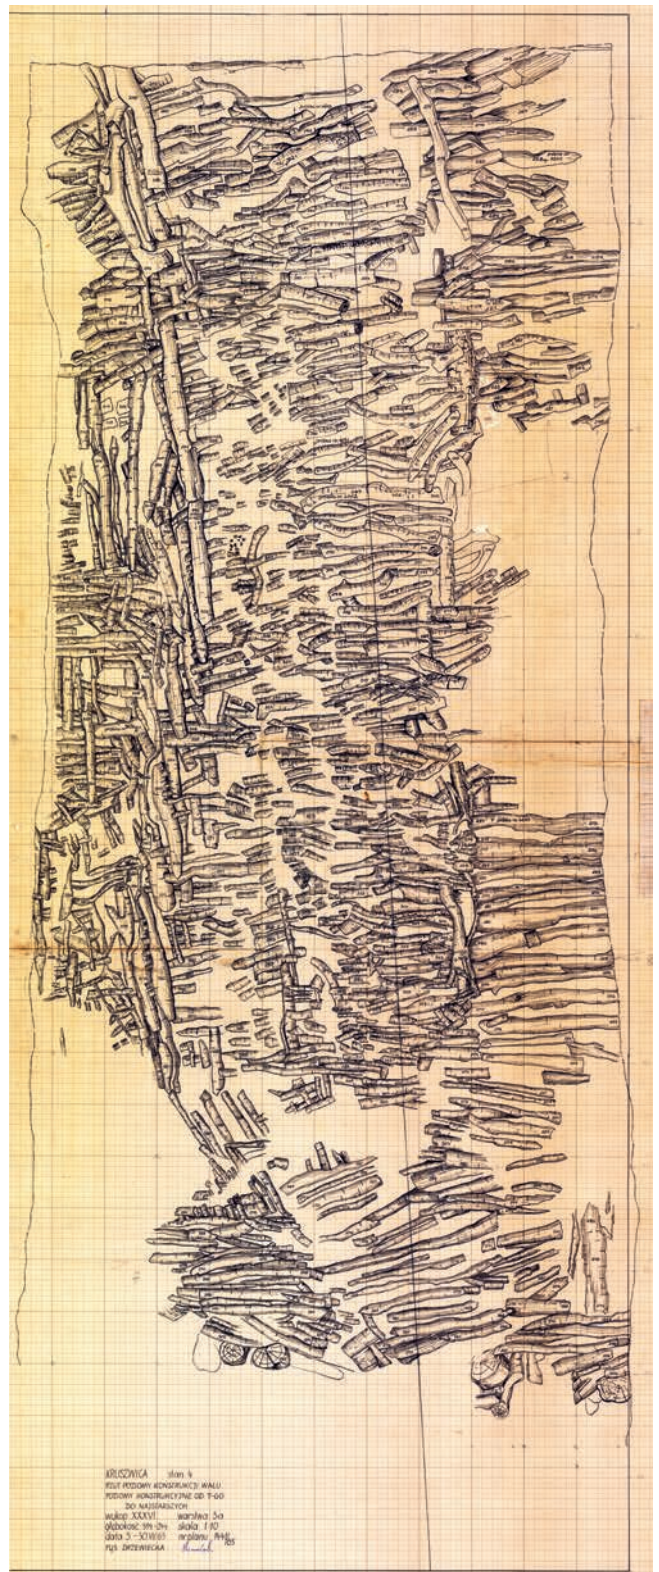
Ryc. 5. Kruszwica stan 4, wykop XXXVI. Najstarszy poziom konstrukcji wału. Fragment dokumentacji polowej

na), tkwiące w płytkich rowach, prostopadłych do przebiegu wału (w wykopie uchwycono 3 takie rowy). Przy nich tkwiły kołki. Na nich posadowiono poziomo leżące niezbyt ściśle, duże konary z krótkimi odgałęzieniami, które przesypano kilkunastocentymetrowej grubości warstwą piasku. Kolejny (30) poziom two-

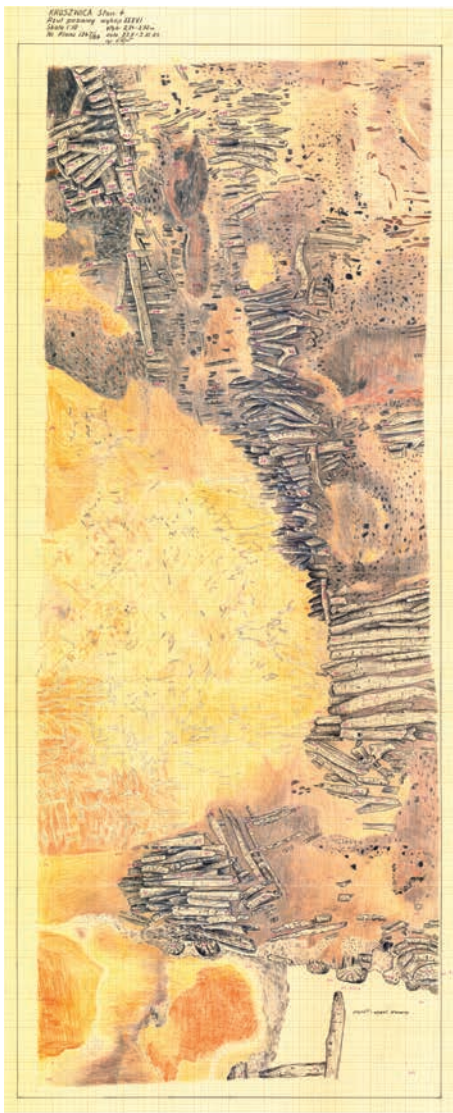
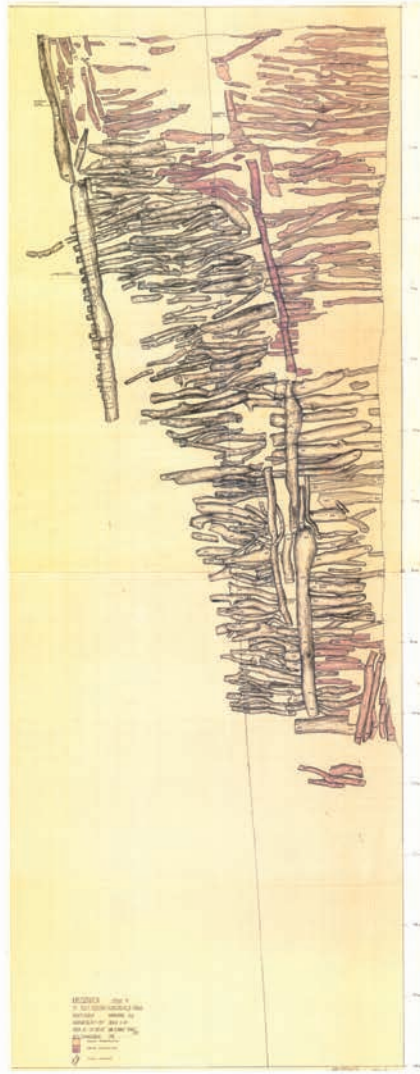
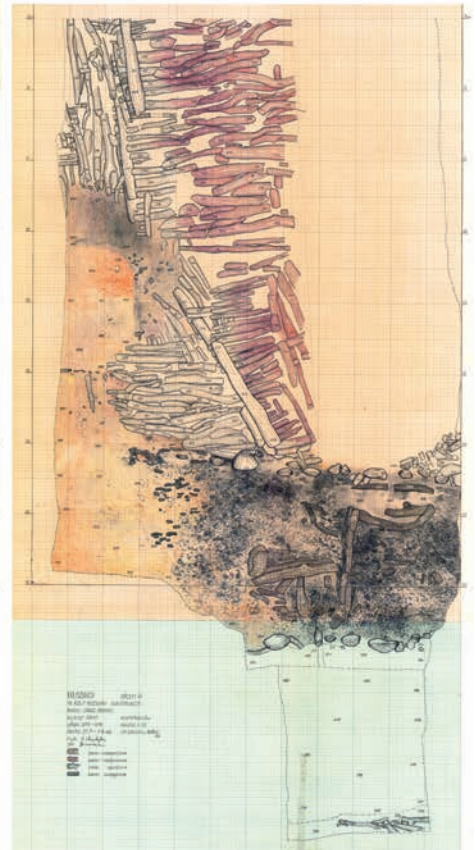
Ryc. 6. Kruszwica stan 4, wykop XXXVI. Kolejne poziomy konstrukcji wału – poziom 9, 11 i 18

w poziomie 17. Ograniczający legar wzdłużny zachował ten sam kierunek. Natomiast od tego poziomu w części zachodniej zarysowało się lico drugiego wznoszącego się w górę układu przekładkowego. Od tego poziomu (17) widoczne jest zwężenie przebiegu wału mającego na celu utworzenie czeluści przejścia bramnego, tworzone przez wzdłużnie położone, na ogół długie bierwiona biegnące w kierunku północny zachód – południowy wschód, tworzące zakole. W miejscu zakola bierwiona (o długości około 2-2,5 m.) układano na przemian. Widoczne też były zakleszczenia bierwion tzw. hakami. Wyróżniony 17 poziom konstrukcji wału cechowało już drewno w znacznym stopniu spalone. Kolejne, wyższe przekładki drewna były także spalone,

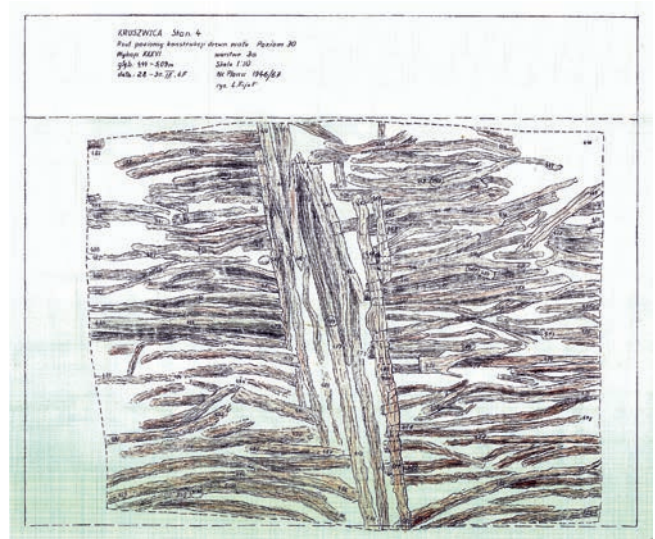
Ryc. 8. Kruszewica stan 4, wykop XXXVI. Trzydziesty poziom konstrukcji wału

Fig. 8. Kruszewica site 4, trench XXXVI. Thirtieth level of the rampart structure

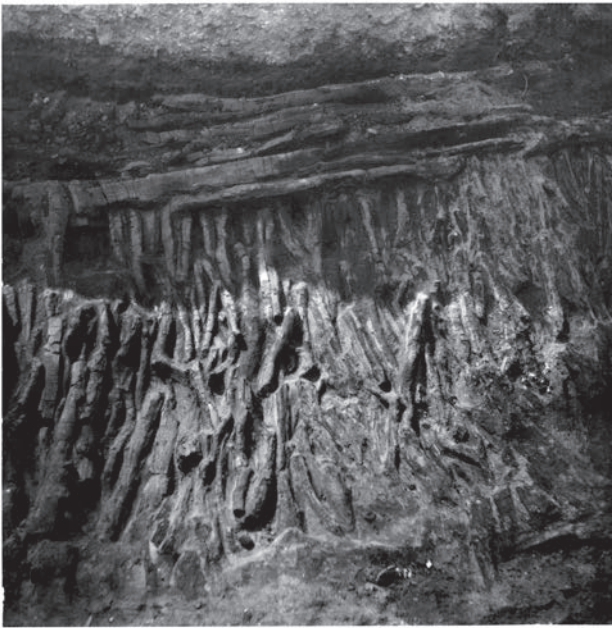
Ryc. 10. Kruszwica stan 4, wykop XXXVI. Fragment konstrukcji wału. Fot. Archiwum

Fig. 10. Kruszwica site 4, trench XXXVI. Fragment of the rampart structure. Photo from the archive

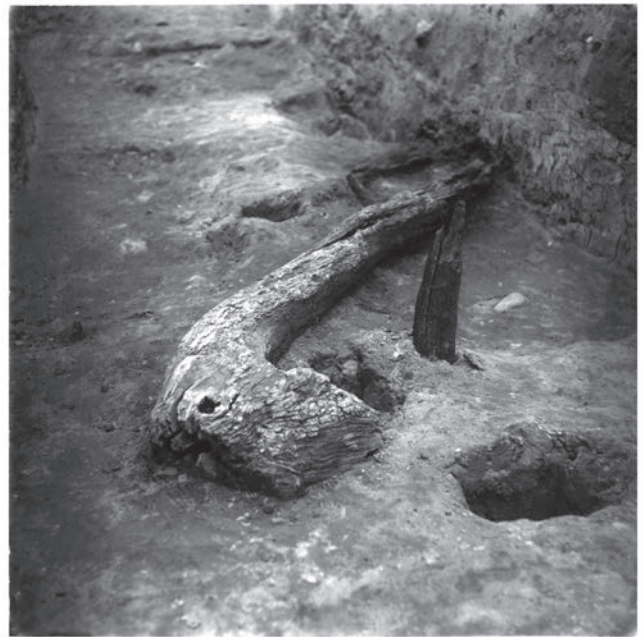
Ryc. 11. Kruszwica stan 4, wykop XXXVI. Podwaliny wału, zachowany jeden z haków. Fot. Archiwum

Fig. 11. Kruszwica site 4, trench XXXVI. Rampart foundations, one of the hooks preserved

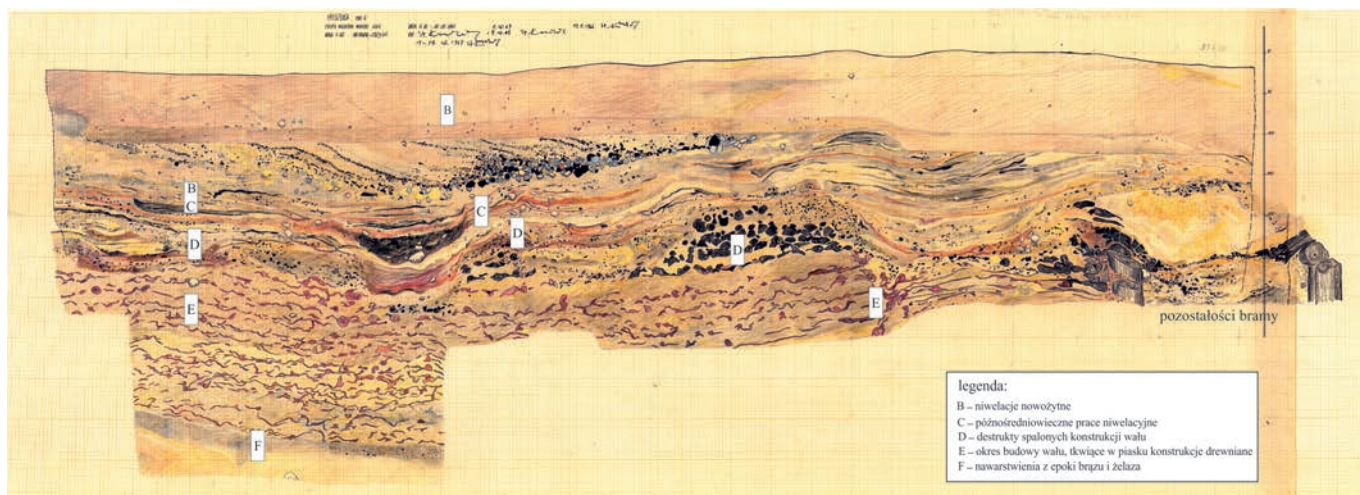
Ryc. 14. Kruszwica stan 4, wykop XXXVI. Wschodni profil wykopu z widocznymi konstrukcjami wału

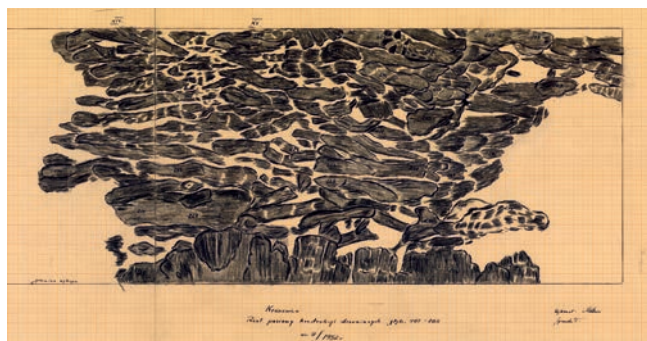
Ryc. 15. Kruszwica stan 4, wykop XIV i XV. Spalone konstrukcje wału

Fig. 15. Kruszwica site 4, trench XIV and XV. Burnt structures of the rampart

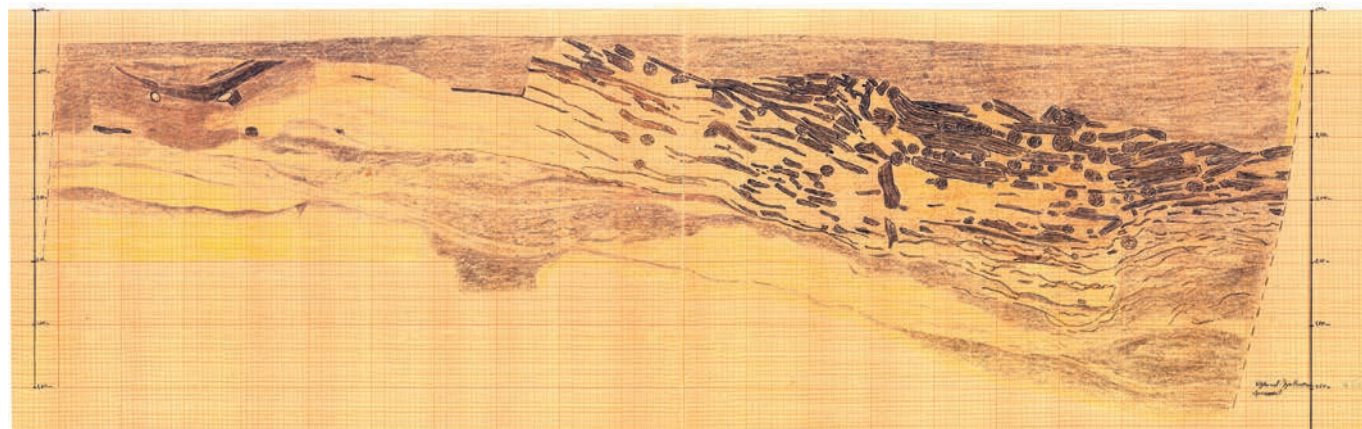
Ryc. 16. Kruszwica stan 4, wykop XIV i XV. Wschodni profil wykopu z widocznymi konstrukcjami wału.

W środkowej części wykopu, wystąpiło pierwotne zagłębienie o szerokości około 4-5 m. i płaskim, równym dnie, z zalegającymi na nim warstewkami akumulacyjnymi, zawierającymi drobne muszelki, wgłębionymi do miąższości około 0,6 m, o charakterze zapewne płytkiego, zalewanej wodą niecki – rowu. W nim tkwiła wyrównawcza warstewka szarej próchnicy, na której posadowiono tylko tu zachowane konstrukcje podstawy wału. Były to spalone bierwiona, tworzące stos naprzemiennie wzdłużnie i poprzecznie układanych belek w pasie o szerokości około 3,4 m. Od południa do tego stosu przylegał kolejny stos – nasyp, tworzony przez układ zbitej gliny, płaskich, tkwiących luźno kamieni i kongrecji wapiennych, o szerokości około 2 m. Łączna szerokość zachowanej tu jedynie

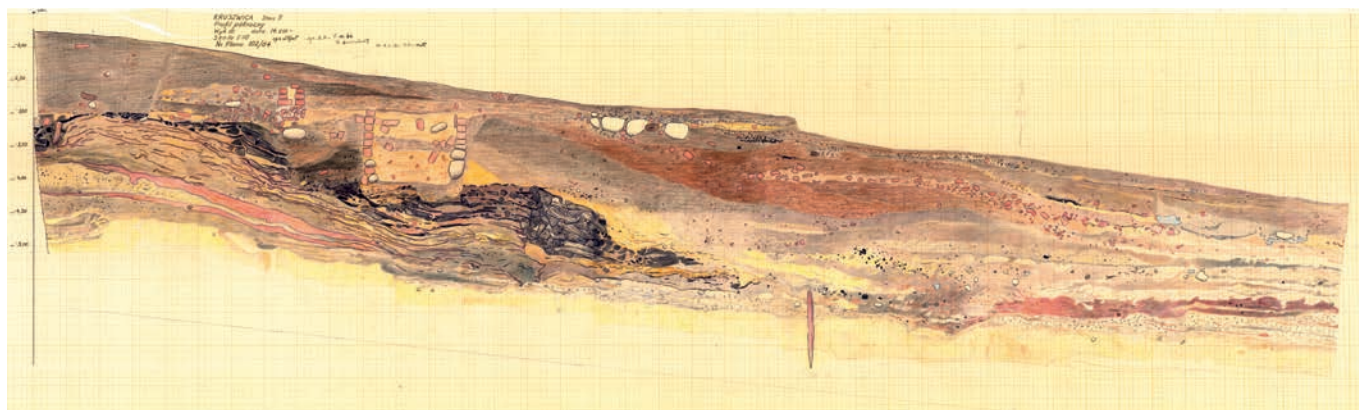
Ryc. 17. Kruszwica stan 5, północny profil wykopu z widocznymi konstrukcjami wału

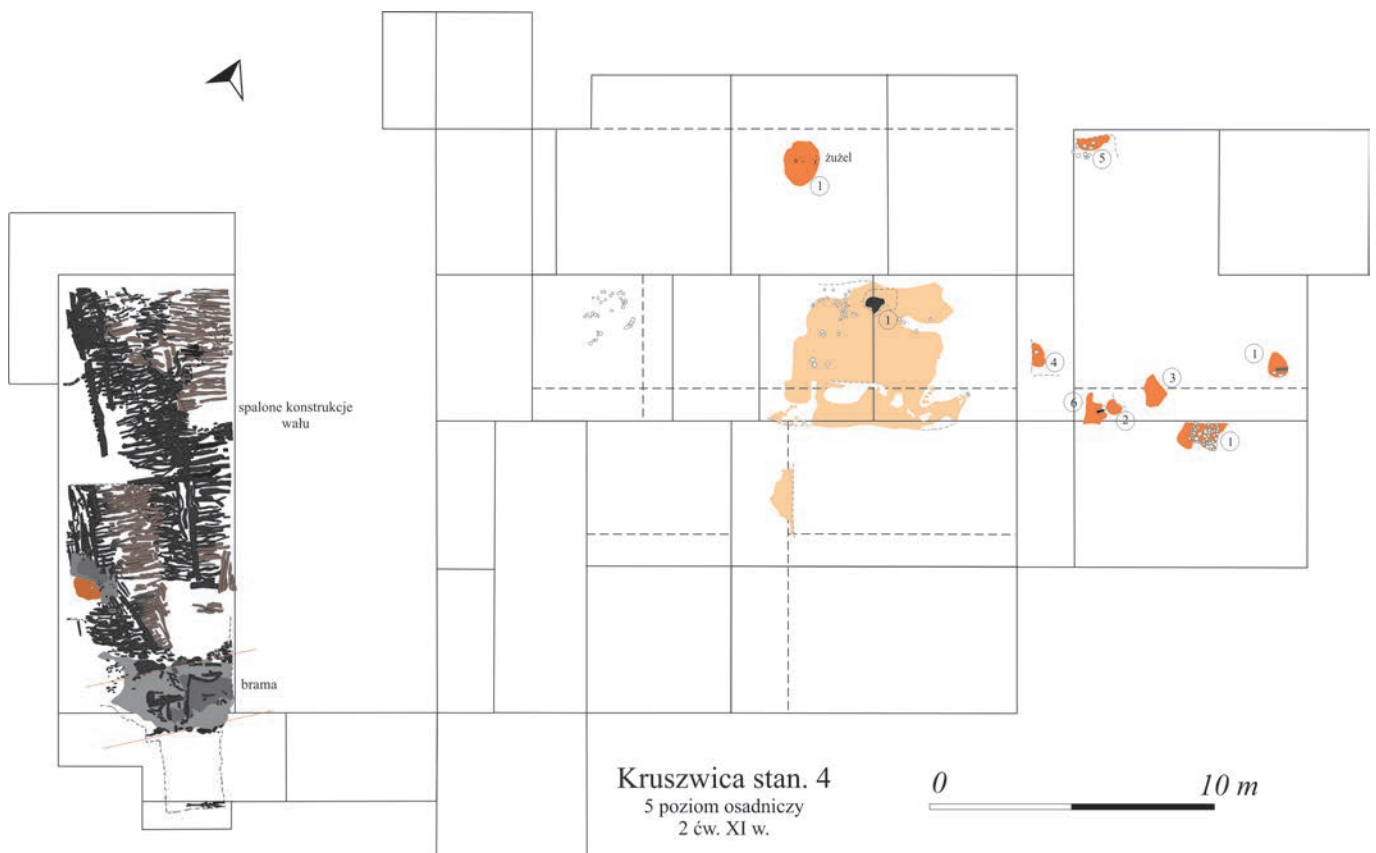
Ryc. 20. Kruszwica stan. 4. Zbiorczy plan zabudowy 5 poziomu osadniczego z 2 ćw. XI w. Rys. J. Sawicka

Fig. 20. Kruszwica site 4. Collective plan of buildings for the 5th settlement level from the 2nd quarter of the 11th century. Drawing by J. Sawicka

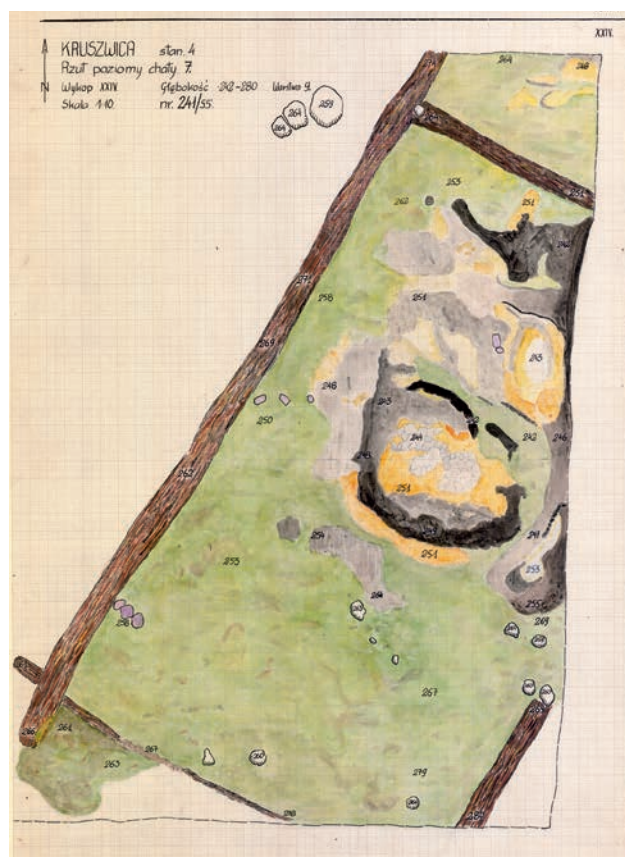
Ryc. 28. Kruszwica stan. 4. Pozostałości zrębowej chaty 7 z glinianym tokiem i paleniskiem

Fig. 28. Kruszwica site 4. Remains of timber hut 7 with an earthen floor and hearth

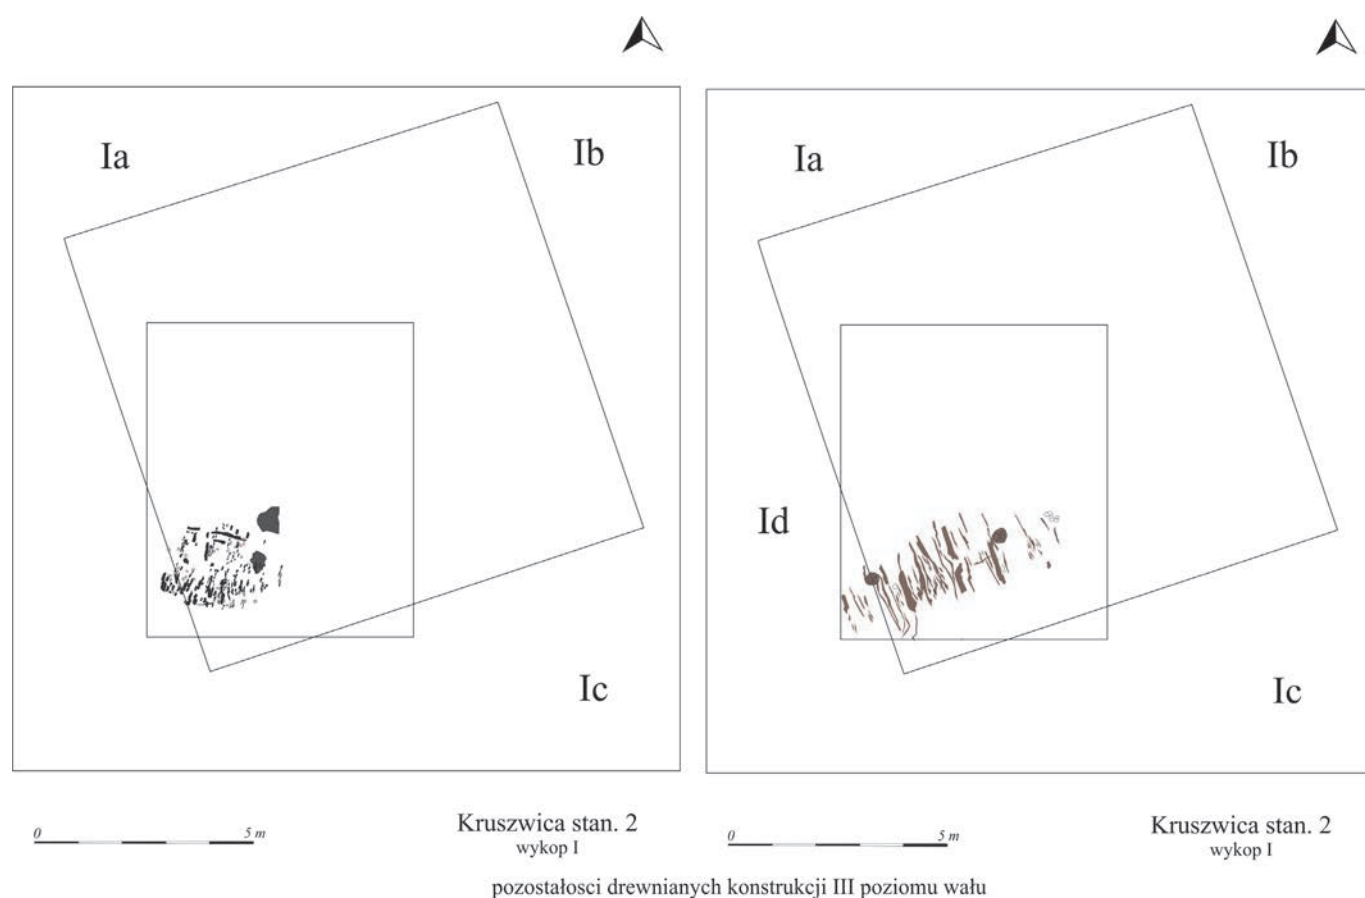
Ryc. 50. Zachowane konstrukcje III poziomu wczesnośredniowiecznego wału. Rys. J. Sawicka

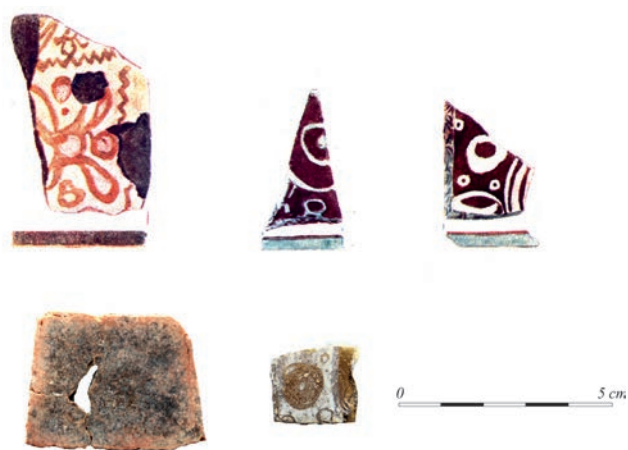
Ryc. 56. Kruszwica stan. 4. Ułamki malowanych witraży z kościoła św. Wita. Rys. S. Łuczak

Fig. 56. Kruszwica site 4. Fragments of stained glass windows from the church of St. Wit. Drawing by S. Łuczak

Na zachodnim brzegu Gopła, na terenie grodu (stanowiska 2, 4 i 5) znajdowano liczne materiały budowlane po kamiennej budowli, datowanej na okres sprzed 1271 r. – kamienne ciosy, zaprawa, tynki (w tym ze śladami malatury), szyby i malowane witraże, pojedyncze kostki mozaiki i przede wszystkim ceramiczne płytki posadzkowe i dachówki. Nie znaleziono jednak żadnych fundamentów lub ich negatywów, pozwalających bliższe zlokalizowanie takiej budowli. Jak dotąd, pomijano w rozważaniach problematykę świątyni św. Wita z uwagi na niejednoznaczności pisanych źródeł i niekiedy optymistyczną interpretację tych znalezisk przez badaczy (patrz artykuł Jarmili Kaczmarek *Historia badań wykopaliskowych w Kruszwicy*). Najnowsze ustalenia dotyczące stratygrafii i chronologii grodu kruszwickiego (DZIEDUSZYCKI 1982) jak i przemian socjotopograficznych (DZIEDUSZYCKI 1984a) pozwoliły na nowsze interpretacje tych znalezisk. Materiały dotyczące pierwszej świątyni (katedry?, bazyliki?) pochodzą ze stan. 4 – z wczesnośredniowiecznych poziomów osadniczych, ze stan. 2 – z niwelacyjnych poziomów, ze stan. 5 – z średniowiecznej fosy. Planigrafia materiałów, łączonych z tą budowlą, pokazuje nie tylko rozsypisko kościoła ale również warsztatów łączonych z jego budową (o warsztatach produkujących ceramiczne płytki podłogowe dla tej świątyni – Jarmila Kaczmarek *Wczesnośredniowieczne warsztaty ceramiki budowlanej i ich wytwory. Archeologia eksperymentalna*). Podczas badań prowadzonych przez R. Jakimowicza w roku 1948, odkryto w fosie (stan. 5) skupisko drobnych granitowych odłupków i kości ludzkich. Łączy się te znaleziska z warsztatem kamieniarskim i przypuszczalnym cmentarzyskiem przykościelnym lub wewnątrz kościoła (JAKIMOWICZ 1952). Można więc przypuszczać, że kościół ten wzniesiono w środkowej części grodu w północno-wschodniej jego części, w miejscu, w którym w wieku XIV przecięła go średniowieczna fosa. Najstarsze, dobrze datowane materiały pochodzą z 3 ćw. XI w. jest wśród nich ceramiczna płytki posadzkowa. W późniejszym poziomie osadniczym z 4 ćw. XI w. sporadycznie pojawiają się płytki posadzkowe bez śladów użytkowania, może to wskazywać na ukończenie budowy i uporządkowanie terenu. Z końca XI w. pochodzą ułamki dzwonów (HENSEL-MOSZCZYŃSKA 1981/82, s. 127-219), szklana kostka mozaiki – mogą dokumentować zniszczenia z 1096 roku. Łączone przez J. Kaczmarek z *fabrica ecclesiae* piec „szklarski” i „miedziowy” pochodzą jednak z okresu późniejszego, po poł. XII w., z 2 poł. XII wieku, kiedy w północnej części grodu, brak jest już gęstej zabudowy a funkcjonuje „centrum produkcyjne” z licznymi paleniskami, piecami (ryc. 29). W poziomach osadniczych od początków XII w. występują liczne odpady z pracowni ceramiki budowlanej (warsztat I), pochodzące zarówno z warsztatu jak i prawdopodobnie remontu świątyni, odnowionej po zniszczeniach w 1096 roku. W 1149 roku kościół św. Wita wspomniano przy relacji o zaślubinach Judyty, córki Bolesława Krzyw-

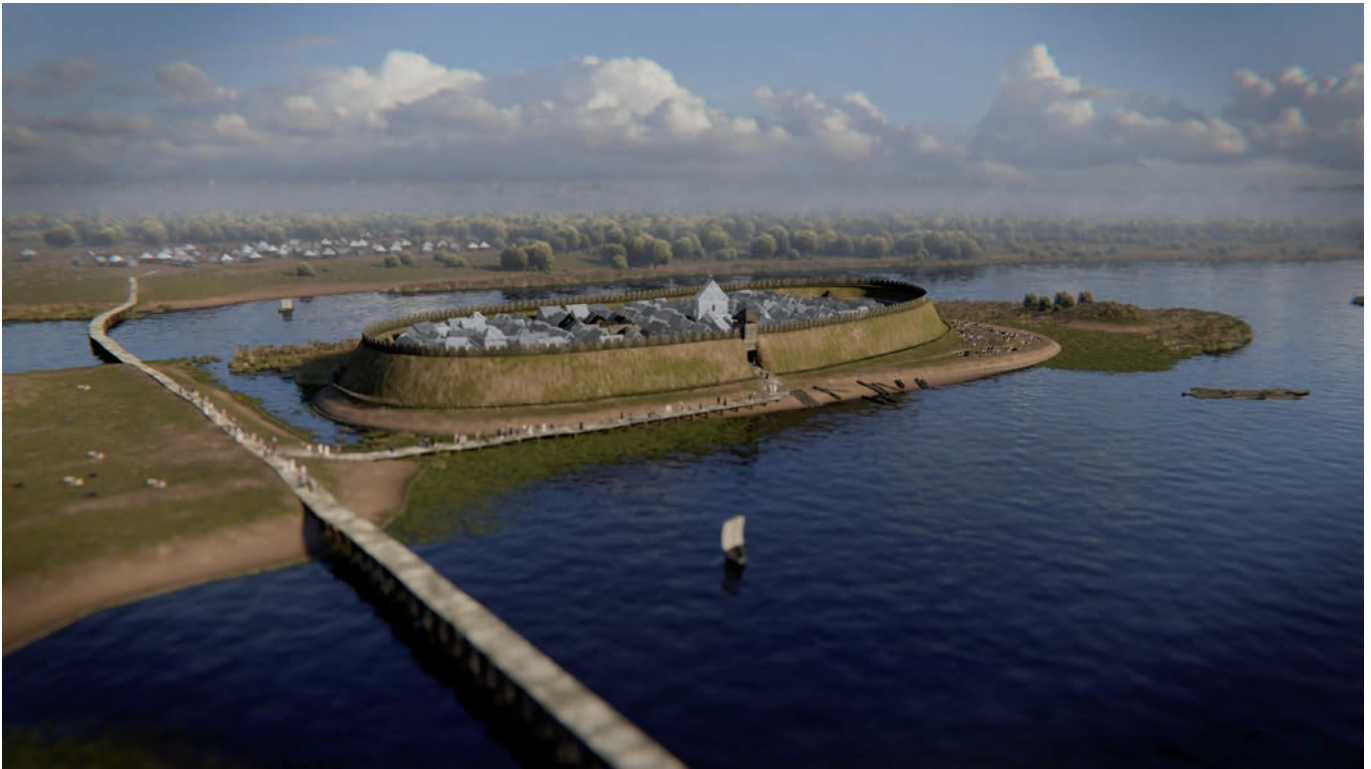
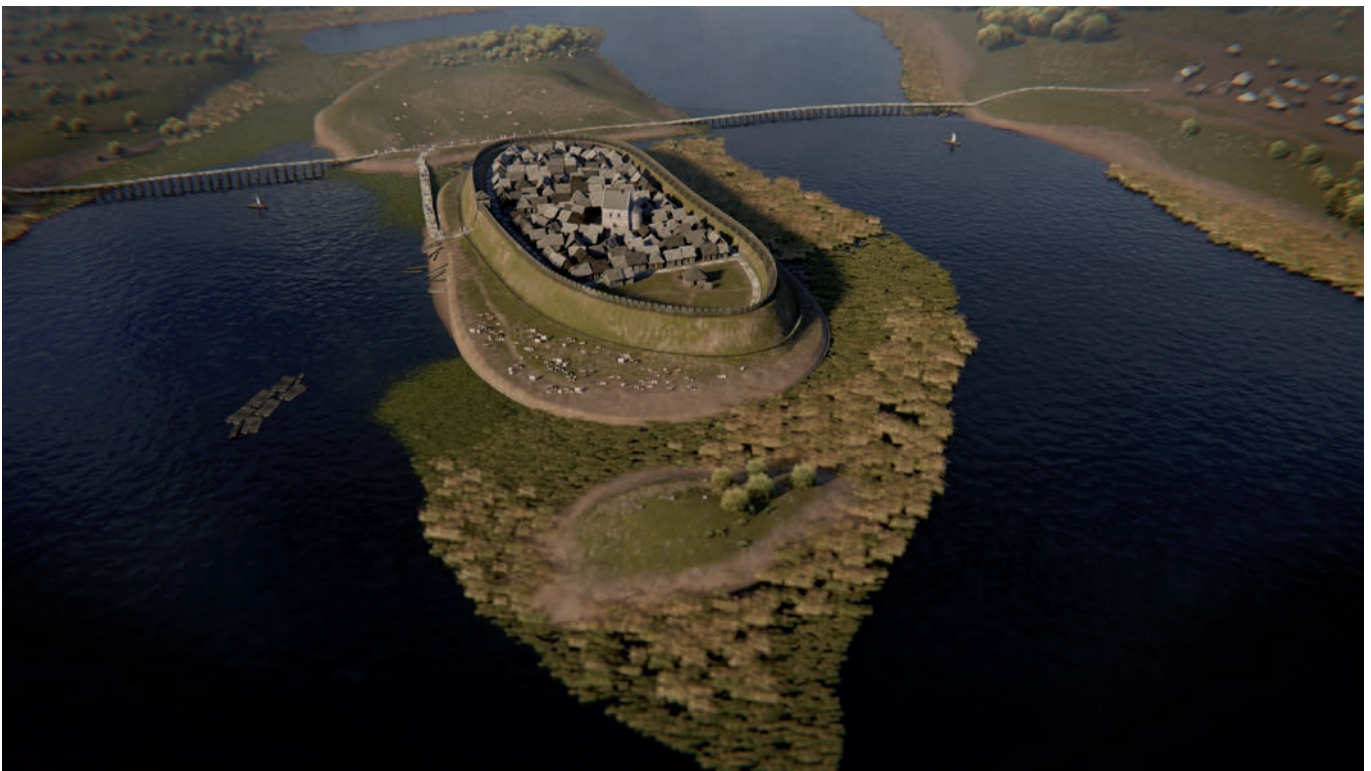
Ryc. 57 i 58. Wizualizacja grodu, z 2 poł. XI w. Projekt W. i B. Dzieduszyccy, wyk. M. Małachowicz i R. Karnicki

Fig. 57 and 58. Visualization of the stronghold, from the 2nd half of the 11th century. Design by W. and B. Dzieduszycki, prepared by M. Małachowicz and R. Karnicki

Lata 70. X w. to początki budowy drewniano-ziemnych wałów obronnych i uchwyconej na stan. 4a drewnianej drogi (odkryto również drugi jej poziom z 1 poł. XI w. i pozostałości późniejszych, z XII – 1 poł. XIII w. drewnianych konstrukcji przeprawy i resztek konstrukcji mostu), prowadzącej do bramy. Z tym okresem można również wiązać dwa pasma ostrokołów (stan 4a). Pozostałości wału odkryto fragmentarycznie w kilku wykopach, na stanowiskach 2, 4, 5. Nie udało się jednak uzyskać całkowitego przekroju poprzecznego, jego destrukty widoczne są jedynie na kilku profilach. Podstawę jego podwalin stanowiły całe pnie drzew (legary), ułożone wzdłuż kierunku wału, i tworzące ograniczenia wypełnianych bierwionami ułożonymi poprzecznie stosów. Drewno, w tym niekiedy drobniejsze konary przesypywano zwykle piaskiem. Konstrukcja ta, składała się z kilku stosów. W północno-zachodniej części grodu (stan. 4) uchwycono pozostałości bramy, o szerokości ok. 2 m, z przypuszczalnie spaloną jej nadbudową (wieżą?) lub belkowaniem bramnego przejścia. Wał zamykał wewnętrzny majdan w części północnej o szerokości przypuszczalnie nie większej aniżeli 53 m, a w południowej około 37 m. Jego długość wynosiła około 150 m. Powierzchnia majdanu zatem liczyła około 3/4 ha.

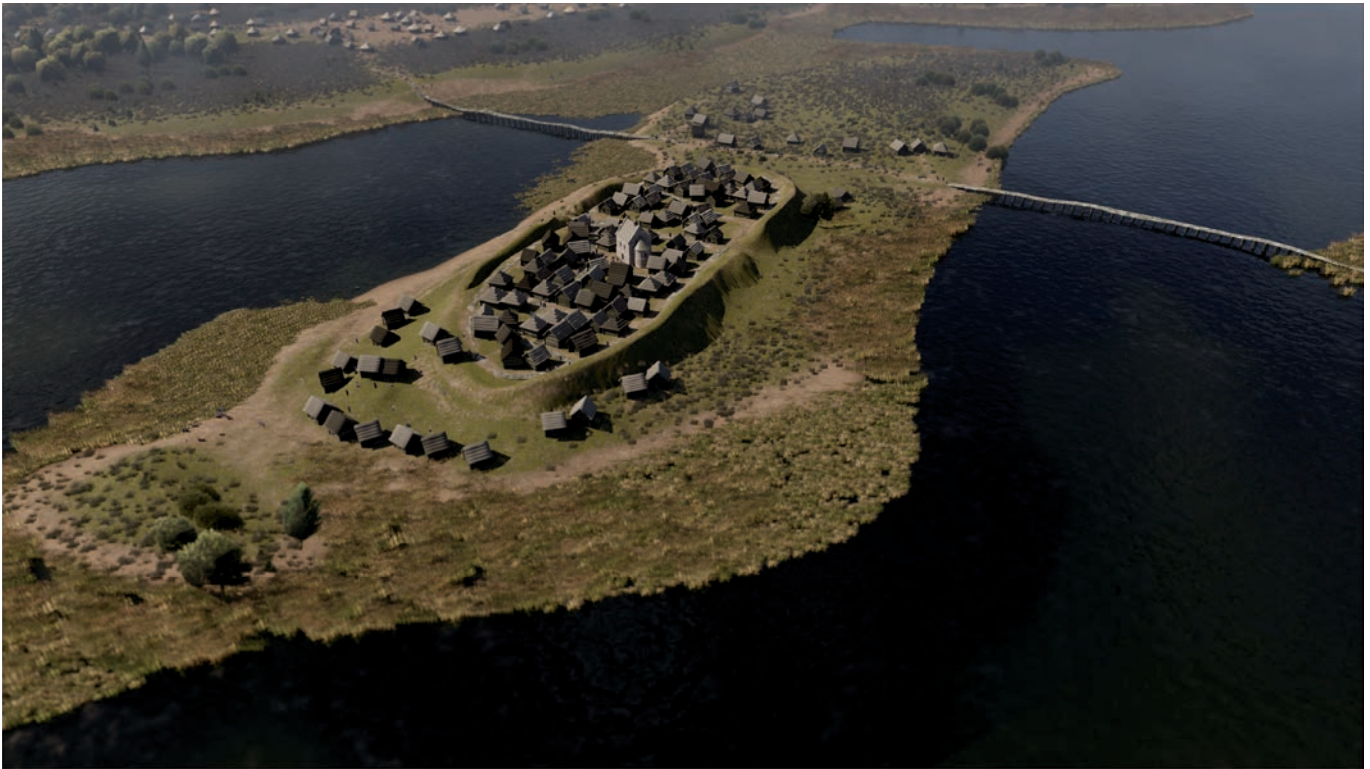
Ryc. 59. Wizualizacja grodu, z 1 poł. XII w. Projekt W. i B. Dzieduszyccy, wyk. M. Małachowicz i R. Karnicki

Fig. 59. Visualization of the stronghold, from the 1st half of the 12th century. Design by W. and B. Dzieduszycki, prepared by M. Małachowicz and R. Karnicki

W 1 ćw. XII w. – 1 poł. XII w. zmienił się układ zabudowy mieszkalnej. Gród podnosił się ze zniszczeń w **1096** roku. W tym właśnie okresie przypuszczalnie zniwelowano obronne wały grodu, poszerzając w ten sposób obszar ośrodka. W północnej części, zabudowa nie jest już regularna i gęsta jak w poziomach wcześniejszych, ale odsłonięte chaty usytuowano na tej samej osi. Pojawiają się liczne obiekty wytwórcze – wolnostojące paleniska wyłożone gliną, usytuowany przy ulicy piec kopulasty, noszący ślady trzykrotnej naprawy. W południowej części grodu pojawia się bardziej regularna zabudowa – chaty zrębowe nierzadko z ofiarami zakładzinowymi, duży wolnostojący kopulasty piec i ulica o dwóch użytkowych poziomach, biegnąca od północnego wschodu na południowy zachód.

In the period from the 1st quarter of the 12th century to 1st half of the 12th century, the layout of the residential buildings changed. The stronghold was rising from the damage it incurred in 1096. It was during this period that the defensive embankments of the stronghold were probably levelled, thus widening the area of the centre itself. Construction in the northern section is no longer as dense and regular as it was in earlier layers. Numerous production features start to appear, including free-standing hearths lined with clay or a stove situated on the street. On the other hand, buildings with a more regular layout appear in the southern section of the stronghold, including timber cabins often with foundation deposits, a large free-standing dome stove and a street with two utility levels.

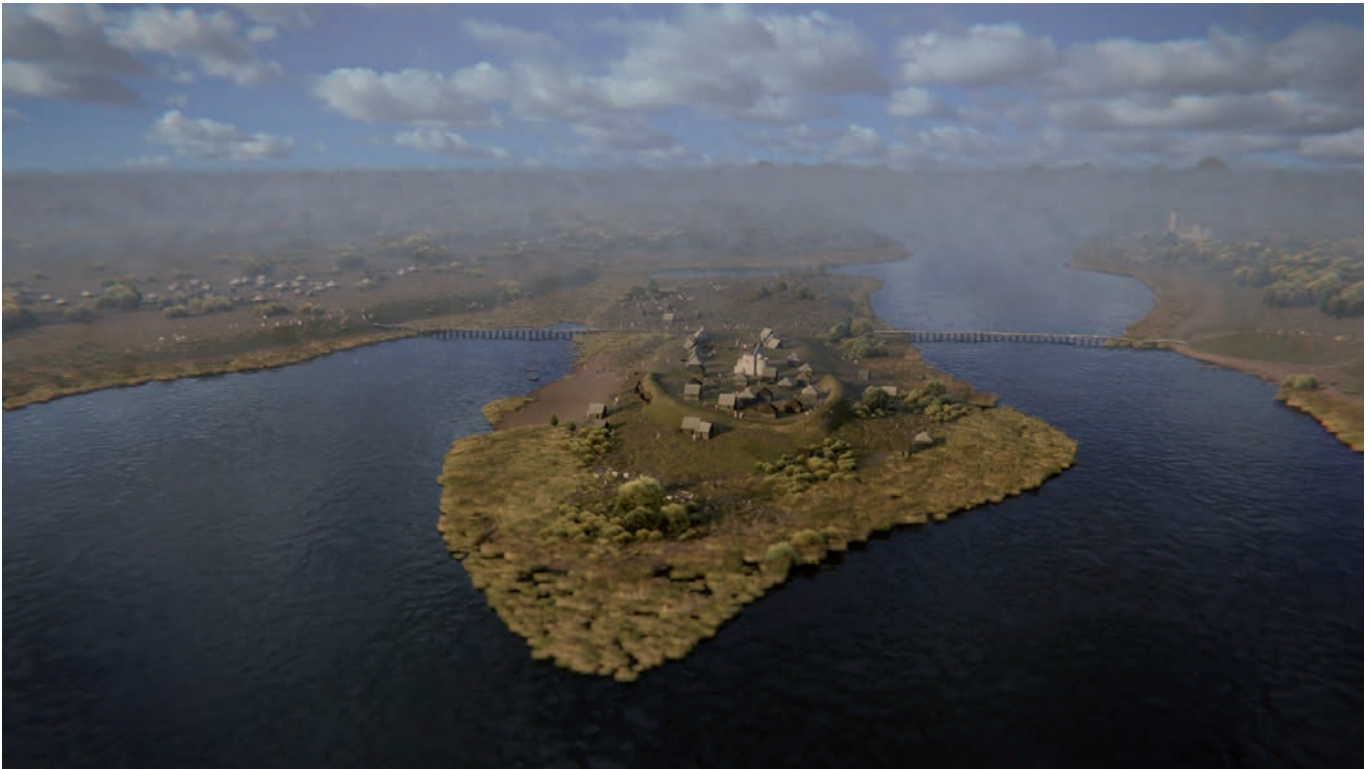
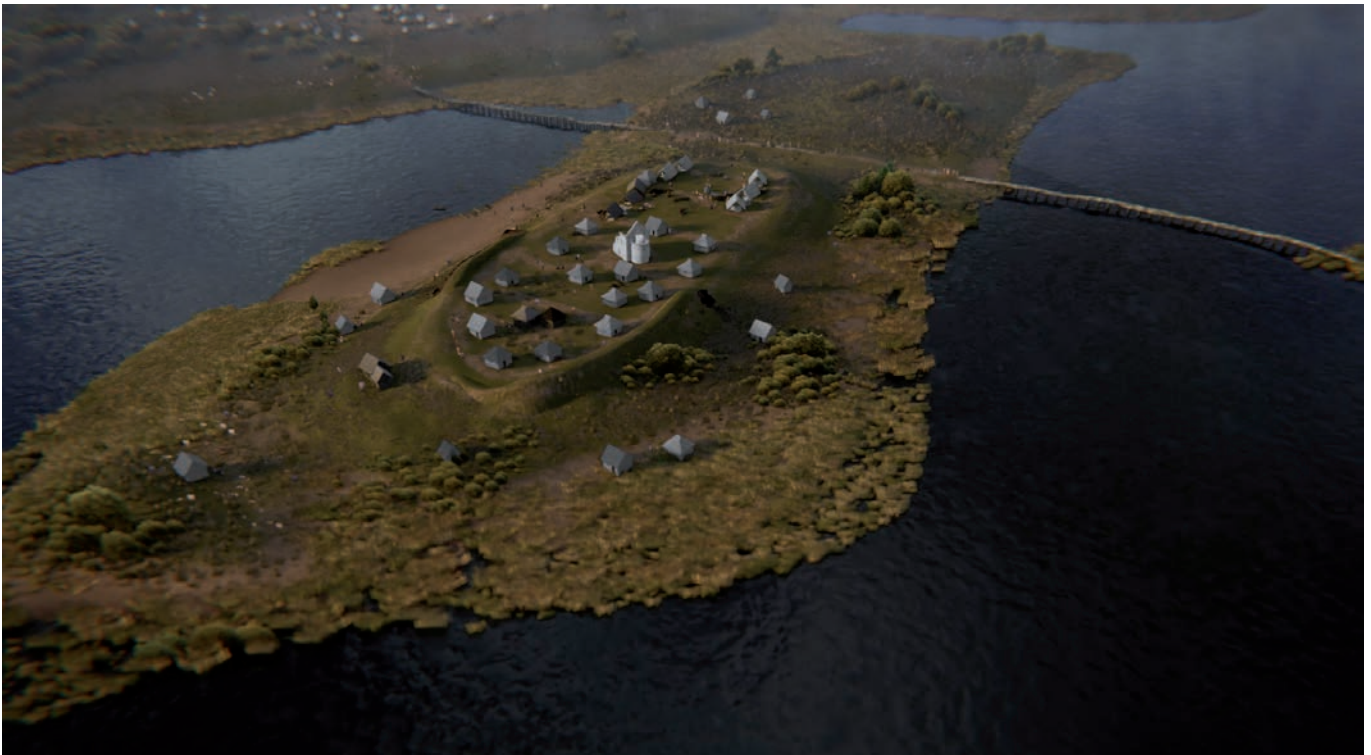
Ryc. 60 i 61. Wizualizacja grodu, z 2 poł. XII w. Projekt W. i B. Dzieduszyccy, wyk. M. Małachowicz i R. Karnicki

Fig. 60 and 61. Visualization of the stronghold, from the 2nd half of the 12th century. Design by W. and B. Dzieduszycki, prepared by M. Małachowicz and R. Karnicki

W 2 poł. XII wieku w północnej części grodu niemal zanika planowa zabudowa mieszkalna, odsłonięty podczas badań teren prawie wyłącznie był zajęty przez urządzenia wytwórcze. Wśród nich był piec kopulasty, domniemany piec szklarski, domniemany piec – miedziowiec i duża liczba palenisk z przewagą gliniano-kamiennych o charakterystycznym przepaleniu gliny, powodującym silne spękanie powierzchni.

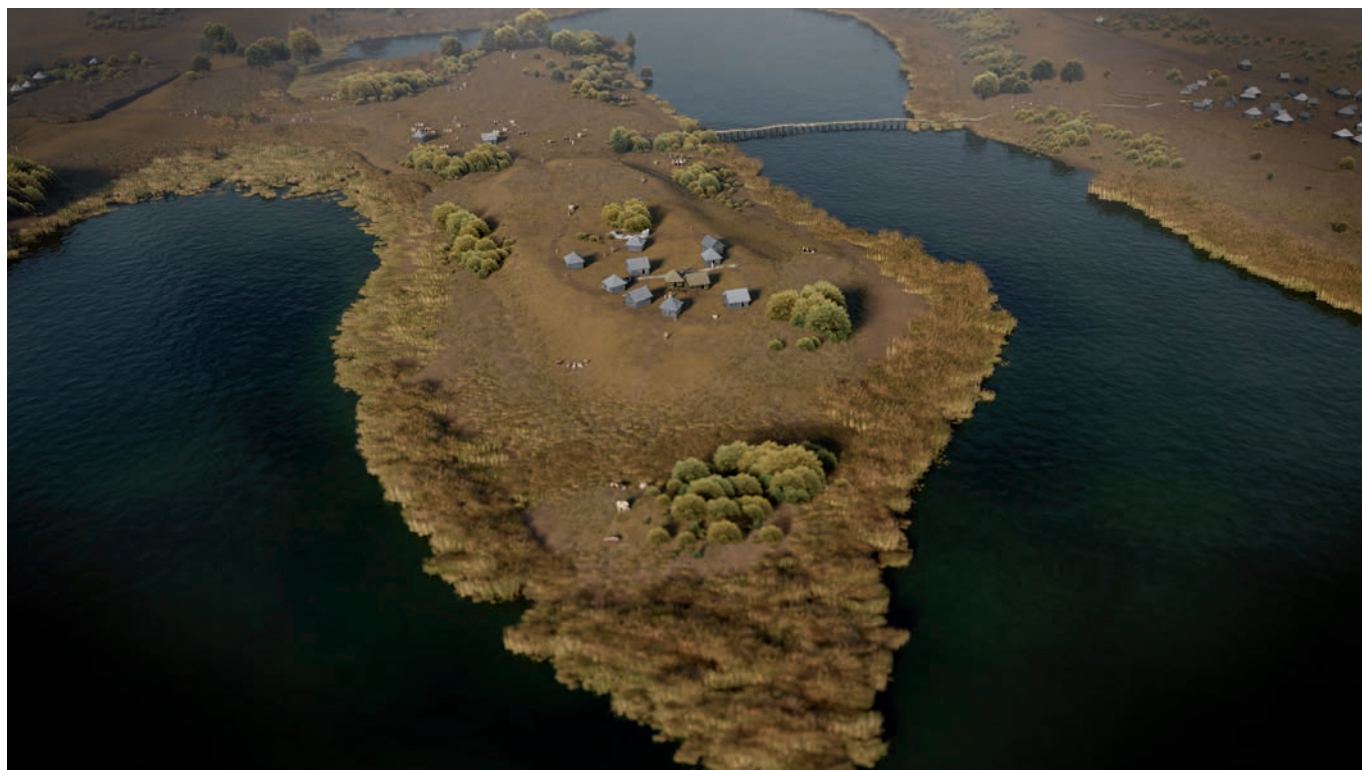
Ryc. 62. Wizualizacja grodu, od 2 poł. XII w. do 4 ćw. XIII w. Projekt W. i B. Dzieduszyccy, wyk. M. Małachowicz i R. Karnicki

Fig. 62. Visualization of the stronghold, from the 2nd half of the 12th century to the 4th quarter of the 13th century.
Design by W. and B. Dzieduszycki, prepared by M. Małachowicz and R. Karnicki

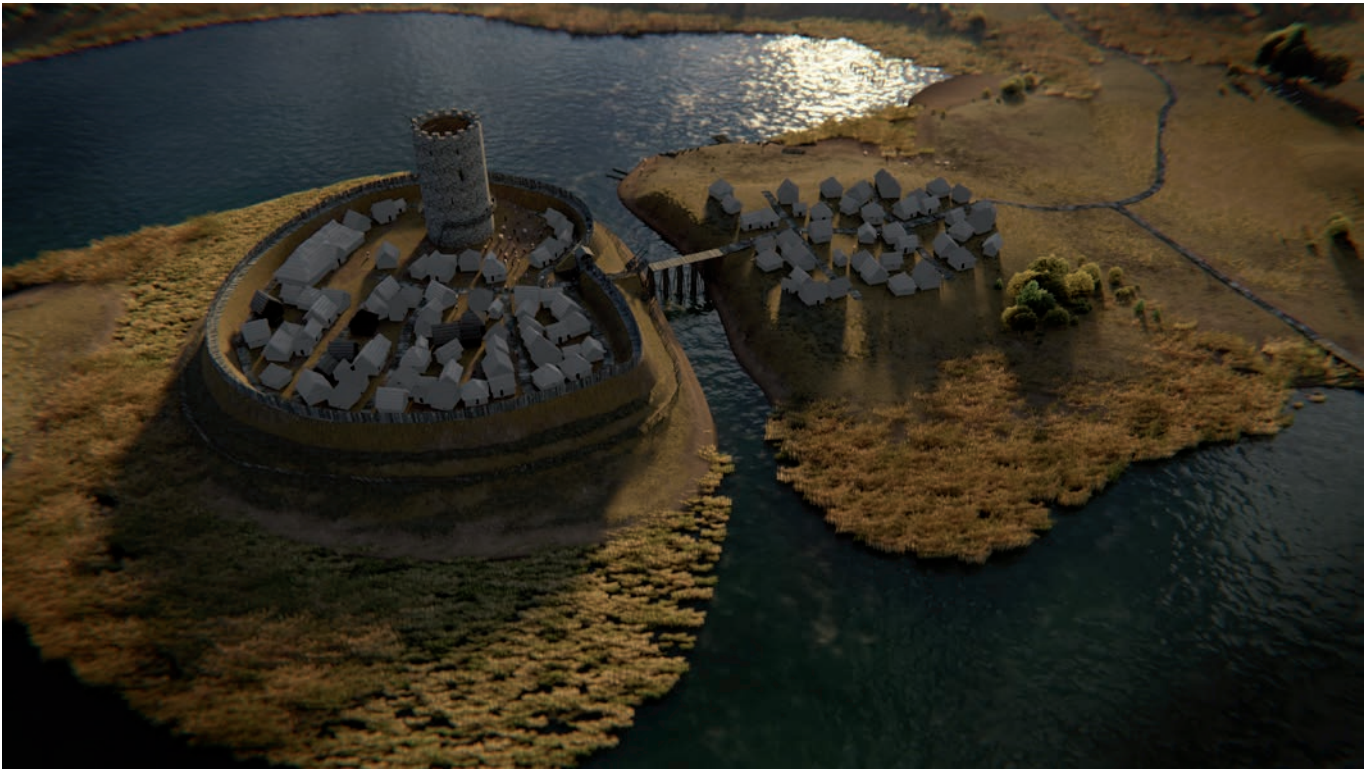
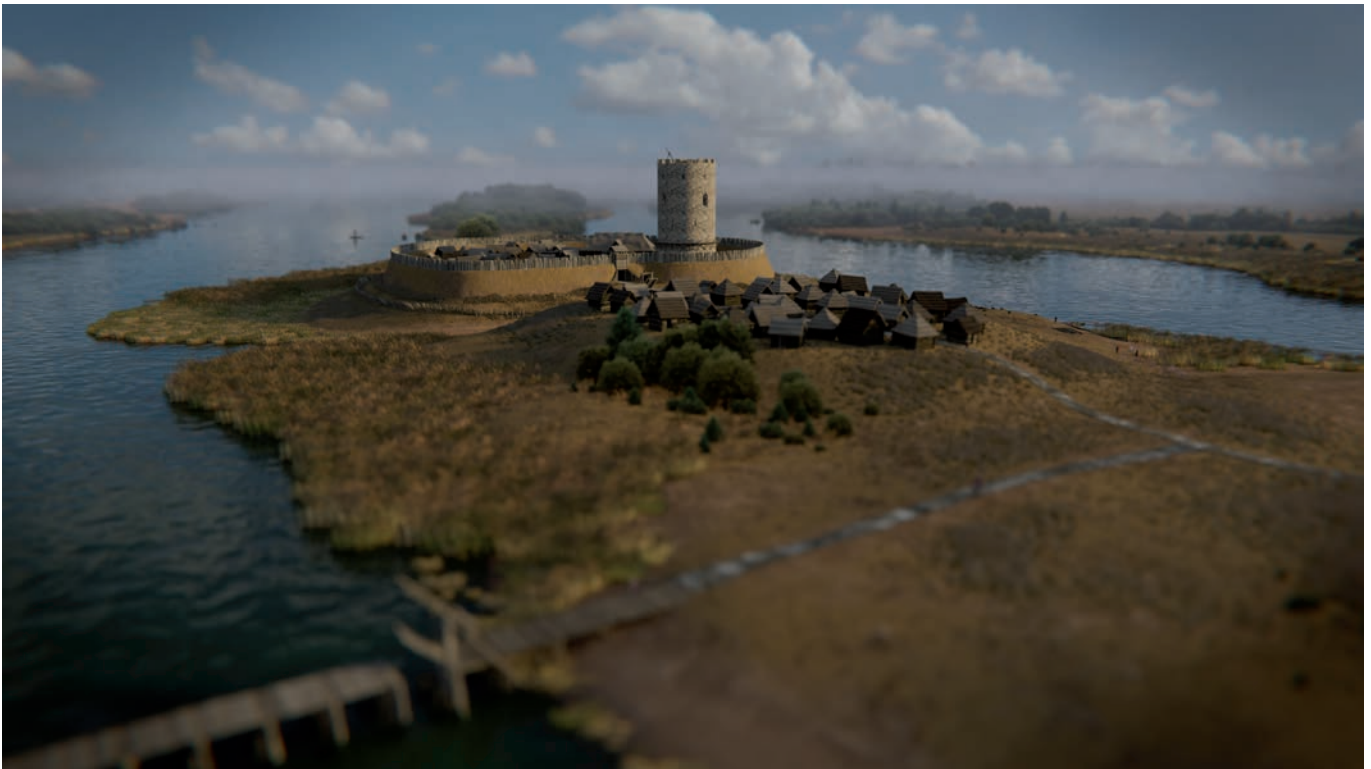
Ryc. 63 i 64. Wizualizacja grodu, od 4 ćwierć XIII w. do połowa XIV w. Projekt W. i B. Dzieduszyccy, wyk. M. Małachowicz i R. Karnicki

Fig. 63 and 64. Visualization of the stronghold, from the 4th quarter of the 13th century to the mid-14th century.
Design by W. and B. Dzieduszycki, prepared by M. Małachowicz and R. Karnicki

Starting from the 1st half of the 13th century, the northern section of the stronghold sees the complete disappearance of buildings, which are replaced by stone debris and floor tiles, and the remains of the stronghold church of St. Wit. Meanwhile, dense residential construction can be clearly observed in the southern section of the stronghold, which had streets covered with wooden laths. The same layout can also be observed in a later layer, originating from the 2nd half of the

13th century. The newest huts also had the same layout observed in the older settlement layers.

The year 1271 marks the fire of the stronghold, the remains of which are particularly visible in its southern section, where a distinct layer of intensely black burnt matter appears.
