Ewa Doleżyńska-Sewerniak

Kolorystyka klatek schodowych zabytkowych budynków Olsztyna i małych miast Warmii i Mazur z przełomu XIX i XX wieku

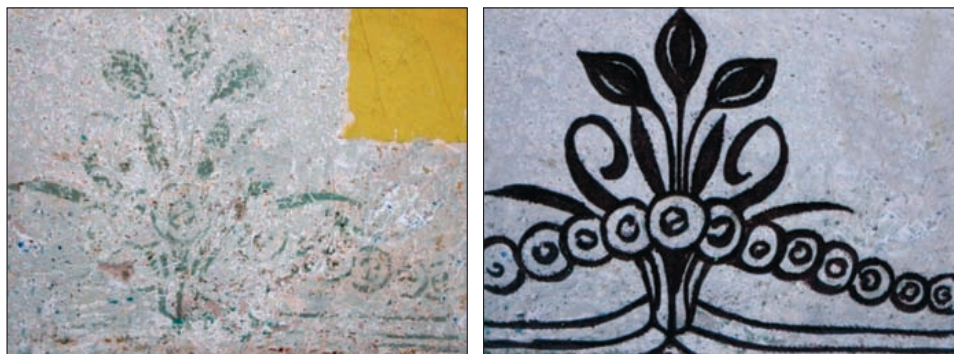
Fot. 1, rys. 1. Świadek wymalowań i schemat rysunkowy wymalowań ścian klatki schodowej zabytkowego budynku przy ul. Konstytucji 3 Maja w Lidzbarku Warmińskim (wyk. E. Doleżyńska-Sewerniak)

W tej samej miejscowości, w kamienicy przy ul. Konstytucji 3 Maja 5, rozpoznano także dość bogate, również szablonowe dekoracje. W budynku tym dolna część ścian wymalowana była w kolorze brązowym, górna w jasnoszarym. Nad lamperią występował roślinny, szablonowy fryz w kolorze zielonym (fot. 1, 2).

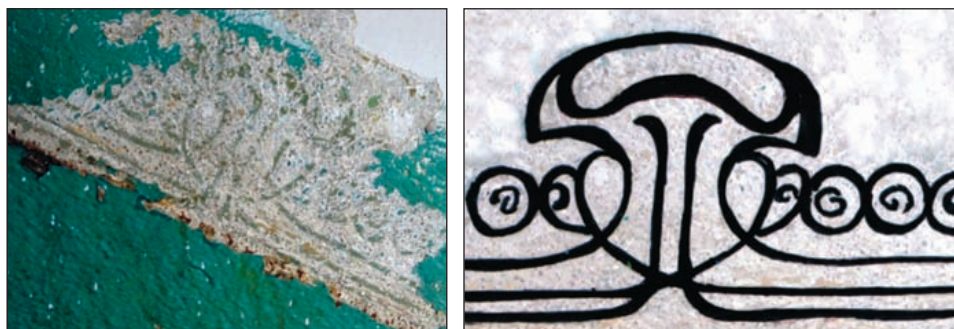
Fot. 2, rys. 2. Świadek wymalowań i schemat rysunkowy wymalowań ścian klatki schodowej zabytkowego budynku przy ul. Konstytucji 3 Maja w Lidzbarku Warmińskim, 1880 rok (wyk. E. Doleżyńska-Sewerniak)

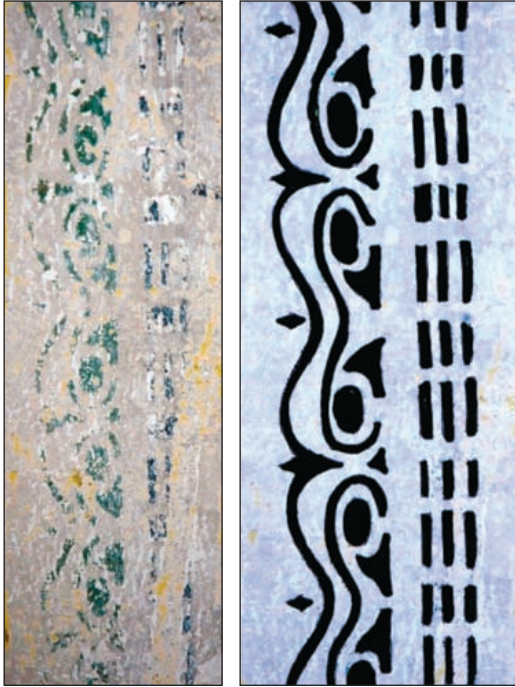
Fot. 3, rys. 3. Świadek wymalowań i schemat rysunkowy wymalowań sufitu klatki schodowej zabytkowego budynku przy ul. Konstytucji 3 Maja w Lidzbarku Warmińskim (wyk. E. Doleżyńska-Sewerniak)

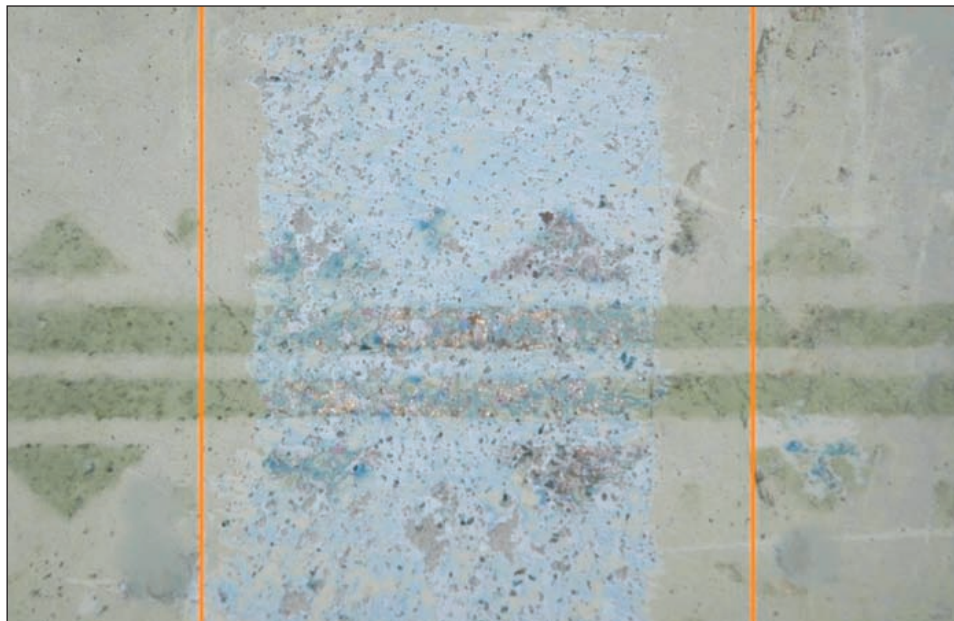
Fot. 4. Świadek wymalowań ścian klatki schodowej zabytkowego budynku przy ul. Żeromskiego 41 w Olsztynie (wyk. E. Doleżyńska-Sewerniak)

żej niej szaro-niebieskim. Tuż nad lamperią znajdowały się złożone, podwójne linie, od dołu i góry wykończone złożonymi trójkątami (fot. 4). W przypadku drugiej klatki (ul. Żeromskiego 41a), powyżej beżowej lamperii występuje białe wymalowanie, a na nim dwubarwne, czerwono-niebieskie ornamenty kwiatowe (fot. 6).

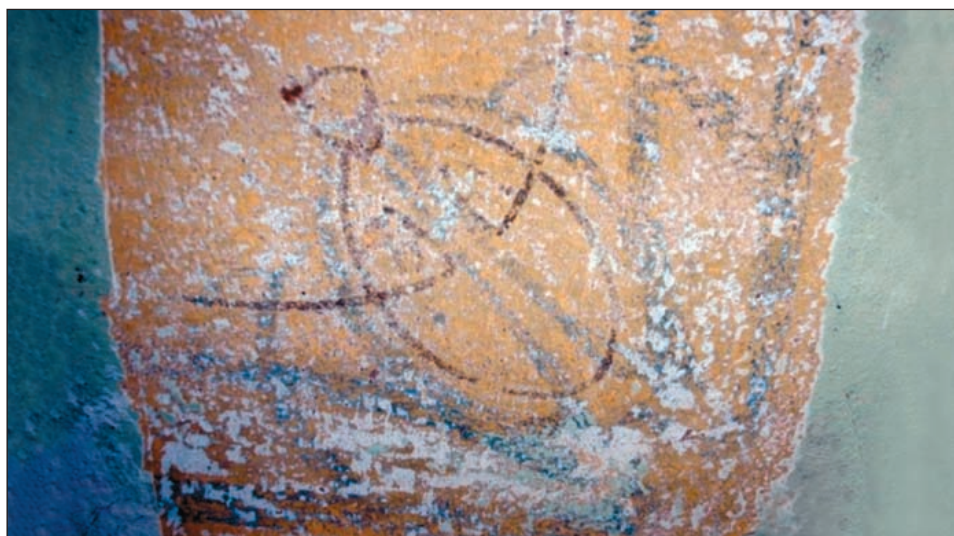
Fot. 5. Świadek wymalowań i schemat rysunkowy wymalowań sufitu klatki schodowej zabytkowego budynku przy ul. Żeromskiego 41 w Olsztynie (wyk. E. Doleżyńska-Sewerniak)

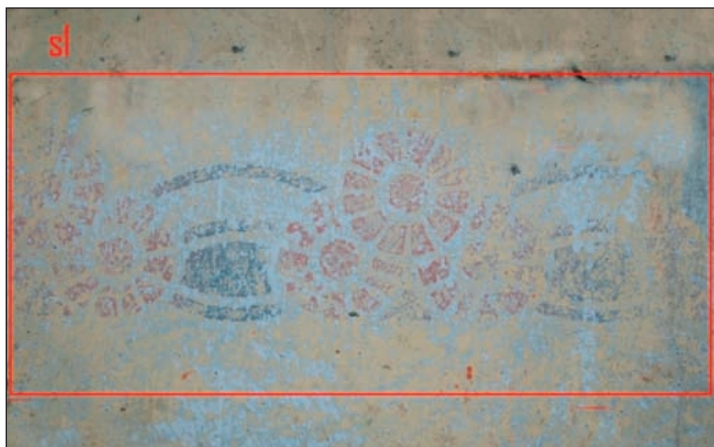
Fot. 6. Świadek wymalowań ścian klatki schodowej zabytkowego budynku przy ul. Żeromskiego 41a w Olsztynie (wyk. E. Doleżyńska-Sewerniak)

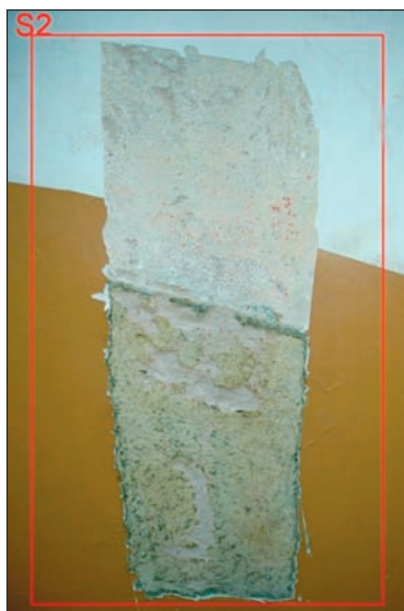
Fot. 7. Świadek wymalowań ścian klatki schodowej zabytkowego budynku przy ul. Mickiewicza 17 w Olsztynie (wyk. E. Doleżyńska-Sewerniak)

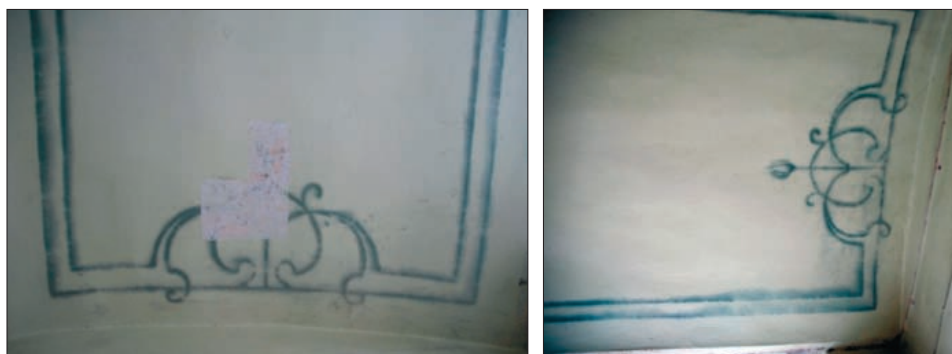
Fot. 9, 10. Świadek występowania złoceń sufitu klatki schodowej zabytkowego budynku przy ul. Wojska Polskiego 60 w Olsztynie (wyk. E. Doleżyńska-Sewerniak)

W zależności od zamożności, ambicji i wycucia estetycznego właścicieli budynków sufity ich przestrzeni wspólnych były mniej lub bardziej ozdobne. Jeśli posiadały dekoracje, to zazwyczaj linearne (nr 1), niekiedy z elementami złoceń (nr 11, 12, 14). Partie złoceń bardzo często, pomimo pokrycia ich licznymi pobiałami, obecnie uwidaczniają się na nich w postaci zgrubień lub ciemniejszych plam powielających rysunek ich wzoru (fot. 9, 10). Pod względem formy zwracają uwagę wymalowania sufitu zabytkowych kamienic przy ul. Konstytucji 3 Maja 5 w Lidzbarku Warmińskim, przy ul. Żeromskiego 41, Mickiewicza 17 (dawna Fittigsdorfer-Straße) i Wojska Polskiego 60 (dawna Guttstadter-Chaussee) w Olsztynie. W pierwszym przypadku ornament składał się z trzech cienkich czarnych pasów o przerywanej linii i biegnącej obok nich zielonej wici roślinnej (fot. 3). W drugim złocone linie urozmaicają znajdujące się w narożnikach sufitu owalne, barwne, szablonowe dekoracje (fot. 5). W trzecim ornament zbudowany był z podwójnego złoconego wzoru występującego przy krawędziach sufitu (fot. 8). Dekoracje klatki schodowej zabytkowego budynku przy ul. Wojska Polskiego 60 w Olsztynie nie zostały jeszcze odsłonięte, ale ich rysunek uwidacznia się spod licznych warstw wtórnych wymalowań (fot. 9, 10).

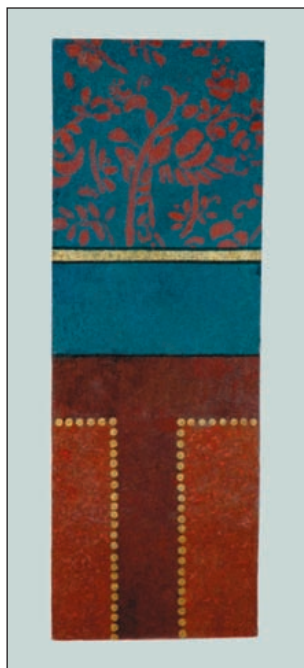
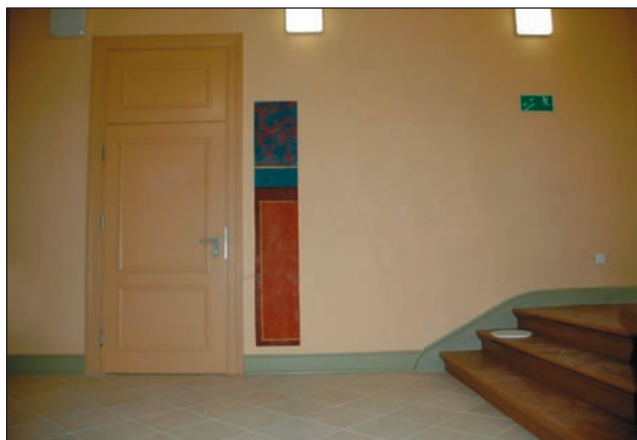
Fot. 14, 15. Zakonserwowane odkrywki wymalowań ścian klatki schodowej zabytkowego budynku Kinoteatru przy ul. Niepodległości 14 w Iławie (wyk. E. Doleżyńska-Sewerniak).

Walorami artystycznymi spośród odkrytych wyróżniają się wymalowania budynków użyteczności publicznej. Dotyczy to przestrzeni wspólnej zabytkowego Kinoteatru, mieszczącego się przy ul. Niepodległości 14 w Iławie (nr 18). Badania polichromii tynków głównej klatki schodowej tego budynku wykazały obecność ciekawych dekoracji. Ściany podzielone były pierwotnie na dwie części: dolną lamperię, która sięgała wysokości 1,3 metra, oraz górną, sięgającą sufitu. W obrębie lamperii, wykonanej bordową farbą, obserwujemy powtarzalny układ płycinowy o jaśniejszym odcieniu czerwieni, imitujący marmur. Krawędzie płycin zamyka ornament złożony naśladujący perłkowanie. Poszczególne kółka tego ornamentu miały średnicę 1 cm. Od dołu zaczynały się na wysokości 30 cm, od górnej krawędzi lamperii na wysokości 10 cm. Odległość między płycinami marmoryzowanymi sięgała także 10 cm. Na styku lamperii z górnymi malowidłami znajdował się czarny pas, ze złączeniem. Nad nim w odległości około 20 cm występował kolejny, nieco szerszy (o szerokości 2 cm), również złożony. Powyżej niego na ciemnoniebieskim tle szablonem, czerwoną farbą przeniesiono ornamenty roślinne. Ta partia dekoracji była prawdopodobnie imitacją zdobionej tapety. Nie można również wykluczyć, że w tej części ścian znajdowały się inne motywy zdobnicze np. złożone czy czarne (fot. 11–15), co sugerują szczątkowo zachowane fragmenty tych barw.

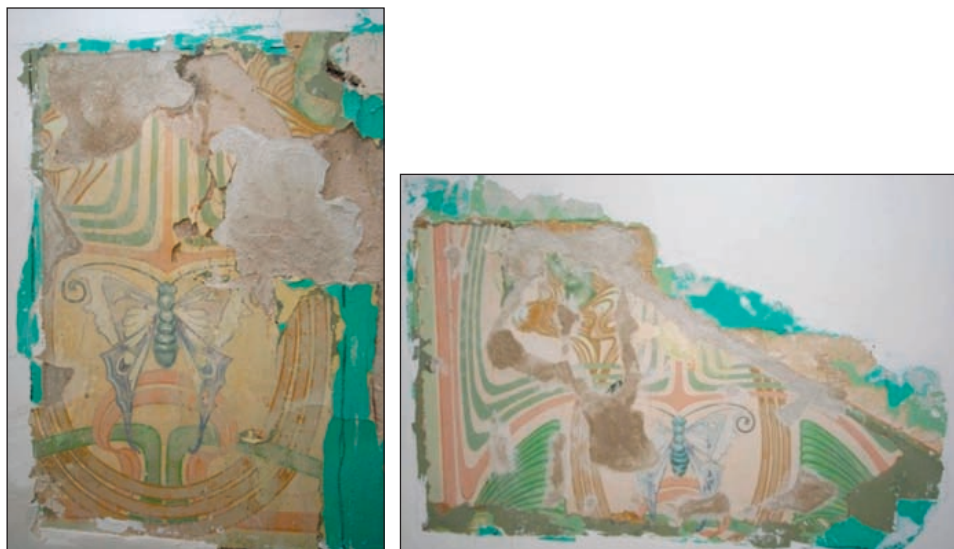
Fot. 17, 18. Odkrytki wymalowań ścian klatki schodowej zabytkowego budynku przy pl. Bema 3 w Olsztynie (wyk. E. Doleżyńska-Sewerniak).

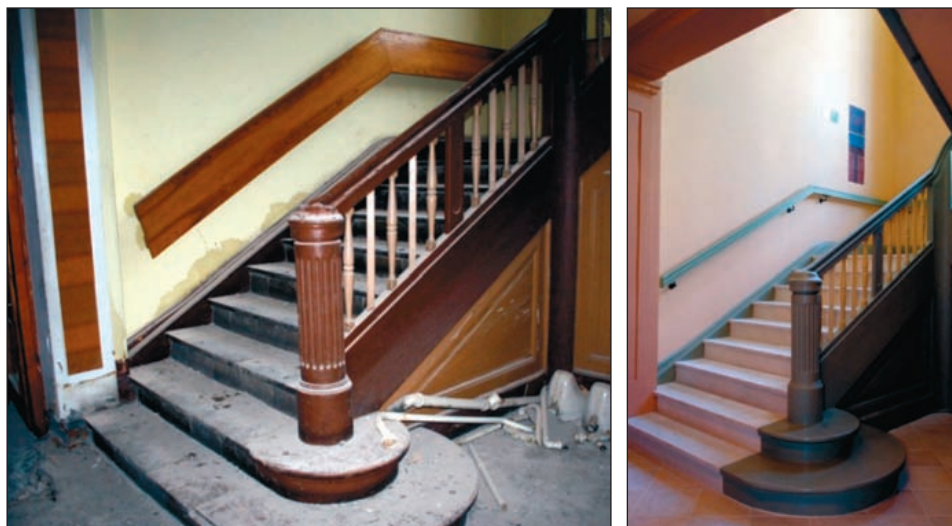
Fot. 19, 20. Fragment klatki schodowej przed i po konserwacji zabytkowego budynku Kinoteatru przy ul. Niepodległości 14 w Hławie (wyk. E. Doleżyńska-Sewerniak)

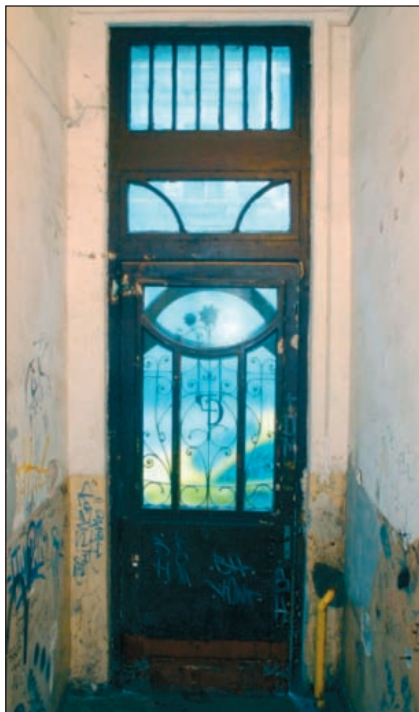
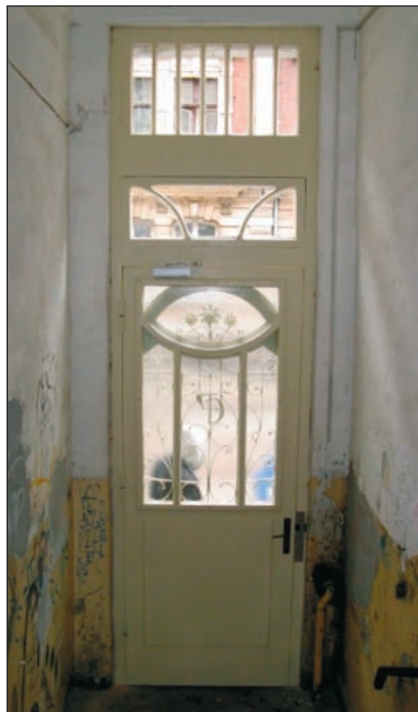
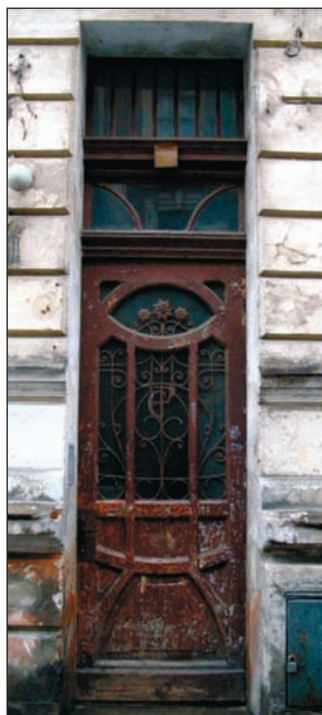
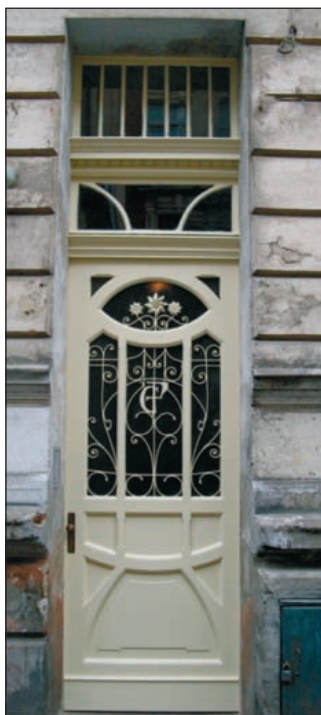
↑ Fot. 21, 22. Widok zabytkowych drzwi zabytkowego budynku przy ul. Mazurskiej 26 w Olsztynie (rewers) przed i po konserwacji (fot. E. Doleżyńska-Sewerniak).

← Fot. 23, 24. Widok drzwi (awers) w kamienicy przy ul. Partyzantów 26 w Olsztynie przed i po konserwacji (fot. E. Doleżyńska-Sewerniak).

Według analiz stratygraficznych stolarki drzwiowej (fot. 21–26) malowano w następujących kolorach: szarym (nr 1, 3, 10), beżowoszarym (nr 4), beżowym (nr 6) i zielono-brązowym (nr 7), zielonoszarym (nr 8), szaroniebieskim (nr 11), ecru (nr 12), zielonym (nr 15, 16), białym (nr 17) i brązowym (nr 11). W jednym przypadku zaobserwowano dwubarwne wymalowanie (nr 2) polegające na tym, iż listwy ościeżnicowe pokryte były kolorem brązowym, a skrzydła drzwi w kolorem jasnoszarym. Wszystkie wymalowania wykonywano zazwyczaj jednowarstwowo, czasami na pokostowaniu. W jednym przypadku zastosowano szare podmalowanie wykończone laserunkowo brązem (4.1) oraz szare wymalowanie wykończone zielonym laserunkiem (nr 15).

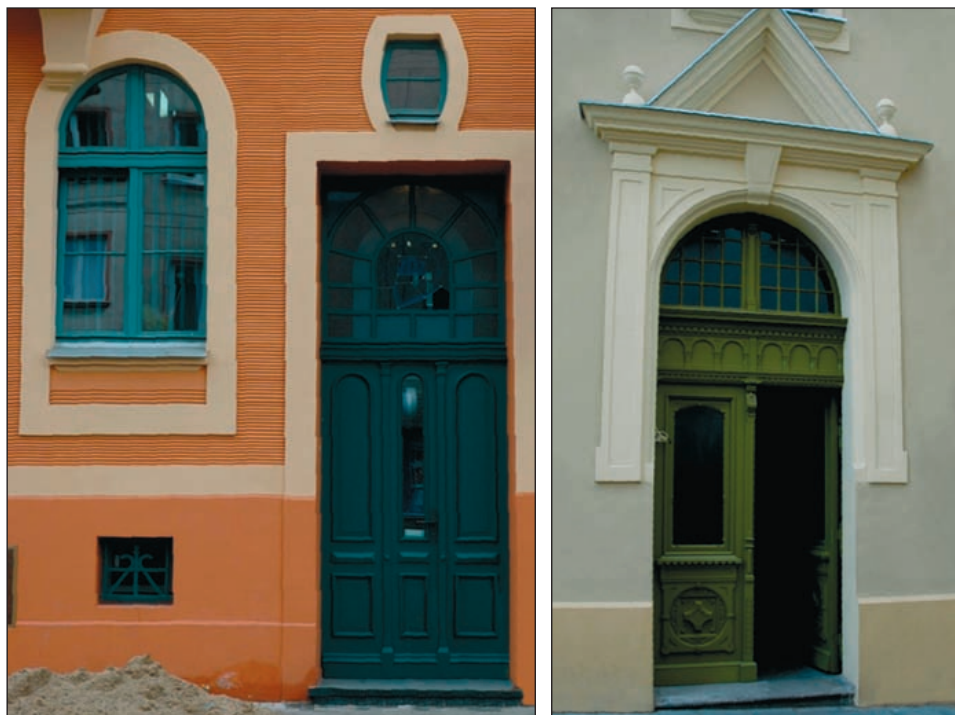
↑ Fot. 25. Widok drzwi i okna kamienicy przy ul. Mickiewicza 5 w Olsztynie po przywróceniu pierwotnej kolorystyki (fot. E. Doleżyńska-Sewerniak)

Fot. 26. Widok drzwi w kamienicy przy ul. Partyzantów 5 w Olsztynie po przywróceniu ↑ pierwotnej kolorystyki (fot. E. Doleżyńska-Sewerniak)

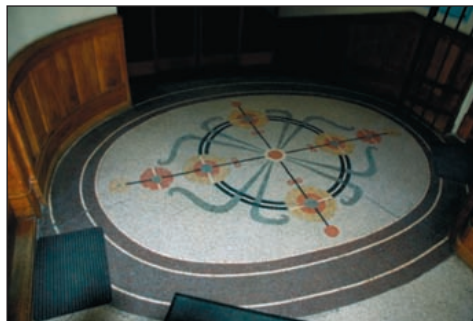
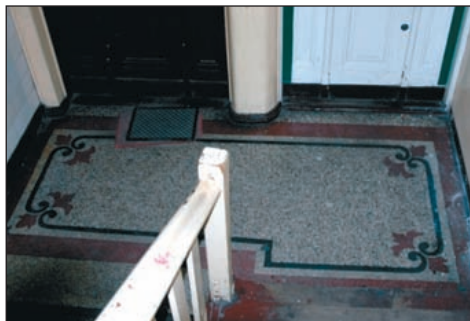
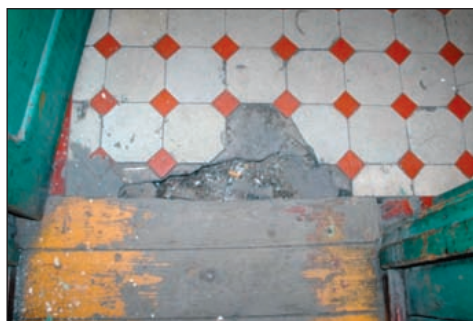
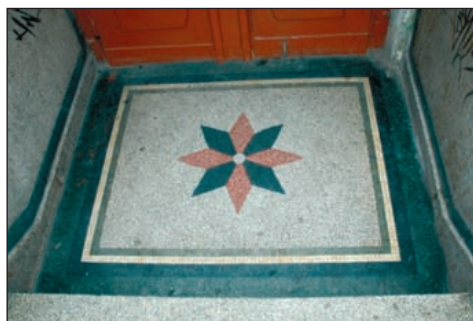
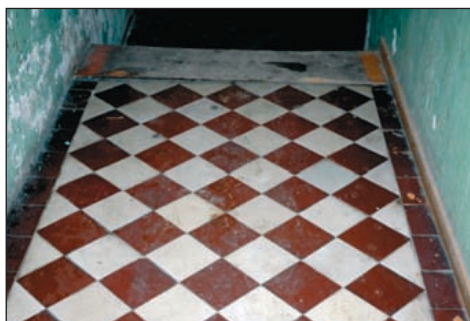
Fot. 29–35. Wybrane przykłady posadzek klatek schodowych zabytkowych budynków z przełomu XIX i XX wieku Olsztyna i małych miast Warmii i Mazur (wyk. E. Doleżyńska-Sewerniak)

przeważnie w odcieniach brązu. W przedsiódkach dość często stosowano posadzki ceramiczne, o geometrycznych wzorach w kolorach czerni, brązu i ecru (nr 2, 4-2, 8, 11, 16), rzadziej monochromatyczne czy fakturowane (nr 4). W bardziej reprezentacyjnych budynkach spotyka się wielobarwne wzorzyste szlifowane podłogi lastrykowe (nr 17, 19). Lastryko było najczęściej barwione na czarno, czerwono i szaro (fot. 29, 30, 33). Niekiedy łączono je z mozaiką (fot. 29). W przypadku posadzek z kafli ceramicznych w obrębie klatek obserwuje się dwa typy wzorów — płytki w kształcie ośmioboków, z mniejszymi wstawkami w narożach (nr 2, 8, 11), lub kwadratowe kafle układane na przemian, raz ciemniejsze, raz jaśniejsze (nr 4-2, 16).

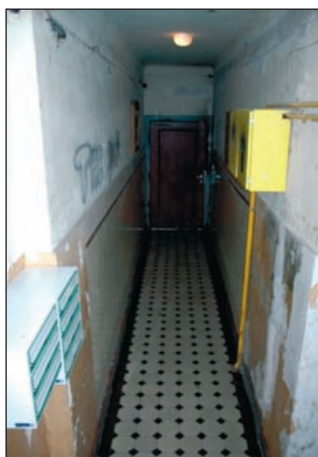
Photo. 29–35. Select examples of floors in the staircase in historic buildings in Olsztyn area and small Warmia and Masuria towns (E. Doleżyńska-Sewerniak)
