Marian Rębkowski  
Paulina Romanowicz

## Siedziba prepozyta kapituły kamieńskiej w Lubinie na wyspie Wolin

THE RESIDENCE OF THE PROVOST OF THE KAMIENŃ CATHEDRAL CHAPTER  
IN LUBIN ON THE ISLAND OF WOLIN

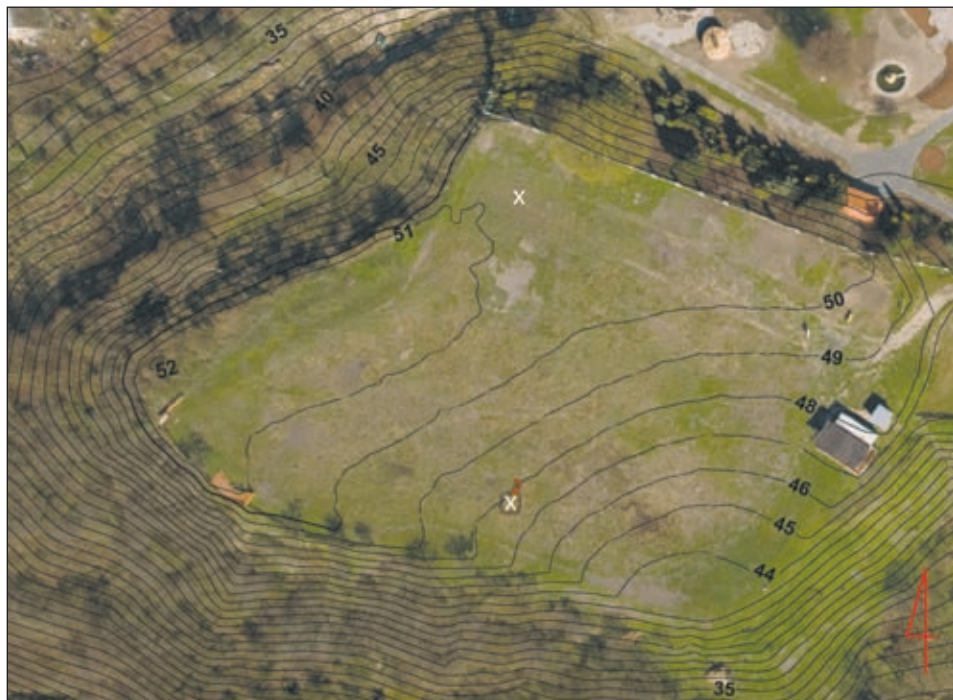
Ryc. 2. Grodzisko w Lubinie z lotu ptaka. Fot. M. Bogacki. Krzyżykami zaznaczono miejsca odkrycia murowanych obiektów datowanych na późne średniowiecze

Fig. 2. A bird-eye view of the former stronghold in Lubin. Photo by M. Bogacki. Crosses mark the finds of late-mediaeval brick buildings

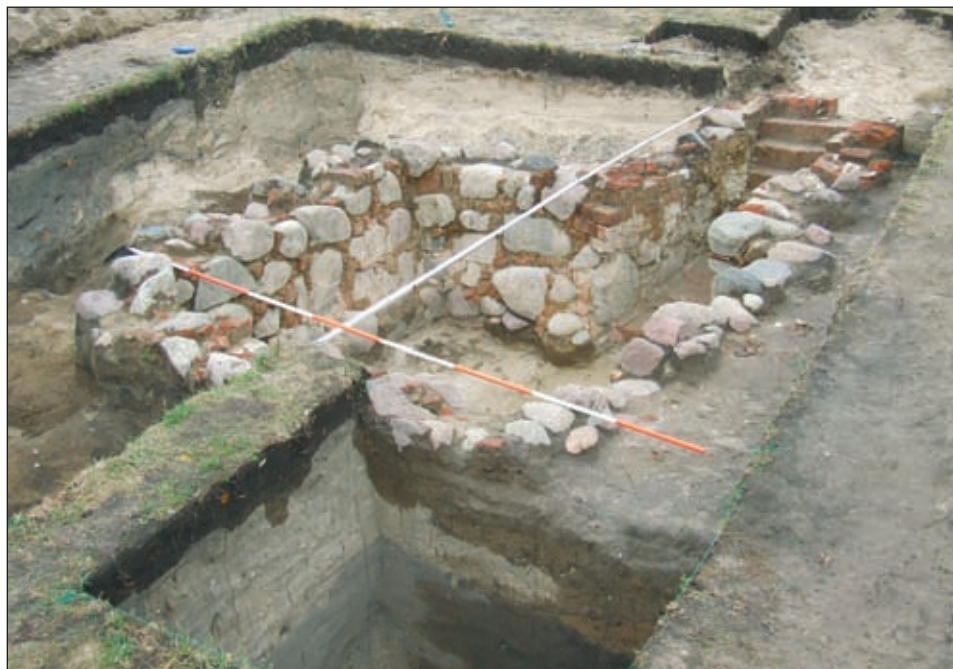
Ryc. 3. Lubin. Fundament wieży odkryty w południowej części grodziska. Fot. M. Rębkowski

Fig. 3. Lubin. The foundations of a tower excavated in the southern part of the stronghold.  
Photo by M. Rębkowski

Wtedy właśnie, w odległości kilkudziesięciu metrów na południe, wkrótce po wspomnianych niwelacyjnych pracach ziemnych, wzniesiono drugi budynek, którego kamiennie-ceglany fundament i partie piwniczne zachowały się w bardzo dobrym stanie (ryc. 3). Obiekt wymurowano na planie zbliżonym do kwadratu, a w partii przyziemia jego wymiary wynosiły ok.  $4,00 \times 3,80$  m. Fundament, o szerokościach w granicach 50–90 cm, wykonano ze średniej i dużej wielkości kamieni polnych, a przestrzenie pomiędzy nimi zostały wypełnione ułkami cegieł. W dolnej partii spoiwem była glina, w górnej zaś przede wszystkim zaprawa wapienna. W partii wewnętrznej ściana piwnicy została oblicowana, ale nieotynkowana, w przeciwieństwie do górnych kondygnacji, o czym świadczą destrukty tynku wypełniające wnętrze obiektu.

Obiekt zagłębiony był w ziemię na około 1,50 m od północy, i — biorąc pod uwagę spadek terenu w kierunku Zalewu oraz układ warstw — nieco mniej od południa. Do piwnicy wiodły z zewnątrz, bezpośrednio z powierzchni gruntu, schody umieszczone od północy, blisko północno-wschodniego narożnika budynku. Poziom zejścia schodów znajdował się na wysokości ok. 47,46–47,48 m n.p.m. Do wnętrza wiodło siedem stopni wykonanych z cegieł układanych „na rolkę”, ujętych w ceglano-kamienną „szybę”, o szerokości w granicach 1,60–1,80 m i długości ok. 1,50–1,60 m. Poziom użytkowy wnętrza piwnicy wyznaczała na wysokości ok. 46,15 m n.p.m. posadzka wykonana z ułożonych na płasko cegieł, z której zachował się tylko fragment przylegający do schodów (ryc. 4). Wszystkie cegły użyte przy wznoszeniu obiektu to cegły „gotyckie”. Ich długości mieściły się w przedziale od 255 do 296 mm, szerokości w granicach 110–160 mm, a grubości 67–95 mm.

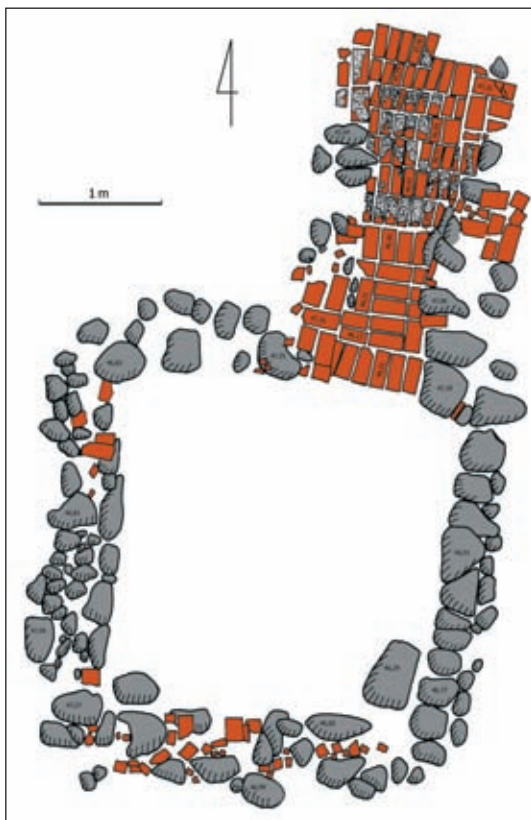
Ryc. 4. Lubin. Rzut fundamentów wieży.  
Rys. W. Filipowiak, przerys H. Bona

Fig. 4. Lubin. A projection of the foundations of the tower. Drawn by W. Filipowiak, copy by H. Bona

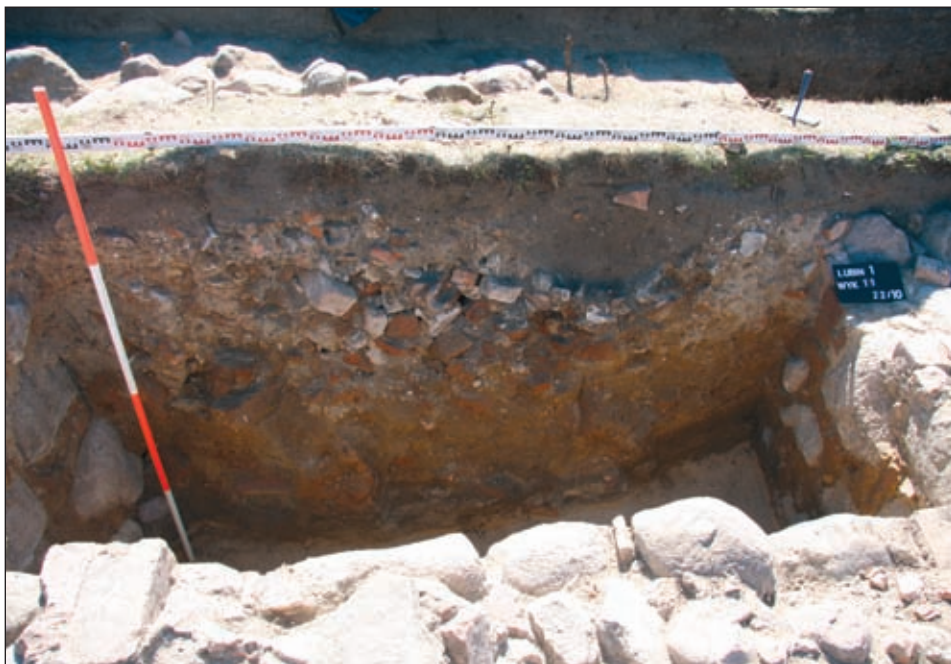
Ryc. 5. Lubin. Przekrój przez wypełnisko piwnicy wieży. Fot. A. Janowski

Fig. 5. Lubin. A section of the cellar fill. Photo by A. Janowski

Zasypisko wnętrza piwnicy, którego miąższość wynosiła około 1,45 m, stanowił gliniasty piasek wymieszany z dużą ilością zaprawy wapiennej, okruchów ceglanych, węgla drzewnych i spróchniałego drewna (ryc. 5). Sądząc na podstawie charakteru oraz zawartości zasypiska, powstało ono po rozbiórce lub raczej zniszczeniu górnych partii budynku. Znalazły się w nim fragmenty detali architektonicznych i wyposażenia obiektu, ale też przedmioty ze starszych nawarstwień, które dostać się tam mogły jedynie wskutek niwelacji terenu i wyrównywania jego powierzchni po rozbiórce naziemnych partii budynku. Łącznie w zasypisku znaleziono 64 fragmenty naczyń ceramicznych (49 wczesnośredniowiecznych, 7 siwaków i 8 nowożytnych ceglanych szklwionych), 7 ułamków dachówek płaskich i korytkowych, 510 kawałków tynków, 31 fragmentów szklwionych płytek posadzkowych, 35 ułamków szkła okiennego,

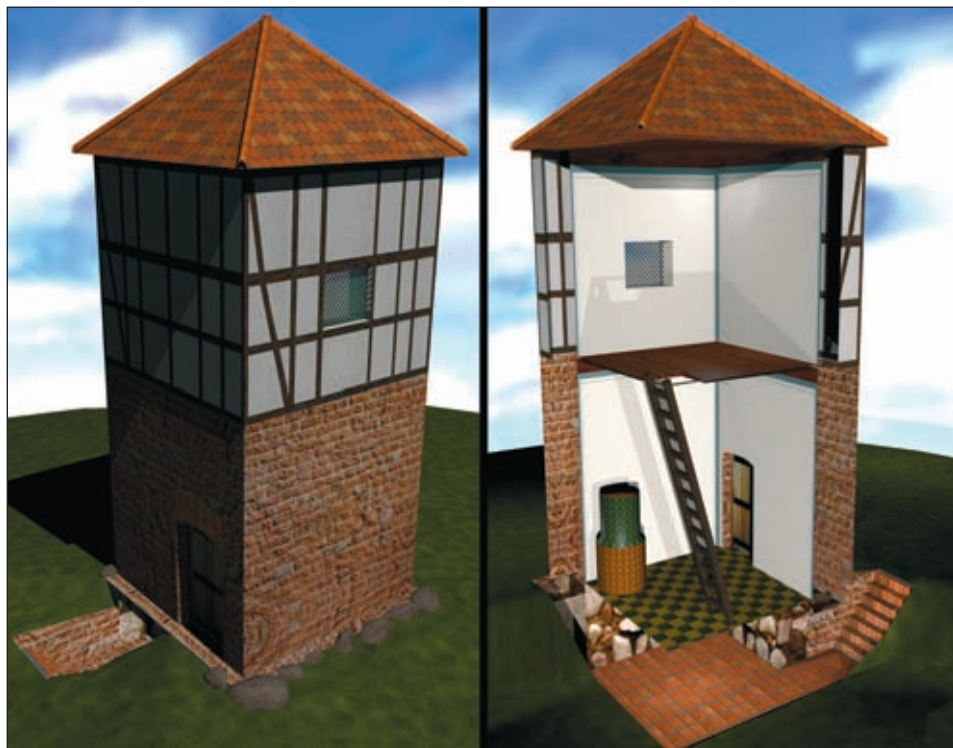
Ryc. 7. Wariant wyglądu wieży w Lubinie (model 3D). Oprac. M. Romanowicz, P. Romanowicz

Fig. 7. A variant of the reconstruction of the tower in Lubin (a 3D model). By M. Romanowicz, P. Romanowicz

Biorąc pod uwagę niewielkie wymiary przyziemia oraz istnienie co najmniej dwóch kondygnacji nad powierzchnią gruntu, cały obiekt identyfikować należy jako budynek wieżowy. Inne przedmioty z zasypiska piwnicy oraz analogiczne odkrycia, zwłaszcza dokonywane na terenach położonych między Odrą a Łabą, pozwalają na rekonstrukcję jego wyglądu i funkcji.

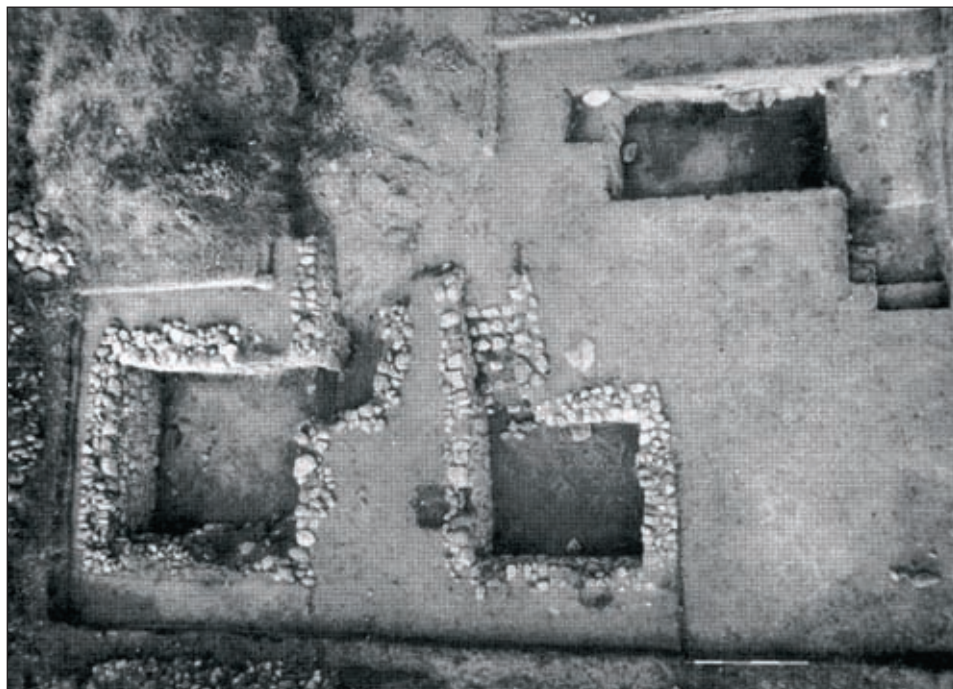
Ryc. 13. Freyenstein, widok fundamentów dwóch wież mieszkalnych, wg Ch. Plate, *Kelleranlagen des 13. bis 15. Jahrhunderts...*, Abb. 2

Fig. 13. Freyenstein, the foundations of two residential towers, after Ch. Plate, *Kelleranlagen des 13. bis 15. Jahrhunderts...*, Abb. 2
