55/07 mięsień serca, patrz też 56/07 mięsień szkieletowy

Rozpoznanie:

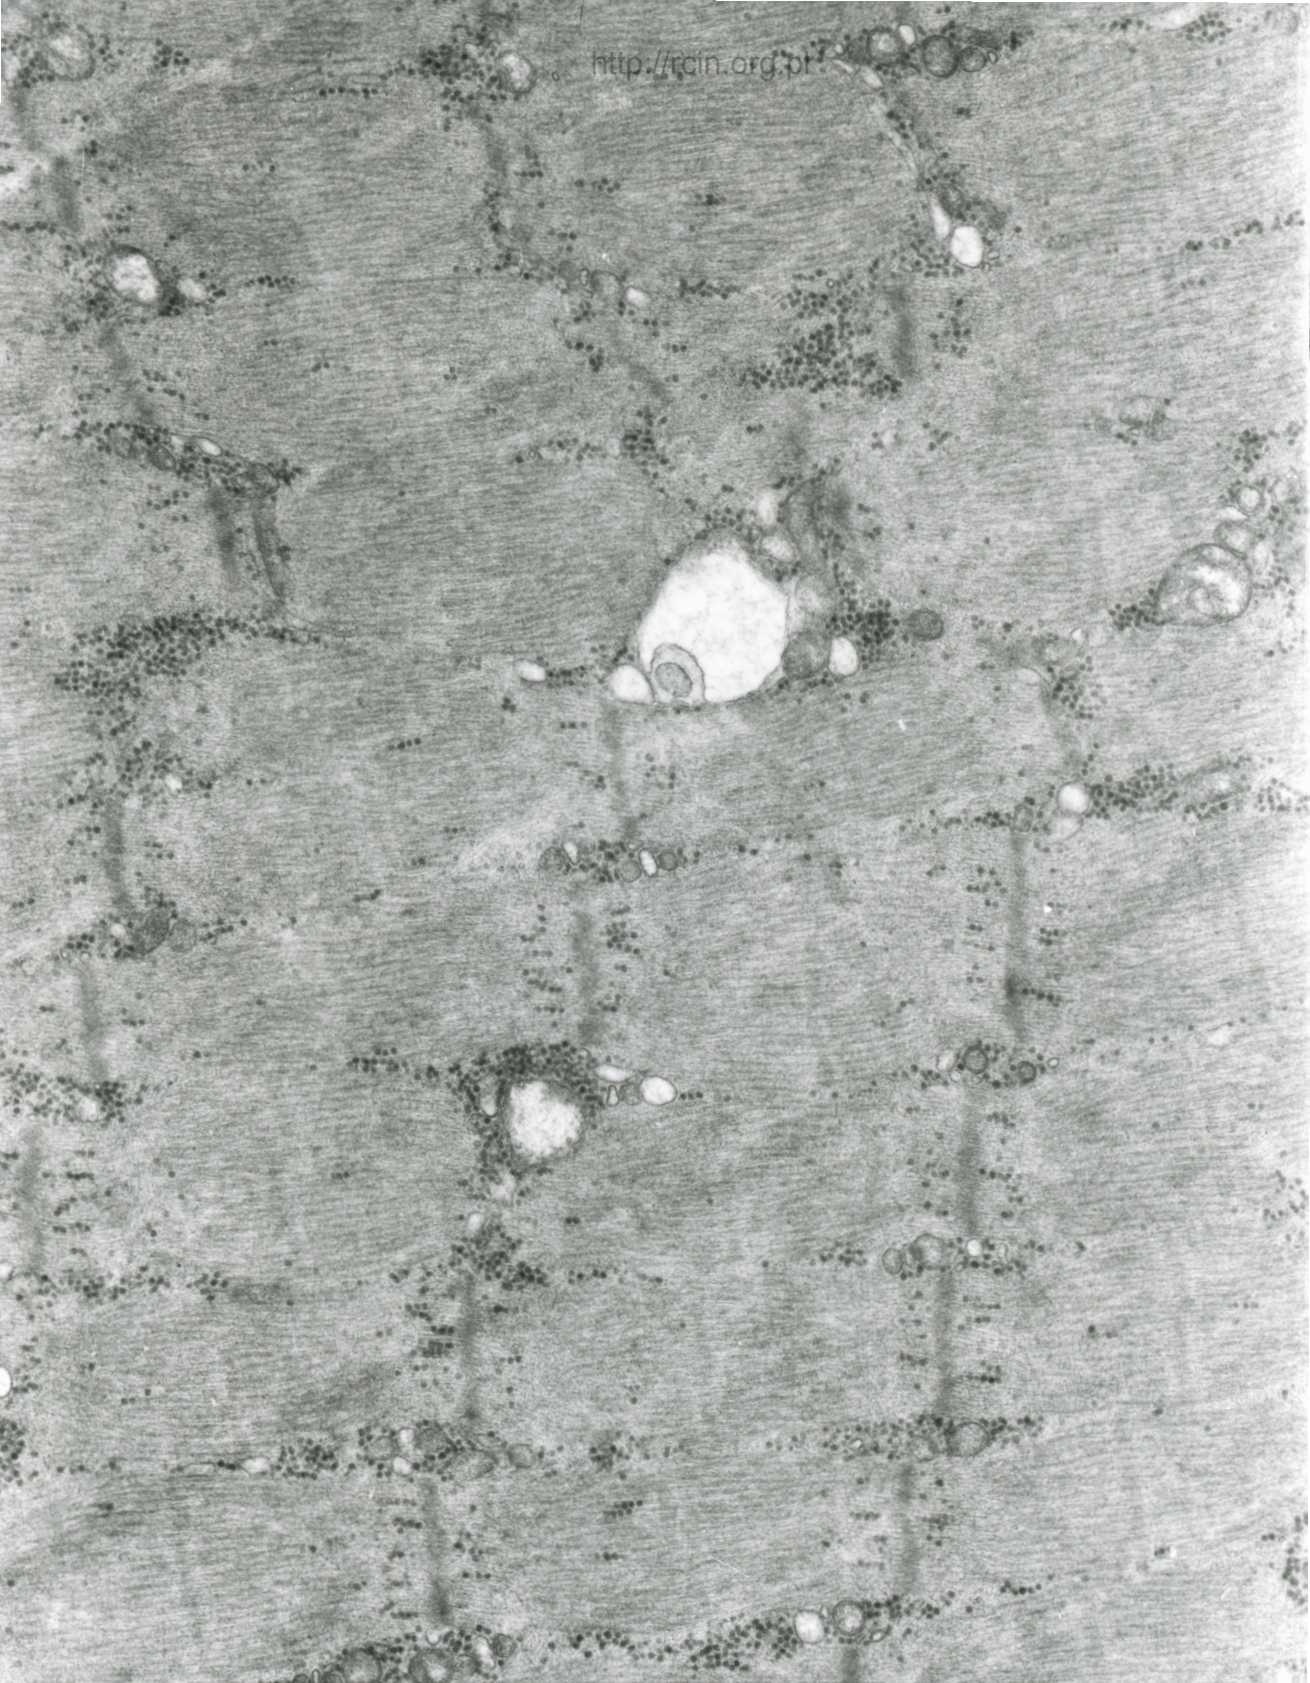
Fig. 1

Analiza ultrastrukturalna ujawniła zatartą strukturę sarkomerów, widoczne były również uszkodzone, pozbawione grzebieni mitochondria (Fig. 1,2). W analizowanym bioptacie obserwowano obecność wakuoli (Fig. 3).

Ultrastructural analysis revealed blurred sarcomeres structure and damaged mitochondria lacking mitochondrial cristae (Fig. 1,2). Vacuoles were present in the analyzed biopsy (Fig. 3).
