Wytrzymałość obudów elementów elektronicznych na narażenia klimatyczne

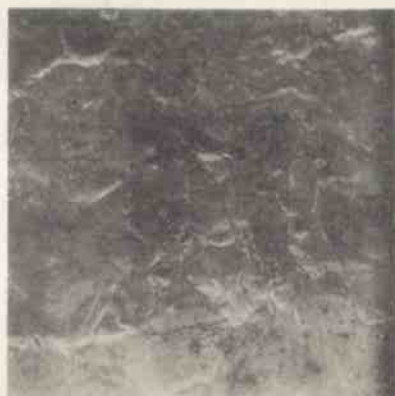
Rys. 4-a wyprowadzenie TO116f przed narażeniem /500x/

Na rys. 4 zestawiono przykłady zdjęć wykonanych na skaningowym mikroskopie elektronowym wyprowadzeń obudów TO-116, TO-116f, i obudów do mikroukładów hybrydowych przed dokonaniem narażeń. Na tym samym rysunku pokazano niektóre fragmenty części metalowych obudów po narażeniach na wilgotne gorąco stałe oraz na wilgotne gorąco cykliczne. W pierwszym przypadku narażenie trwało 21 dób. Narażenie na gorącą wilgoć cykliczną trwało 6 dób.

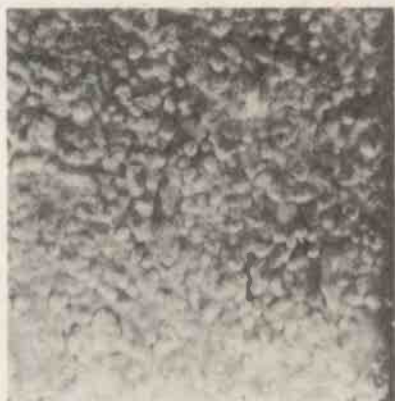
Rys. 4-b wyprowadzenie TO116p przed narażeniem /500x/

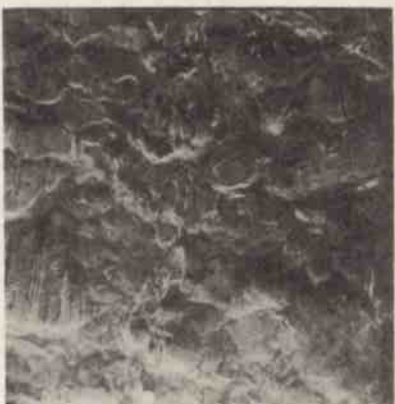
Rys. 4-c wyprowadzenie obudowy układu hybridowego przed narażeniem /500x/

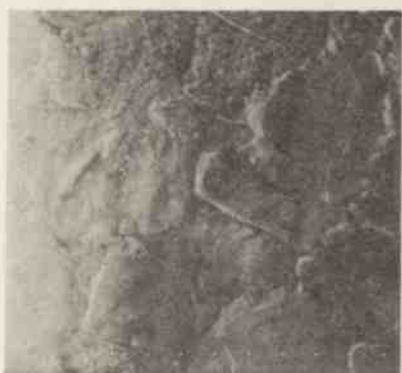
Rys. 4-d wyprowadzenie TO116f po 21 dobach narażenia na gorącą wilgoć stałą, $T=40^{\circ}\text{C}$ /500x/

W przypadku wyprowadzeń kowarowych na ogół obserwowano ślady korozji punktowej po 21 dobach narażenia. W przypadku narażenia na gorącą wilgoć cykliczną ślady te były widoczne już po 6-dobowych cyklach. Oczywiście o tym, jak odporne są wyprowadzenia, decyduje pokrycie złotem. Na rysunku 4 pokazano przykłady pozytywne i negatywne. Na rysunku 4d widać, że narażenie nie wywołało zmian, natomiast na rysunkach 4f i 4g widać wyraźne ślady korozji.

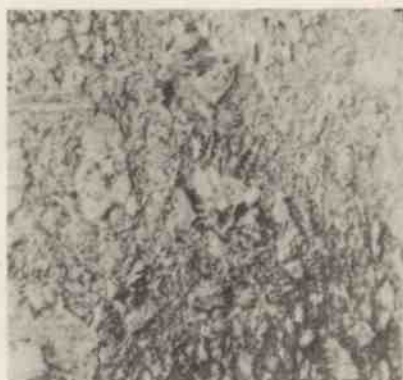
Rys. 4-e wyprowadzenie obudowy mikroukładu hybrydowego po narażeniu na gorącą wilgoć cykliczną przez 10 dób /500x/

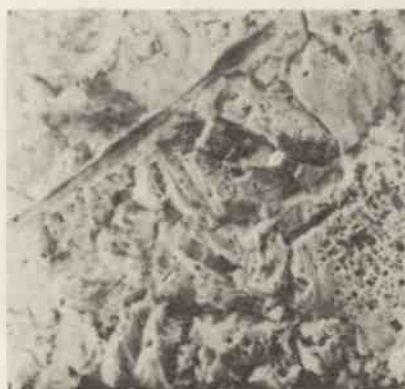
Rys. 4-f TO116p po 21 dobach narażenia na wilgotne gorąco stałe /1000x/

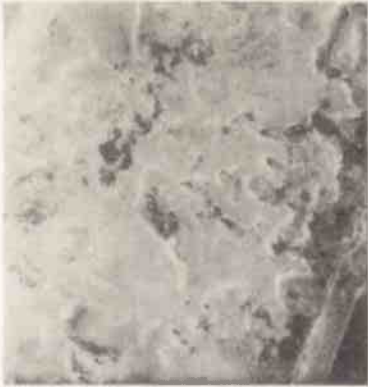
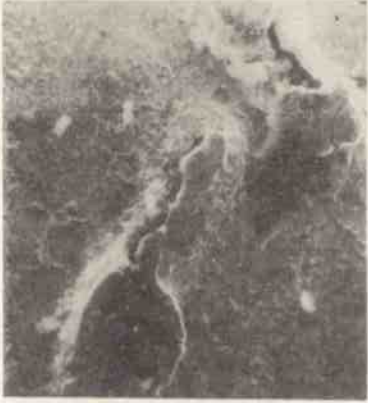
Rys. 5-a, b TO 116f po dwóch dobach narażenia na słoną mgłę
a - powiększenie 50x
b - powiększenie 500x

Znacznie większą rolę odgrywa jakość pokrycia złotem w czasie narażeń na mgłę solną. Pokazuje to wyraźnie rys. 5. W przypadku pokryć jednego rodzaju po dwóch dobach narażenia brak jest śladów korozji /rys. 5c/, podczas gdy dla innych pokryć korozja jest bardzo znaczna /rys. 5a, 5b/. Jednak nawet przy bardzo dobrym pokryciu złotem, które po 4 dobach na mgłę solną wykazuje tylko znikome uszkodzenia, istnieje miejsce specjalnie krytyczne. Jest to pogranicze złącza metal-dielektryk. Obudowy hermetyczne są złączone dopiero po wykonaniu złącz. Dlatego obszary przyzłączowe mogą być niedokładnie zabezpieczone. W przypadku badanych obudów TO-116f zabezpieczenie było bardzo dobre, a mimo to obserwowano już po dwóch dobach narażenia na mgłę solną korozję punktową w obszarze przygranicznym /rys. 5e/. Istniejące zawsze naprężenia w obszarze złączowym niewątpliwie ułatwiają korozję. Jak niebezpieczne jest to miejsce, wskazują przykłady obudów TO-116p, u których po 2 dobach narażenia na słoną mgłę niektóre wyprowadzenia łamały się na pograniczu złącza.

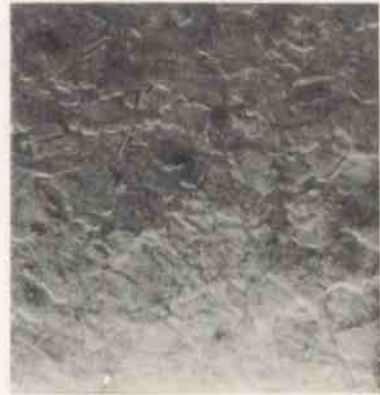
Rys. 5-c - TO 116f po dwóch dobach narażenia na słoną mgłę /150x/

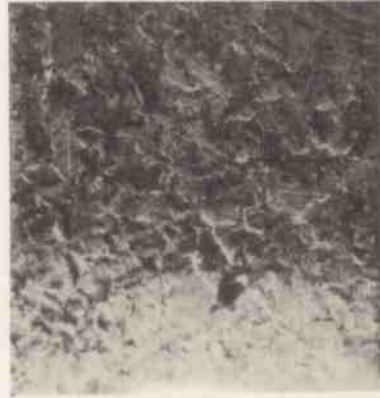
Rys. 5-d TO 116f po czterech dobach narażenia na słoną mgłę /150x/

Na rys. 5 przedstawiono zdjęcia wykonane na elektronowym mikroskopie skaningowym obudowy TO-116p i TO-116f po 2 i 4 dobach narażenia na mgłą solną. Na rysunku tym pokazano również wygląd wyprowadzeń obudowy mikroukładu hybrydowego po 4 dobach narażenia na słoną mgłą.

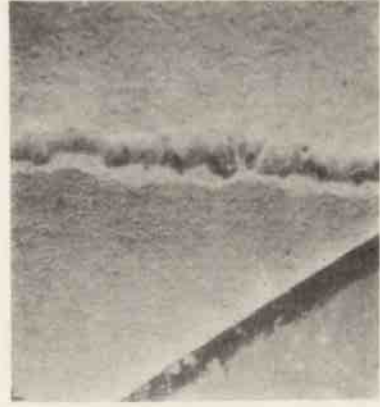
Rys. 5-e TO 116f po dwóch dobach narażenia na słoną mgłę. Obszar na granicy złączca /50x/

Rys. 5e przedstawia pogranicze ceramika-metal obudowy TO-116f po 2 dobach narażenia na mgłą solną. Widoczne są pojedyncze punkty korozji.

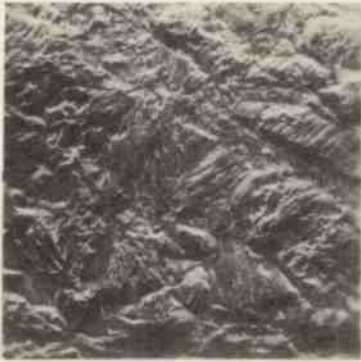
Rys. 5-f. Wyprowadzenia obudowy mikroukładu hybridowego po narażeniu na słońc mgłę przez 4 doby /460x/

Rysunki 5f i 5i dotyczą wyprowadzeń obudów mikroukładów hybrydowych. Obudowy te należą do tzw. niehermetycznych; wyprowadzenia już pozłoczone wprasowuje się w jednej operacji przy wyprasowywaniu całej obudowy. Nie ma więc specjalnie zagrożonych miejsc na korozję, tak jak to jest w przypadku obudów hermetycznych. Rysunek 5f przedstawia wyprowadzenie obudowy mikroukładu hybrydowego, która przeszła 56-dobowe narażenie na gorącą wilgoć oraz 4-dobowe narażenie na słoną mgłę. Dopiero po 4 dobach mgły solnej można zauważyć ślady korozji. Pomiar oporności izolacji prowadzone po tym narażeniu, mimo starannego odmycia wg metody podanej w normie MIL[4], wykazały spadek oporności izolacji pomiędzy niektórymi wyprowadzeniami. Spadek ten nieraz doprowadzał do przekroczenia dopuszczalnej granicy. Po rozcięciu obudowy znaleziono po wewnętrznej stronie na niektórych wyprowadzeniach wykryształizowaną sól. Na rysunku 5g pokazano czystą wewnętrzną część wyprowadzenia, na rysunku 5h zaś - wewnętrzną część wyprowadzenia z solą. Rysunek 5i przedstawia fragment zdjęcia poprzedniego w powiększeniu 230x

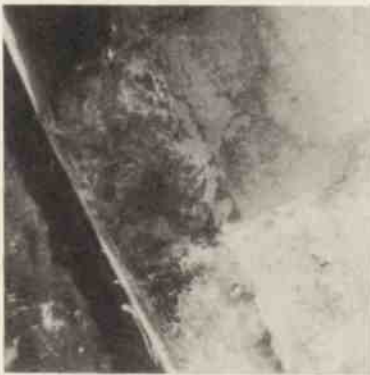
• 5-h

Rys. 5-h, i. Wyprowadzenia wewnętrzne obudowy układu hybridowego po narażeniu na słońc mgłę /inne miejsce/

h - 23x

Rys. 5g przedstawia obraz mikroskopowy wewnętrznego fragmentu wyprowadzenia obudowy mikroukładu hybrydowego po narażeniu w ciągu 4 dób na słoną mgłą. Na rys. 5h widać wykrystalizowaną sól, która przedostała się wzdłuż wyprowadzenia, zaś na rys. 5i widoczny jest fragment rys. 5h w powiększeniu.
