Wady krystalograficzne i przebiecia mikroplazmowe w epitaksjalnych złączach p-n

I. DEFEKTY KRYSTALOGRAFICZNE W EPITAKSJALNYCH WARSTWACH KRZEMU

II. PRZEBICIE MIKROPLAZMOWE W EPITAKSJALNYCH ZŁĄCZACH P-N

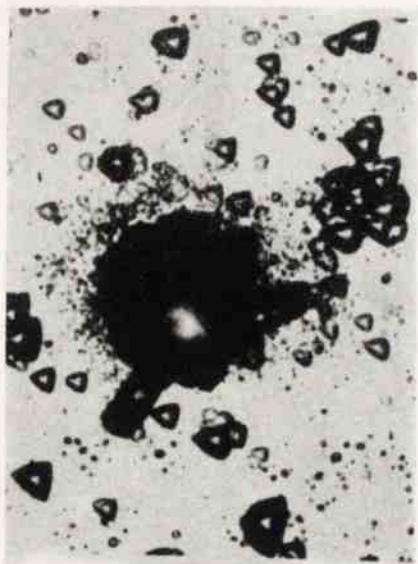
a/ Narosty epitaksjalne. Są to największe ze wszystkich rodzajów defektów i spotyka się je we wszystkich typach badanych struktur zarówno w postaci defektów pojedynczych, jak też ich skupisk /rys. 1/. Ich obecność na płytce ujawnia się poprzez oględziny zewnętrzne lub skaningowanie powierzchni. Forma tych defektów jest dosyć zróżnicowana, ale prawie zawsze mają one ostre krawędzie lub wystające fragmenty struktury polikrystalicznej, które łatwo dojdą się usunąć z powierzchni płytki za pomocą skalpela. Podczas trawienia można je łatwo identyfikować ze względu na niewyraźne, rozplynięte granice. Szybkość ich trawienia jest 2-2,5 raza większa niż szybkość trawienia niezdefektowanej części płytki.

Rys. 1. Narost epitaksjalny ze zlokalizowanym w nim przebiciem /120x/

a/ **Narosty**. Ten rodzaj defektów jest najgroźniejszy dla epitaksjalnych złączy p-n. Na płytkach, na których występują narosty, nie obserwowano przebicia mikroplazmowego. Zwykle po osiągnięciu napięcia wstecznego danej wartości, określonej na ogół przez rozmiary geometryczne narostów, następowało zerwanie wstecznej charakterystyki napięciowo-prądowej z jednoczesnym wystąpieniem na niej odcinka o ujemnej oporności, czyli następowało przebicie mezoplazmowe. Na rys. 1 pokazano odcinek powstały na skutek rozwoju mezoplazmy w narosie, który uległ rekrytalizacji na powierzchni /111/. Należy zauważyć, że podobne obrazy przebicia obserwowano zwykle również w skupiskach defektów typu trójpiramid, a zatem, wpływ trójpiramid i narostów na charakterystyki złączy p-n ujawnia się w analogiczny sposób.

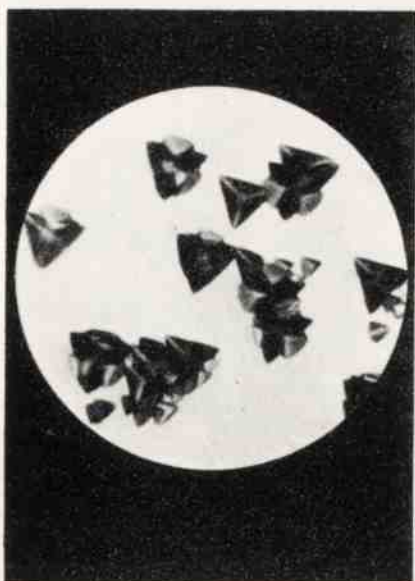
b/ Defekty typu trójpiramid. Te defekty również łatwo jest zauważyć okiem nieuzbrojonym lub przy skaningowaniu powierzchni płytki. Występują one w dowolnej części płytki. Mają ostre krawędzie a ich forma i postać są zwykle zróżnicowane /rys. 2/. Spotyka się dosyć duże skupiska trójpiramid. Na skutek trawienia ujawnia się forma krystaliczna odpowiadająca orientacji krystalograficznej płytki podłożowej. Są to zwykle dwa trójkąty nałożone na siebie i przesunięte o 60° względem wierzchołków /rys. 2/.

Rys. 2. Defekty typu trójpiramid w krzemie epitaksjalnym /120x/

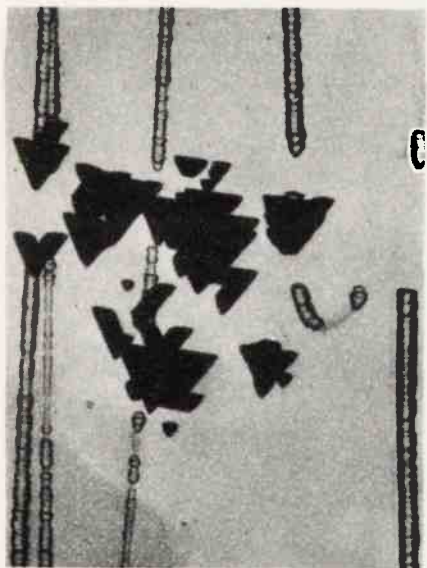
c/ Linie poślizgu. Defekty te występują na płytkach epitaksjalnych w postaci pojedynczych linii lub ich grup o różnej długości $\frac{1}{2}$ lub $\frac{1}{4}$ średnicy płytki/, z przeważającym ukierunkowaniem od środka ku brzegowi struktury. Można je zauważyć okiem nieuzbrojonym przy skośnym oświetleniu płytki, ale wyraźniej ujawniają się one podczas trawienia selektywnego. Na rys. 3 pokazano najbardziej charakterystyczne nagromadzenie linii poślizgu struktury epitaksjalnej.

b/ Błędy ułożenia. Defekty te najczęściej powstają na liniach poślizgu, mikrorysach, w miejscach utlenionych, w obszarach segregacji domieszki i na obcych cząsteczkach na powierzchni płytki podłożowej. Spośród płytek podłożowych polerowanych mechanicznie, płytki o orientacji [111] mają największą skłonność do tworzenia błędów ułożenia. Charakterystyczną postać błędów ułożenia przedstawiono na rys. 3.

Rys. 3. Skupisko linii poślizgu i błędów ułożenia /120x/

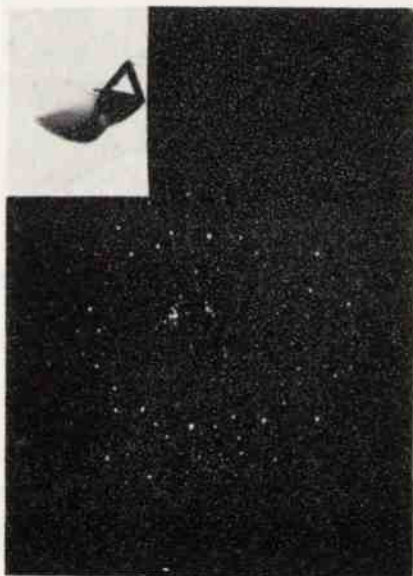
Rys. 4. Błędy ułożenia związane z narostami epitaksjalnymi /31 x/ u góry: pojedynczy defekt /780x/

c/ Błędy ułożenia związane z narostami epitaksjalnymi. W warunkach produkcyjnych są one znane pod nazwą "wysypki". Spotyka się pojedyncze egzemplarze lub duże ich nagromadzenie w różnych obszarach krzemowej płytki epitaksjalnej. Zwykle są one dobrze zauważalne pod mikroskopem przy obserwacji w ciemnym polu. Na rys. 4 pokazano, po raz pierwszy przez nas wykryte w warstwach epitaksjalnych, nagromadzenie błędów ułożenia związane z narostami /na górze pokazano pojedynczy defekt w dużym powiększeniu/. Natura ich powstawania wiąże się zapewne z obecnością mikrocząstek zanieczyszczeń lub tlenków na powierzchni płytki podłożowej.

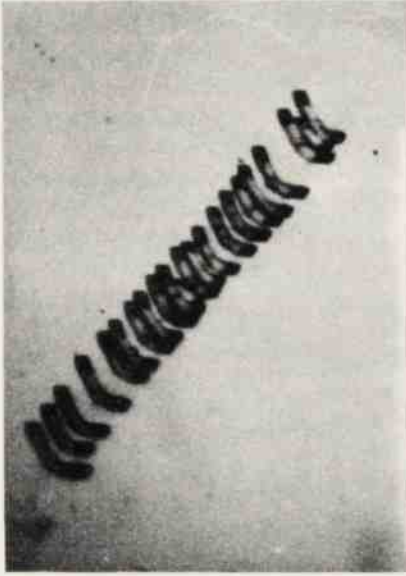
Rys. 5. Defekty typu "łusek" w krzemie epitaksjalnym /450 x/

d/ Defekty typu "łuski". Defekty te były po raz pierwszy ujawnione przez nas [11] na warstwach epitaksjalnych w obszarze lokalizacji mikroplazmy. Charakterystyczną dla nich postać pokazano na rys. 5. Przymuszczałą naturę ich powstawania oraz charakterystyczne cechy tych defektów przedstawiamy niżej.

Defekty typu "łusek". Identyczny jak na rys. 5 obraz uzyskuje się po wytrawieniu w mieszaninie selektywnej powierzchni płytki z warstwą epitaksjalną, uszkodzoną pincetą /rys. Aa/. Po wygrzaniu i wytrawieniu płytki w miejscu zarysowania ujawniają się dyslokacje /rys. Ab/. Wydaje się, że generacja tych defektów nie jest związana, jak to sugerują autorzy, z naprężeniami stycznymi lub fluktuacjami procesu wzrostu epitaksjalnego, ale mogą one powstać w każdym momencie wytwarzania przyrządu półprzewodnikowego na skutek nieostrożnego obchodzenia się z płytką.

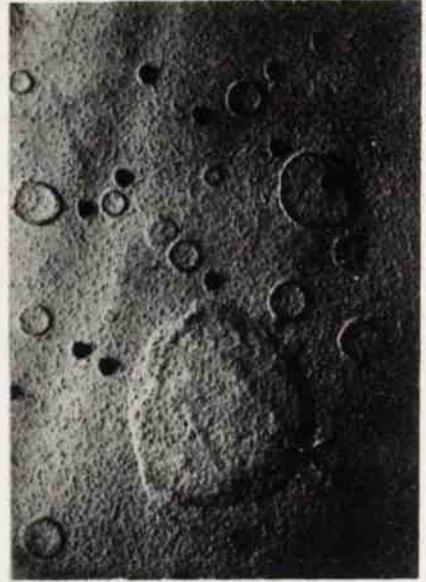
Rys. 6. Obraz defektów o kształcie pierścieni /200 x/

e/ Defekty w kształcie pierścieni. O tego rodzaju defektach w epitaksjalnych warstwach krzemu, podobnie jak o omówionych poprzednio, brak jest doniesień w literaturze. Zewnętrzny obraz tych defektów pokazano na rys. 6. Obserwowano "pierścienie" różnych wymiarów, jak to widać na rysunku. Maksymalną ich gęstość znaleziono w środkowej części płytki na głębokości warstwy epitaksjalnej około 17 - 20 μm . Wydaje się, że natura powstawania tych defektów związana jest z wystąpieniem naprężeń stycznych w płaszczyźnie płytki epitaksjalnej, na skutek pewnych fluktuacji procesu wzrostu warstwy.

d/ **Defekty w kształcie pierścieni**. Włączenie mikroplazmy następowało w miejscu lokalizacji, które pokazano na rys. 6, a uszkodzenie złącza p-n - w obszarze ograniczonym konturem największego pierścienia. Na rys. 11 widać krater, który powstał w wyniku włączenia mezoplazmy wewnątrz jednego z defektów o kształcie pierścienia.

Defekty o kształcie "pierścieni". Podobieństwo omawianych w artykule defektów /rys. 6/ do przedstawionych na rys. B nasuwa podejrzenie, że są to defekty nierównomiernego trawienia powierzchni krzemu, spowodowanego przylepianiem się pęcherzyków gazu w procesie trawienia.

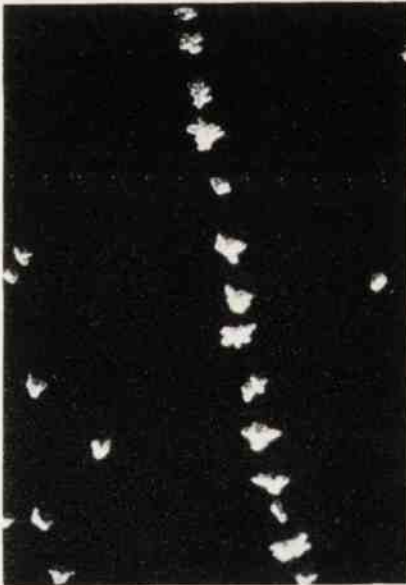
Rys. 7. Ukryte defekty w krzemie epitaksjalnym /320 x/

Zainteresowanie nimi powstało w wyniku ujawnienia, iż ich obecność w warstwach epitaksjalnych zwiększa wartość prądu wstecznego upływu złącza p-n. Są to defekty epitaksjalnych warstw krzemu w postaci ciągłej, których ujawnienie wymaga specjalnej metodyki. Gęstość powierzchniowa tych defektów sięga wielkości $3 - 5 \cdot 10^5 \text{cm}^{-2}$ i w zasadniczy sposób zależy od metodyki ich wykrywania. U podstaw tej metodyki leży właściwość ukrytych zakłóceń sieci krystalicznej, powstających w procesie obróbki mechanicznej powierzchni płytek podłożowych i powierzchni warstw epitaksjalnych, polegająca na oddziaływaniu tych zakłóceń z tlenem w procesie utlenienia wysokotemperaturowego. Należy zauważyć, że metodyka ujawniania defektów ukrytych ma charakter niszczący; zwykle wykonuje się ją na jednej płytce z partii i składa się ona z następujących operacji: utlenienie w $T = 1150^\circ\text{C}$ w czasie 20 min w suchym tlenie, 210 min. w tlenie wilgotnym, 30 min w suchym tlenie; usunięcie tlenku w 48% HF w czasie 1-1,5 min, trawienie selektywne w czasie 20-25 s w chromowej mieszaninie trawiącej /parametry procesu utlenienia płytki epitaksjalnej mogą ulec zmianie/. Po przeprowadzeniu wszystkich podanych zabiegów na powierzchni płytki są widoczne defekty podobne do pokazanych na rys. 7.

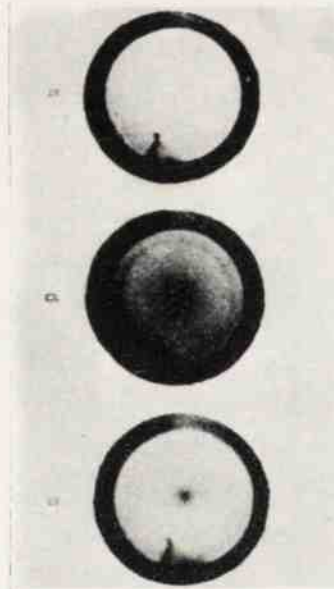
Rys. 8. Lokalizacja przebicia mikroplazmowego w epitaksjalnym złączu p-n:
 a/ obraz zewnętrzny struktury z lumino-forem,
 b/ lokalizacja przebicia mikroplazmowego,
 c/ lokalizacja mezoplazmy.

U podstaw stosowanej metody badania leży metodyka opisana w pracach [14 - 16], oparta na gaszeniu termicznym luminescencji termoluminoforu. Na strukturę krzemową z naniesionymi kontaktami ze złota napyłano cienką warstwę luminoforu BM - 4, wzbudzonego ultrafioletem. Następnie do struktury przykładano napięcie wsteczne odpowiadające napięciu pierwszej mikroplazmy. Powodowało to ukazanie się na płytce odcinka lub punktu świecącego, jak to widać na rys. 8. Miejsce takie zaznaczano i poddawano dokładnemu badaniu, gdyż

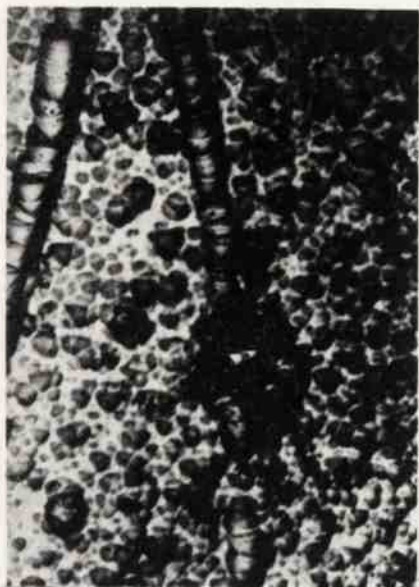
Rys. 9. Przebiec struktury w miejscu lokalizacji linii poślizgu /200 x/

b/ **Linie poślizgu**. Na rys. 9 pokazano przebicie w miejscu lokalizacji linii poślizgu. Defekty te są również dosyć groźne dla złączy p-n, szczególnie w przypadku dużego ich nagromadzenia. W miejscu ich zlokalizowania występuje przebicie o charakterze mikroplazmowym z ostrym przegięciem gałęzi wstecznej charakterystyki napięciowo-prądowej. Ze wzrostem napięcia lawinowego na złączu p-n następuje przejście przebicia mikroplazmowego w mezoplazmowe.

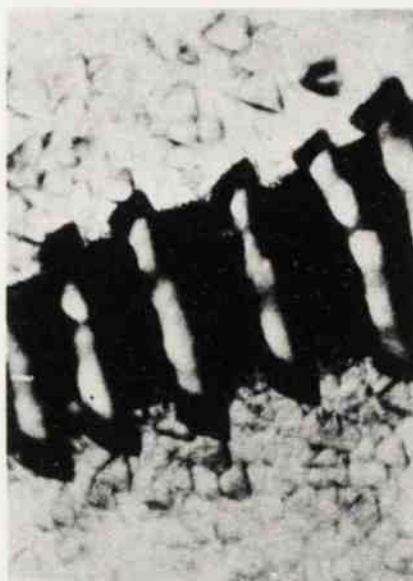
Rys. 10. Kanał przebiec struktury w miejscu lokalizacji "łusek" /200 x/

c/ **Defekty typu "łuski"**. Rozwój przebicia w miejscach zlokalizowania tych defektów ma charakter mikroplazmowy, a następnie przechodzi w kanał prądowy, jak to pokazano na rys. 10. Wydaje się, że powstanie "łuski" w warstwie epitaksjalnej związane jest z występowaniem pozostałości naprężeń mechanicznych, które nie zostały usunięte w trakcie obróbki płytki lub w procesie technologicznym. Mogły to być ślady cięcia ścierniwem diamentowym, mikropęknięcia itp. o kształcie podłużnym jak to widać na rys. 5. A zatem, przy przebiciu struktury również obserwujemy powstanie kanału prądowego, który łączy szereg kolejnych "łuski".

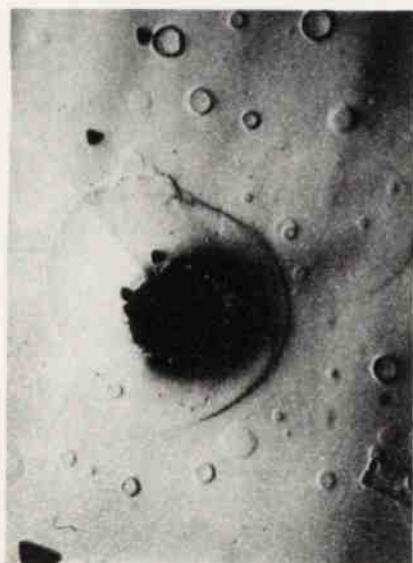
Rys. 11. Rozwój mezoplazmy w defekcie o kształcie pierścienia /200 x/

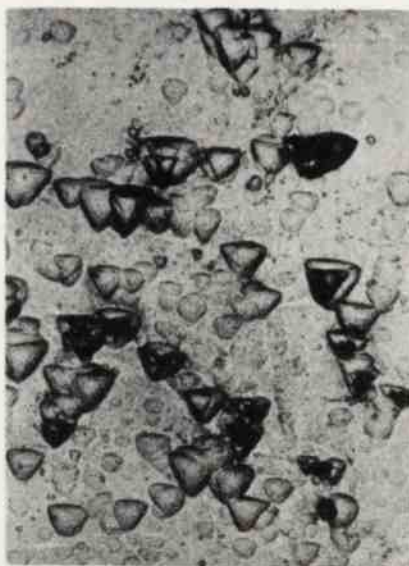
Rys. 12. Przebiec struktury epitaksjalnej w dużej dyslokacji /200 x/

e/ **Dyslokacje**. Mimo, że defekty te są najlepiej poznane, nie ma jednoznacznej odpowiedzi odnośnie ich wpływu na charakterystyki złączy p-n. Uważamy, że tylko duże skupisko dyslokacji, o gęstości powyżej 10^9cm^{-2} lub pojedyncze duże dyslokacje, mogą spowodować wadliwość przyrządu. Na rys. 12 pokazano krater przebicia w miejscu lokalizacji dużej dyslokacji.

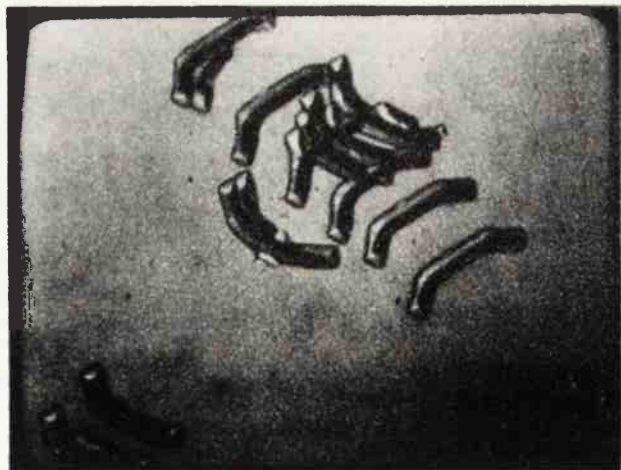
Rys. A. Krzemowa warstwa epitaksjalna zarysowana pincetą a. po wytrawieniu w mieszaninie selektywnej. Pow. 400 x.

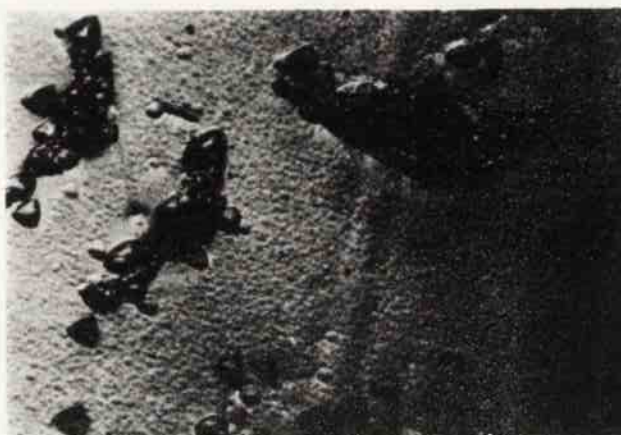
Rys. B. Obraz trawionej powierzchni krzemu, w miejscu przylepienia pęcherzyka gazu. Pow. 600 x.
