PRACE ONPMP

Nr 1 (7)

NIEKTÓRE DEFEKTY OBSERWOWANE
W HOMOEPI TAKSJALNYCH WARSTWACH KRZEMU

NIEKTÓRE DEFEKTY OBSERWOWANE W HOMOEPITAKSJALNYCH WARSTWACH KRZEMU

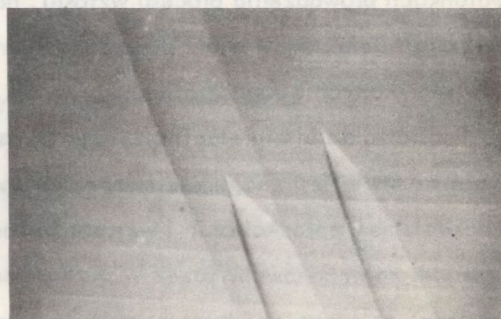
a/ pow. 100x

b/ pow. 264x

Rys. 1a,b. Defekty w warstwie epitaksjalnej w kształcie podłużnych wgłębień - cienie błędów ułożenia /kontrast interferencyjny/

Na rys. 1 i 2 przedstawiono defekty, które wystąpiły w warstwach epitaksjalnych o rezystywności ok. $10 \Omega\text{cm}$ domieszkowanych borem, na podłożu o rezystywności ok. $0,01 \Omega\text{cm}$ domieszkowanym borem. Warstwy otrzymano w urządzeniu do epitaksji

Na rys.1 widać podłużne wgłębienia w warstwie, ułożone równolegle do siebie. Trawienie w mieszaninie kwasów chromowego i fluorowodorowego ujawnia, iż każde wgłębienie zapoczątkowane jest przez błąd ułożenia /rys.2/. Gęstość powierzchniowa defektów zależy od czystości i stanu powierzchni podłoża w taki sam sposób, jak gęstość błędów ułożenia. Rozmiary zagłębienia dla warstwy o grubości $10 \mu\text{m}$ dochodzą do $1 \times 0,1 \text{ mm}$, a ich głębokość jest od kilkudziesięciu do kilkuset angstromów. Niska temperatura wzrostu sprzyja ich powiększaniu się. W miarę narastania warstwy kształt wgłębienia ulega zmianie w zależności od kąta dezorientacji płytki podłożowej. Im mniejszy jest ten kąt, tzn. im bliżej orientacji $[111]$ są pocięte płytki, tym wydłużenie wgłębienia jest większe. Jeżeli nawet gęstość błędów ułożenia pozostaje w granicach ogólnie przyjętych dla warstw epitaksjalnych, czyli jest poniżej 100 cm^{-2} , to pojawienie się wgłębień dyskwalifikuje płytkę.

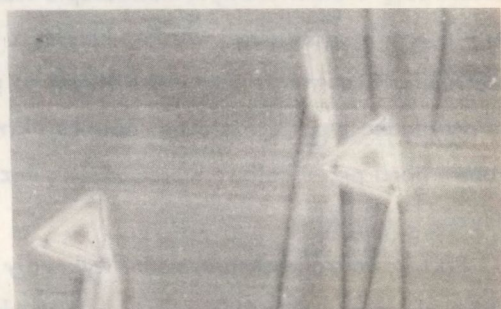
a/ pow. 100x/kontr. interf./

b/ pow. 230x/kontr. fazowy/

Rys. 2a,b. Cienie błędów ułożenia po wytrawieniu

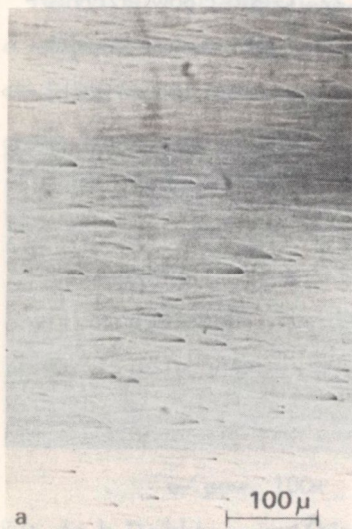
Rys.4. Defekty w kształcie podłużnych wgłębień na powierzchni Si po trawieniu w HCl w temp. 1192°C [10]

Wydaje się, że w interpretacji należy uwzględnić jeszcze jedną możliwość. Kształt opisywanych defektów jest zbliżony do wgłębień powstających podczas trawienia płytek podłożowych w mieszaninie HCl i H₂ w temperaturze ok. 1200°C, przy dużym stężeniu HCl /rys.4/ [10]. Mechanizm trawienia krzemu monokrystalicznego jest analogiczny do mechanizmu wzrostu epitaksjalnego i szybkość trawienia zależy od kierunku krystalograficznego w taki sam sposób, jak wzrost. Wobec odwracalności reakcji:
