## Badania doskonałości strukturalnej monokryształów SI GaAs

Ocena doskonałości strukturalnej monokryształów półizolacyjnego GaAs /SI GaAs/ jest ważnym problemem z powodu niekorzystnego wpływu defektów strukturalnych na parametry i niezawodność pracy wytwarzanych z tego materiału tranzystorów polowych i układów scalonych.

W przedstawionej pracy badano doskonałość strukturalną monokryształów SI GaAs niedomieszkowanych oraz domieszkowanych In, Cr lub V. Zastosowano nieniszczącą technikę obserwacji obrazów katodoluminescencyjnych w skaningowym mikroskopie elektronowym /SEM CL/ oraz obserwacje w mikroskopie optycznym, po ujawnieniu defektów selektywnym trawieniem chemicznym.

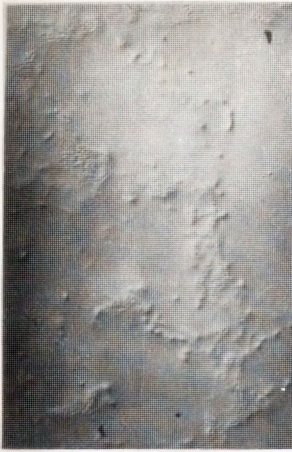
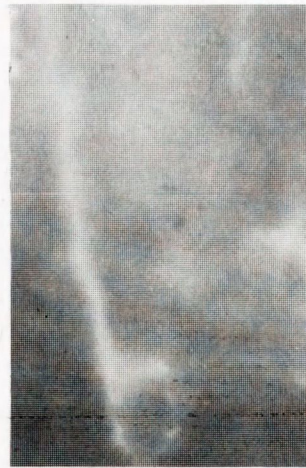
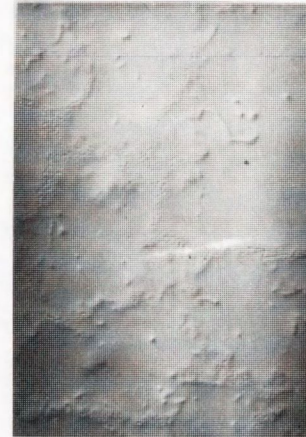
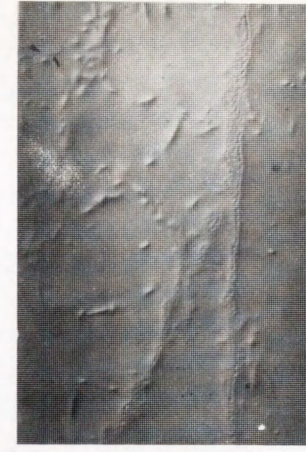
Rys. 1. Przykłady obrazów defektów strukturalnych w płytce niedomieszkowanego monokryształu Si GaAs  
a,b,c - obrazy CL, d,e,f - obrazy w mikroskopie optycznym po selektywnym trawieniu w roztworze AB,  
/a,d - brzeg płytki, b,c,e,f - środkowa część płytki. Naniesione skale odpowiadają 100  $\mu\text{m}$ /

Na rys. 1 podano zestawienie przykładów obrazów SEMCL /rys. 1a,b,c/ oraz z mikroskopu optycznego /rys. 1d,e,f/, po selektywnym trawieniu w roztworze AB w płytce z niedomieszkowanego monokryształu SI GaAs / $\rho \sim 6,3 \times 10^7 \Omega \cdot \text{cm}$ / przy brzegu /rys. 1a,d/ i w środkowej części płytki /rys. 1b,c,e,f/. /Poziome białe linie są związane z szumami w układzie detekcji promieniowania CL/.

Obydwie techniki ujawniają, że defekty strukturalne występują w kompleksach tworząc tzw. "ścianki komórek", granice niskokątowe oraz w postaci pojedynczych dyslokacji, szczególnie widocznych wewnątrz komórek. Ku środkowi płytki wzrastała wielkość "komórek" i zmniejszała się ilość dyslokacji występujących pojedynczo jak i zgrupowanych w "ściankach komórek". Technika SEMCL ujawnia niejednorodności w strukturze krystalicznej dzięki zmianom w intensywności promieniowania CL, w zależności od koncentracji domieszki, zanieczyszczeń oraz z powodu istnienia defektów strukturalnych. Kompleksy defektów w "ściankach komórek" dają odwrócony kontrast obrazów CL /jasne obszary defektów na ciemnym tle/, pojedyncze dyslokacje wewnątrz komórek dają zwykły kontrast /ciemne obszary na jaśniejszym tle/.

Obrazy w mikroskopie optycznym po selektywnym trawieniu pozwalają na ocenę, że "ścianki komórek" są rozległymi obszarami o zmniejszonej szybkości trawienia, z widocznymi subtelnymi zagłębieniami. Pojedyncze dyslokacje wewnątrz "komórek" wytrawiają się w postaci wzniesień o rozciągłości wskazującej na położenie dyslokacji w stosunku do powierzchni.

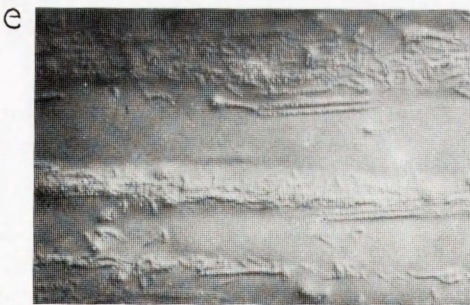
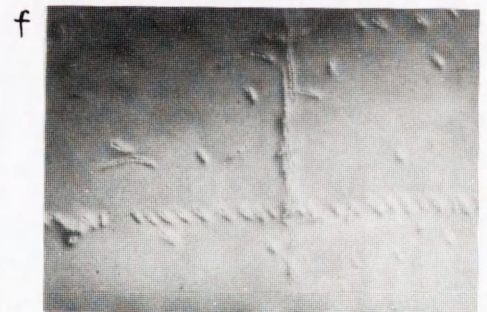
Rys. 2. Przykłady obrazów defektów strukturalnych w płytce z monokryształu SI GaAs:In  
a,b,c - obrazy CL, d,e,f. - obrazy w mikroskopie optycznym po selektywnym trawieniu w roztworze AB /a,b,d,e - obszary brzegowe płytki, c,f - środkowa część płytki. Naniesione skale odpowiadają 100  $\mu\text{m}$ /

Na rys. 2 podano podobne zestawienie obrazów defektów uzyskiwanych przy badaniu płytki z monokryształu SI GaAs:In / $\rho \sim 3,1 \times 10^7 \Omega \cdot \text{cm}$ /. Zarówno obrazy SEMCL /rys. 2a,b,c/ jak i po selektywnym trawieniu /rys. 2d,e,f/ ujawniają istnienie skupisk defektów w postaci pasm poślizgu o kierunkach  $\langle 110 \rangle$  oraz pojedynczych dyslokacji w środkowej części płytki /rys. 2e,f/ a także między pasmami defektów, przy brzegu płytki /rys. 2a,b,d,e/. Kompleksy defektów w pasmach wytrawiają się w postaci rozległych wzniesień z subtelnymi zagłębieniami oraz tworzą odwrócony kontrast obrazów CL. Pojedynczym dyslokacjom widocznym ze zwykłym kontrastem CL, wytrawiającym się w postaci wzniesień, często towarzyszą płytce jamki trawienia odpowiadające mikrowydzieniom.

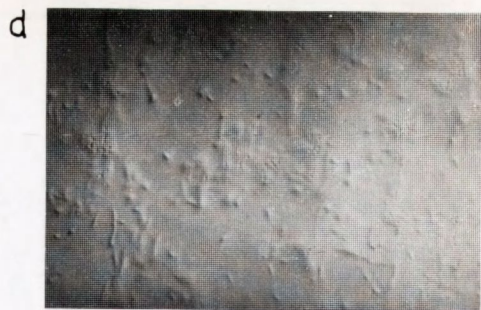
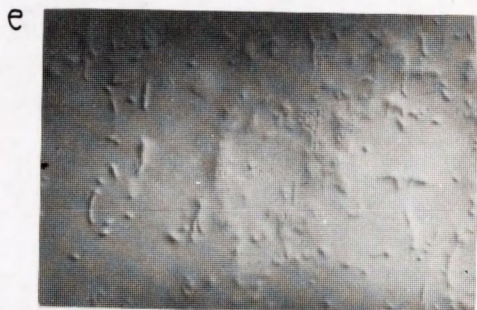
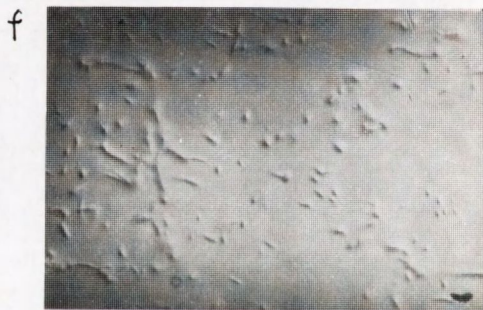
Rys. 4. Przykłady obrazów defektów strukturalnych w płytce z monokryształu SI GaAs:V  
a,b,c - obrazy CL, d,e,f - obrazy w mikroskopie optycznym po selektywnym trawieniu w roztworze AB /a,d - brzeg płytki, b,c,e,f - obszar środkowy płytki. Naniesione skale odpowiadają 100  $\mu\text{m}$ /

Na rys. 4 zestawiono przykłady obrazów obserwowanych defektów strukturalnych w płytce z monokryształu SI GaAs:V / $\rho \sim 2,5 \times 10^7 \Omega \cdot \text{cm}$ /. .

Defekty również były zgrupowane w "ściankach komórek", obrazy CL wykazywały odwrócony kontrast, jednakże stopień zagęszczenia defektów był niższy /w "ściankach komórek" widoczne pojedyncze jasne plamki/. Obrazy po trawieniu wskazują, że skupiska defektów wytrawiają się w postaci szerszych wzniesień z drobnymi zagłębieniami, pojedyncze dyslokacje są widoczne w postaci subtelnych wzniesień, Ogólnie obserwowano niższą wydajność CL.
