Badanie powierzchniowej warstwy uszkodzonej na płytkach monokrystalicznych krzemu

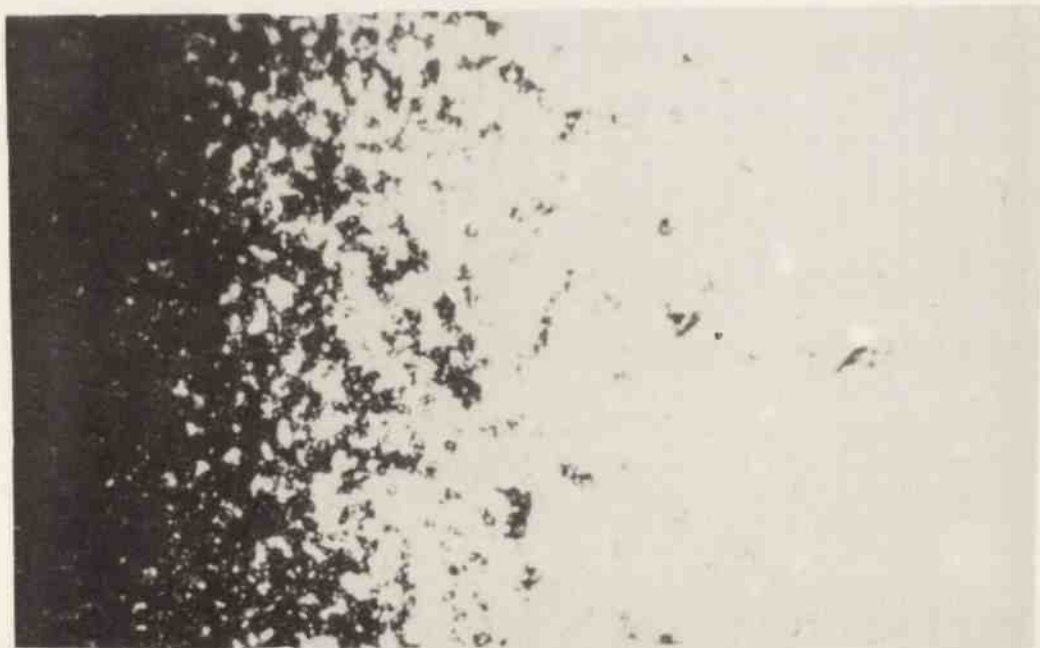
Rys. 5. Fragment A z rys. 4 (pow. 150x)

Rozkład defektów na szlifie pokazano na zdjęciach fotograficznych (rys. 2-5). Na rysunkach 2 i 3 pokazano obraz warstwy uszkodzonej na szlifie o kącie nachylenia 56°; a na rys. 4 i 5 na szlifie o kącie nachylenia 30°.
