### Niewydolność mięśnia sercowego

### Myocardial failure

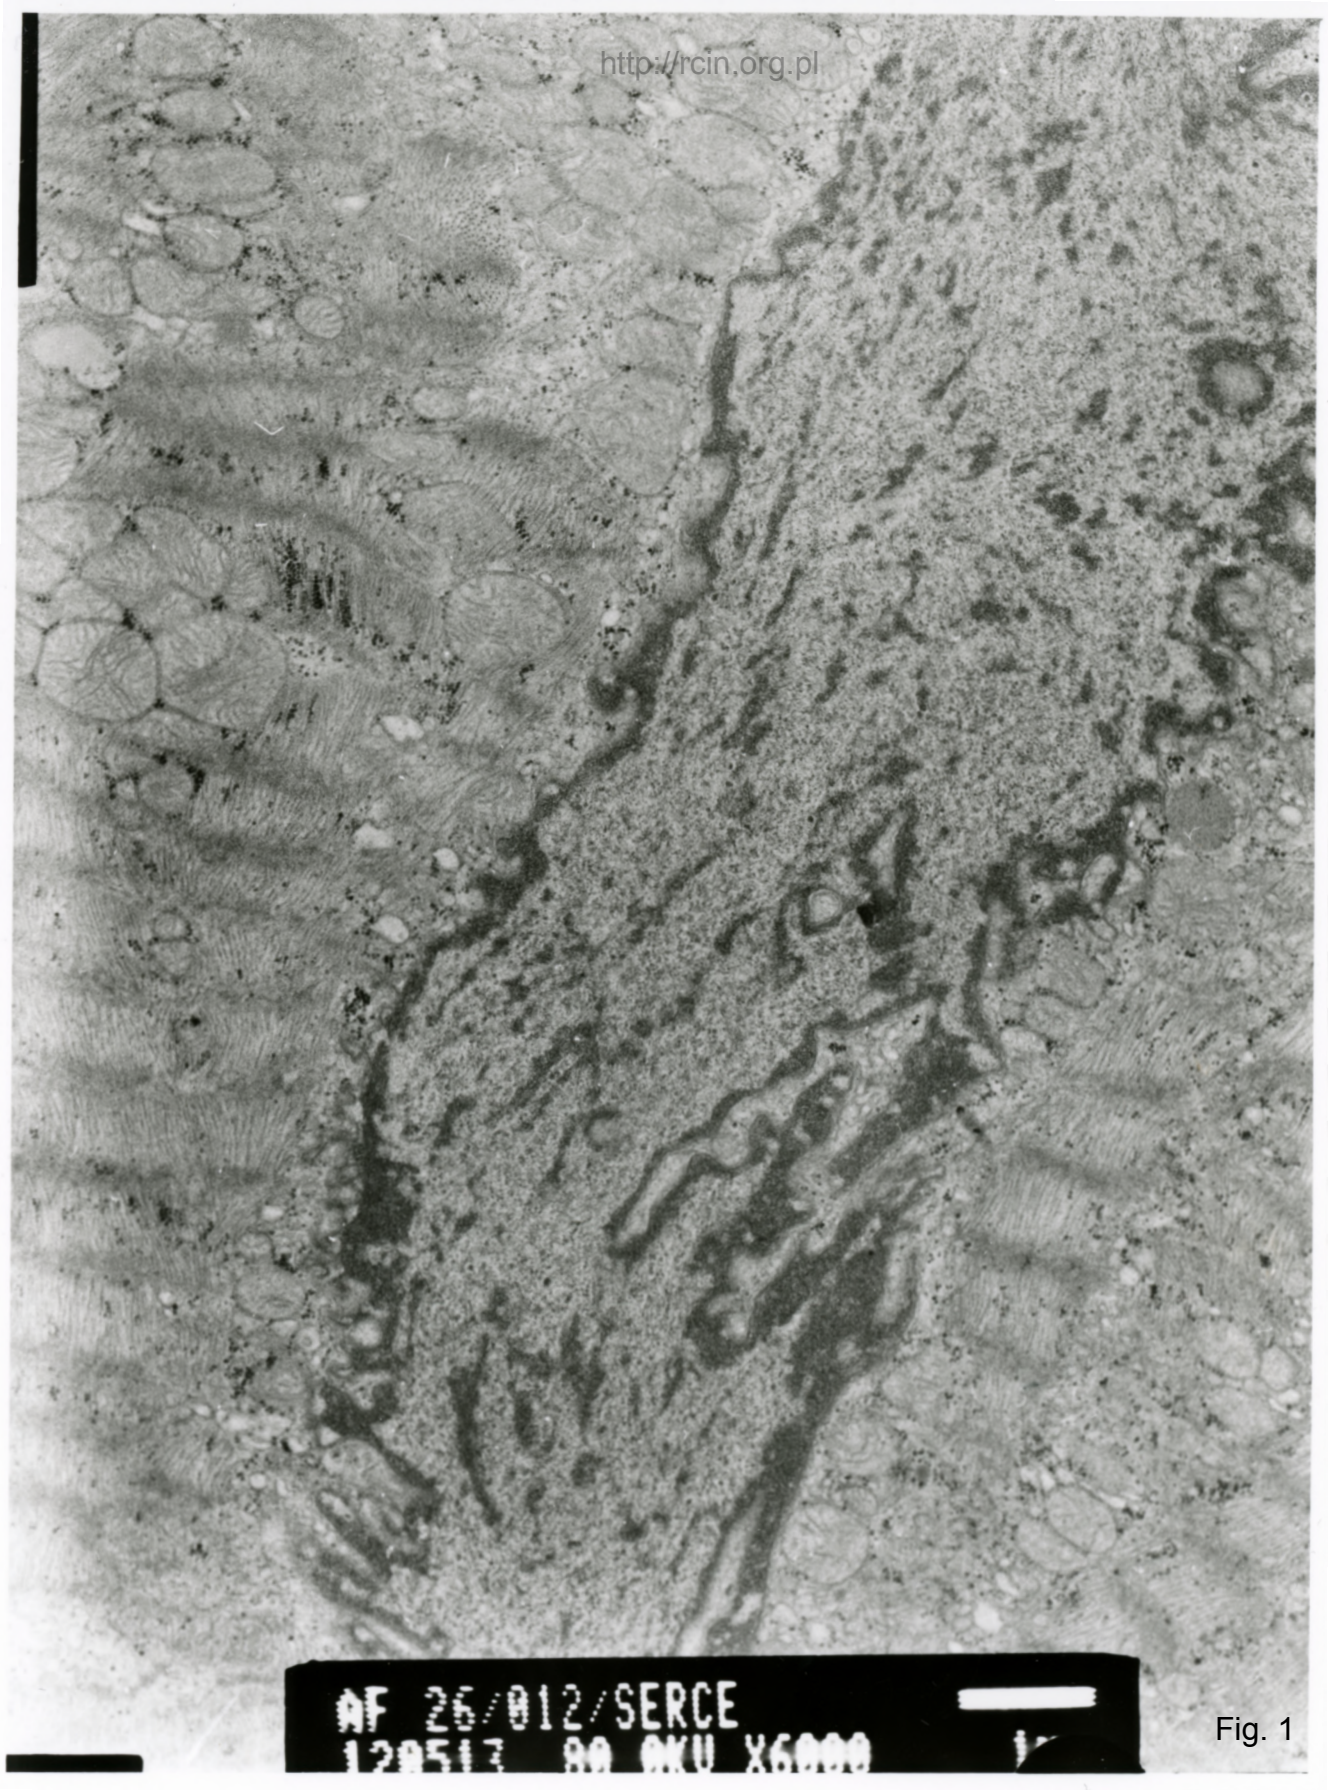
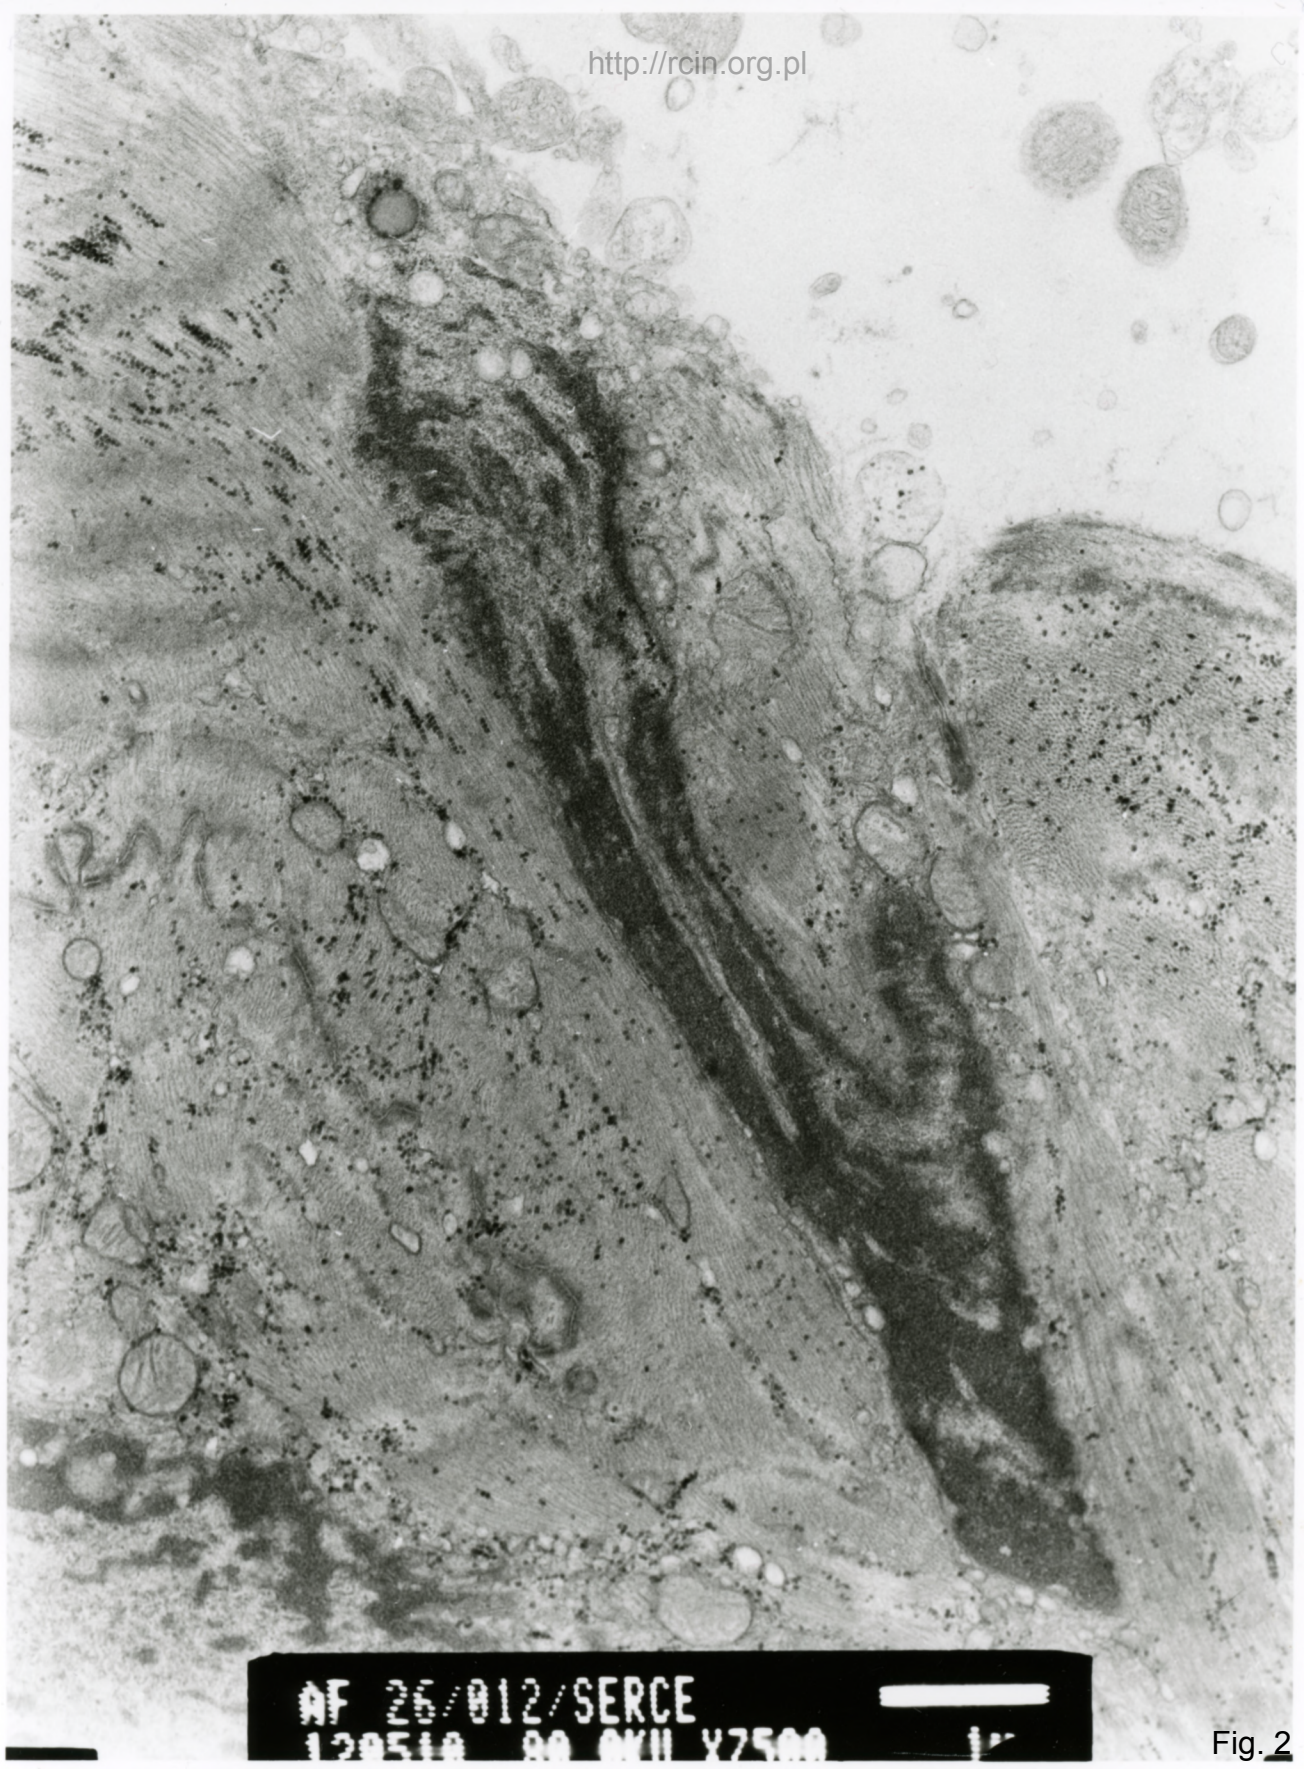
Ocena ultrastrukturalna wykazała nieregularny kształt jąder komórkowych kardiomiocytów (Fig. 1,2). W sarkoplazmie obecne były zmienione ultrastrukturalnie mitochondria (Fig. 3,4,5).

The ultrastructure evaluation showed an irregular shape of cardiomyocyte cell nuclei (Figs. 1,2). In sarcoplasm, morphologically altered mitochondria were present (Fig. 3,4,5).
